Neu-Thierstein SO

Vorläufiger Bericht über die Sondierungen und Bauuntersuchungen 1985

von Werner Meyer

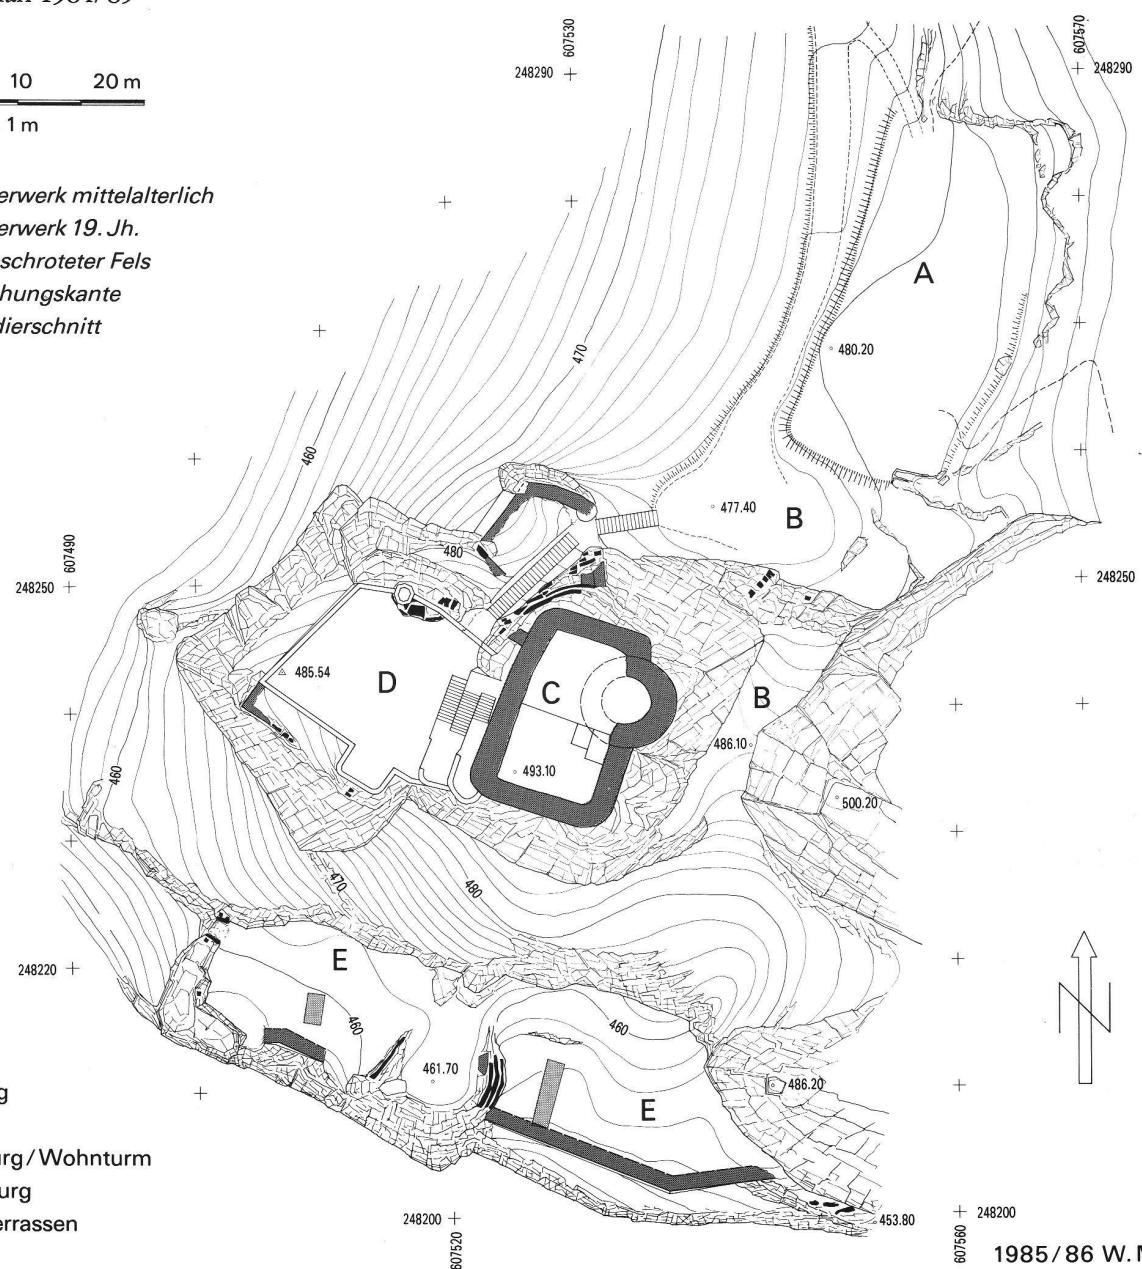
Neu-Thierstein SO
Gesamtplan 1984/85

- Mauerwerk mittelalterlich
- Mauerwerk 19. Jh.
- abgeschröter Fels
- Böschungskante
- Sondierschnitt

Die Burg Neu-Thierstein erhebt sich auf einem zerklüfteten Felssporn ca. 50 m über der Sohle des Lüsseltals zwischen Büsserach und Erschwil.³

Bergseits wird die Anlage durch einen künstlichen Einschnitt vom Felsgrat getrennt, auf den übrigen Seiten begrenzen jähre Abstürze das unregelmässig geformte Burgareal. Gemäss Abbildungen des 18. Jahrhunderts gliederte sich die Burg in mehrere Teile: Die Hauptburg erstreckte sich über zwei Felsstufen mit dem Wohnturm auf der Oberburg und einem mehrteiligen Gebäudekomplex auf der westlich angrenzenden, tiefer gelegenen Unterburg. Im nördlichen Vorgelände erhob sich ein Ökonomietrakt, umgeben von einer

zinnenbewehrten Ringmauer; zwei natürliche Terrassen im südlichen Felsabsturz waren ebenfalls in die Burganlage integriert.

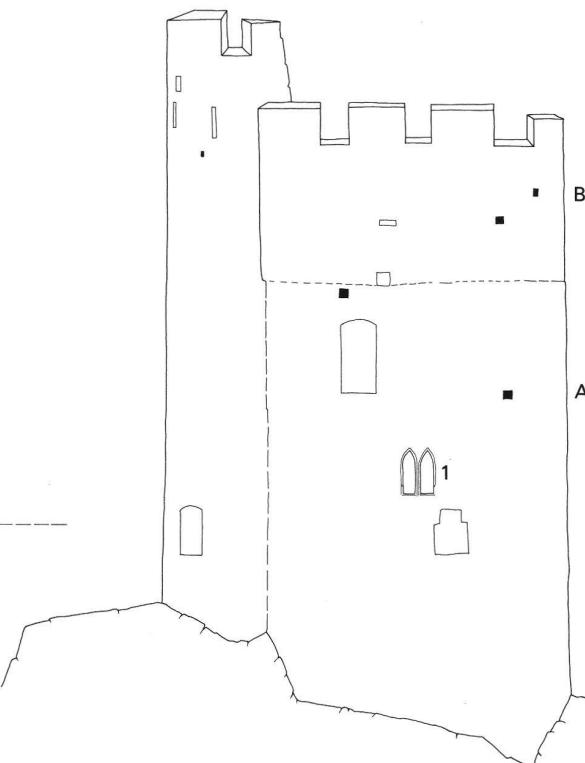
Ansicht von N

A Ursprünglicher Bau mit Rundturm
B Nachträglich aufgesetztes Geschoss

1 Spitzbogige Doppelfenster
2 Drei- und Vierpassfenster
3 Neogotischer Eingang

Heute umfasst der Wohnturm vier Geschosse. Das oberste Geschoss ist durch Fugen vom übrigen Mauerwerk getrennt und muss demnach nachträglich aufgesetzt worden sein. Der ursprüngliche Bau, dendrochronologisch auf 1294 datiert⁵, erhob sich somit bis in eine Höhe von drei Geschossen. Er war von einem Rundturm überragt, dessen innere Halbschale allerdings nachträglich niedergelegt worden sein muss, wie die Abbruchstellen am Mauerwerk zeigen.

Einige Maueröffnungen mögen als Rauchabzüge sowie als Schüttstein- und Abortanlagen gedeutet werden. Die Lage des ursprünglichen Einganges ist nicht mit Sicherheit zu identifizieren.⁶ Dagegen gehören zum originalen Baubestand von 1294 fünf gotische Fenster in der Nord- und Westfassade. Es handelt sich um zwei spitzbogige Doppelfenster mit Schrägfäsen und

drei Doppelfenster mit Nasen, Dreier- oder Vierpassöffnungen sowie Spitzbogenblenden. Die grösseren Maueröffnungen sind stichbogig abgewölbt. Das Mauerwerk des Wohnturmes ist inwendig stockwerkweise abgetreppt. Im obersten, nachträglich aufgesetzten Geschoss belegt ein V-förmiger Mauerabsatz eine seltene Dachkonstruktion, bestehend aus zwei gegeneinander geneigten Schrägen. Über den oberen Gebäudeabschluss vor der Aufstockung liegen keine Anhaltspunkte vor.

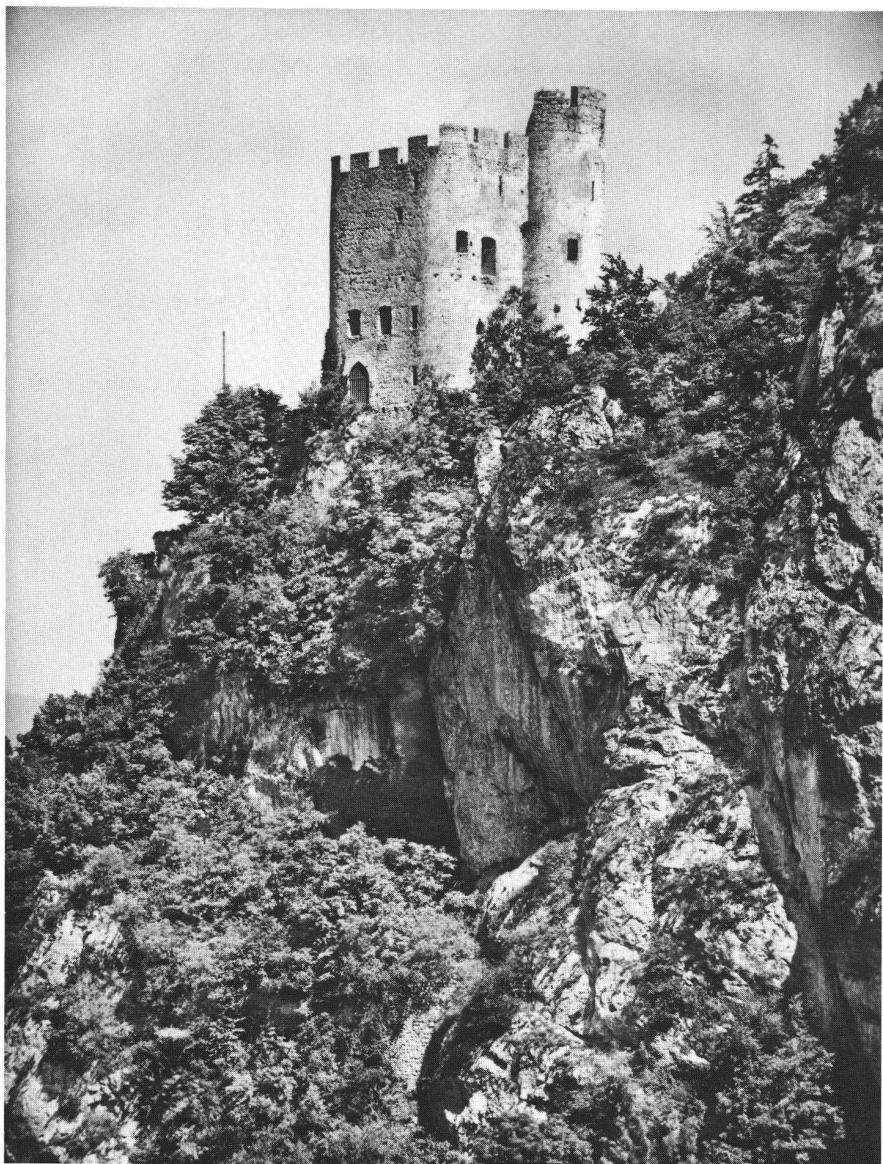
Neu-Thierstein um 1930, Ansicht von SE. Am unteren Bildrand Mauerreste auf der südlichen Felsterrasse.

Südlich der Hauptburg senkt sich der Fels in jähem Absturz in die Talsohle hinunter. Auf etwa halber Höhe bildet der anstehende Jurakalk zwei markante Terrassen. Diese werden talseits durch zwei mittelalterliche Mauerzüge begrenzt. Weitere Mauerspuren sowie ausgemeisselte Balkenlöcher deuten auf ehemalige Gebäude hin. Eine ausgeschrotete Lücke auf der Westseite ist als Toröffnung zu deuten. In einem schmalen Felsband, das von Südosten her zu den Terrassen aufsteigt und ausgehauene Trittstufen aufweist, lässt sich der ursprüngliche Zugang erkennen. Hinweise, wie die Verbindung zwischen den beiden Terrassen und der hochgelegenen Hauptburg bewerkstelligt worden ist, sind im Gelände nicht mehr zu finden.

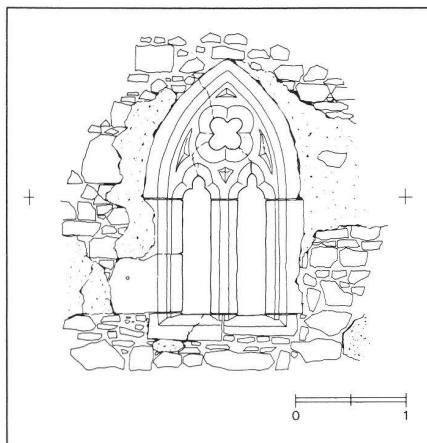
Neu-Thierstein 85
Fassade West, 3. Geschoss, Fenster Süd

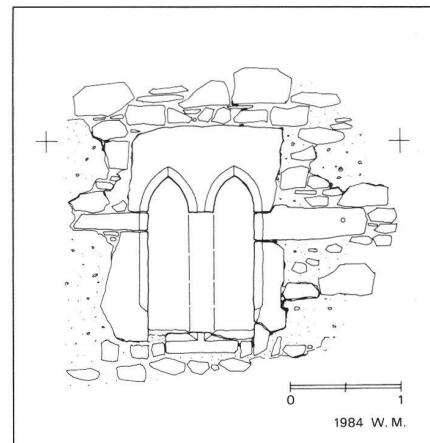
Neu-Thierstein 85
Fassade Nord, 2. Geschoss, Doppelfenster

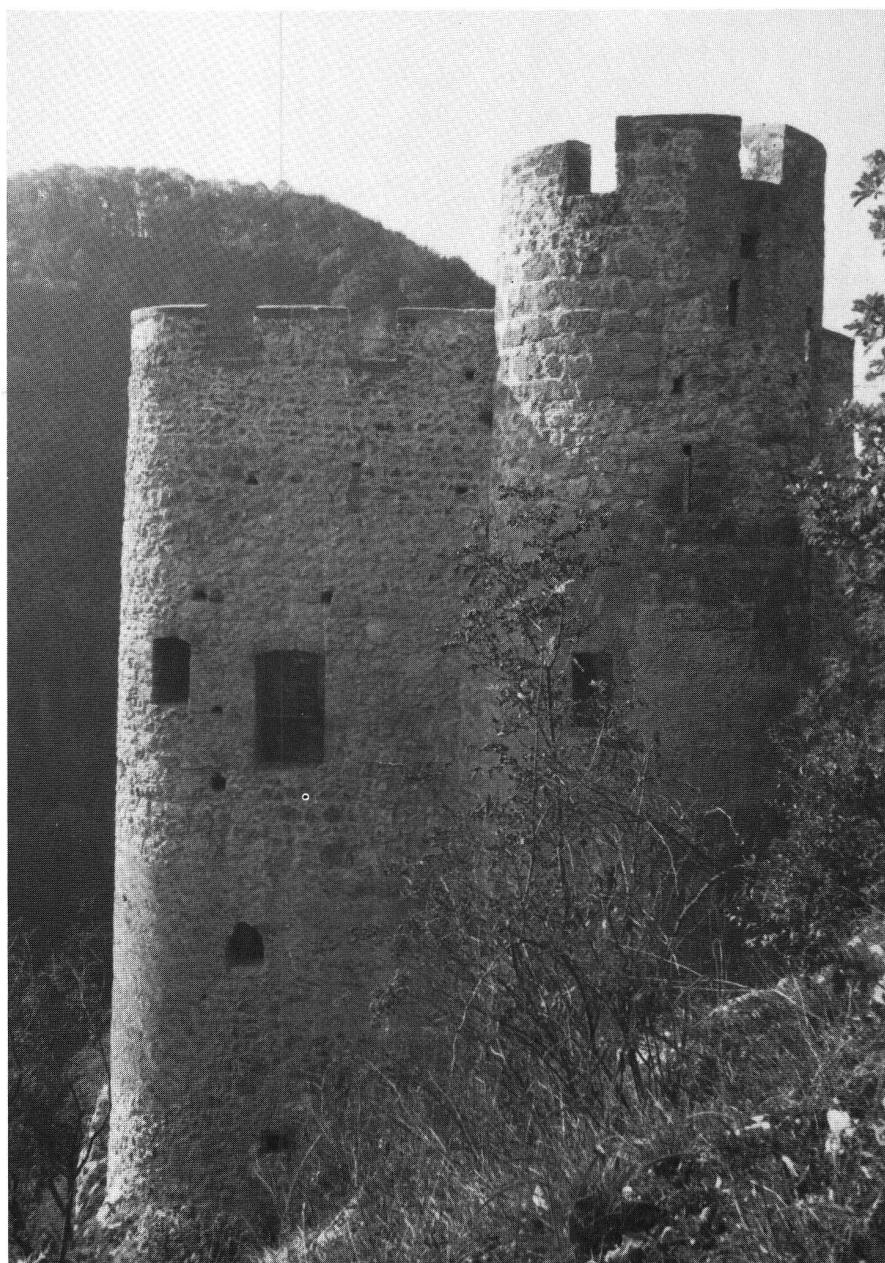
Neu-Thierstein, Ansicht des Wohnturmes von E. Zustand von 1985 nach der Restaurierung.

Die Massnahmen zur Behebung baulicher Schäden erstreckten sich zur Hauptsache auf die Aussenwände und die zinnenbewehrte Krone des Wohnturmes.² Diese Arbeiten erforderten aufwendige Sicherheitsvorkehrungen und Bauplatzeinrichtungen. Der ganze Turm wurde mit einem Stahlrohrgerüst umgeben, das einen leistungsfähigen Materialaufzug erhielt. Gegen Steinschlag und unbefugtes Betreten waren besondere Sicherheitsvorkehrungen zu treffen.

Die stellenweise tiefen Löcher und Rissen im Mauerwerk, entstanden durch Verwitterung und Pflanzenwuchs, wurden sorgfältig zugeflickt, worauf die ganze Mauerfläche mit Ausnahme der Partien mit gut erhaltenem Originalverputz eine fluchtbündige Ausführung erhielt. Für die Sanierung des mit Tuffplatten gedeckten Zinnenkranzes wurde ein spezielles Bindemittel verwendet. Stark verwitterte Teile der wertvollen Masswerkfenster mussten ausgebaut und ersetzt werden, dagegen wurden die im 19. Jahrhundert angebrachten Mittelstützen aus Eichenholz beibehalten.

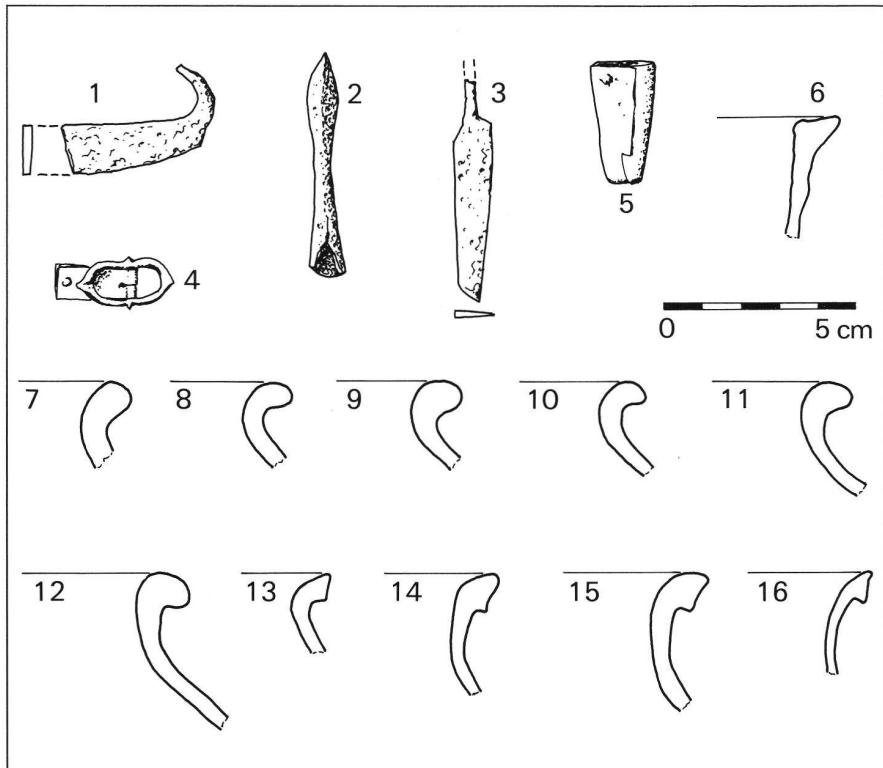
Neu-Thierstein 85, Kleinfunde (Auswahl)

- 1 Fragment eines Feuerstabls, Eisen (hochmittelalterlich)
- 2 Pfeileisen (13. Jahrhundert)
- 3 Klinge einer kleinen Schere, Eisen (13./14. Jahrhundert)
- 4 Schnalle eines Spornriemens, Buntmetall (14. Jahrhundert)
- 5 Ortband, Buntmetall (14. Jahrhundert)
- 6 Randprofil einer unglasierten Becherkachel (13. Jahrhundert)
- 7–16 Randprofile von unglasierten Kochtöpfen (ca. 1100 bis frühes 14. Jahrhundert)

Gegenstände aus Metall und Glas sind im Fundgut spärlich vertreten. Zu erwähnen sind hier zwei Pfeileisen, eine Scherenklinge, das Fragment eines Feuerstahls, ein kleines Ortbänder und eine Spornschnalle, ferner die Kleinstbruchstücke von nuppenbesetzten Trinkgläsern.

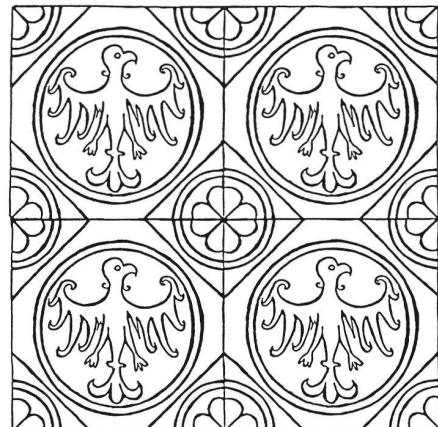
Neu-Thierstein 85, olivgrün glasierte Bodenfliesen mit heraldischem Adlermotiv, rekonstruiert und in Vierergruppe zusammengesetzt, um 1300 (Zeichnung R. Hess).

che Zahl von Kleinfunden zum Vorschein gekommen. Mehrheitlich besteht das Material aus Geschirrkeramik, deren Fragmente sich typologisch auf die gesamte Besiedlungszeit der Burg verteilen. Die ältesten Randstücke von Kochtöpfen sind in die Zeit um 1100 zu datieren, die jüngsten Geschirrbruchstücke gehören in das späte 18. Jahrhundert. Die Ofenkeramik setzt mit unglasierten Becherkacheln im frühen 13. Jahrhundert ein. Einen besonders interessanten Fundbestand bildet die Baukeramik mit ihren Fragmenten von glasierten, modelverzierten Bodenfliesen, die teils aus der Zeit um 1300, teils aus dem späten 14. Jahrhundert stammen.⁸

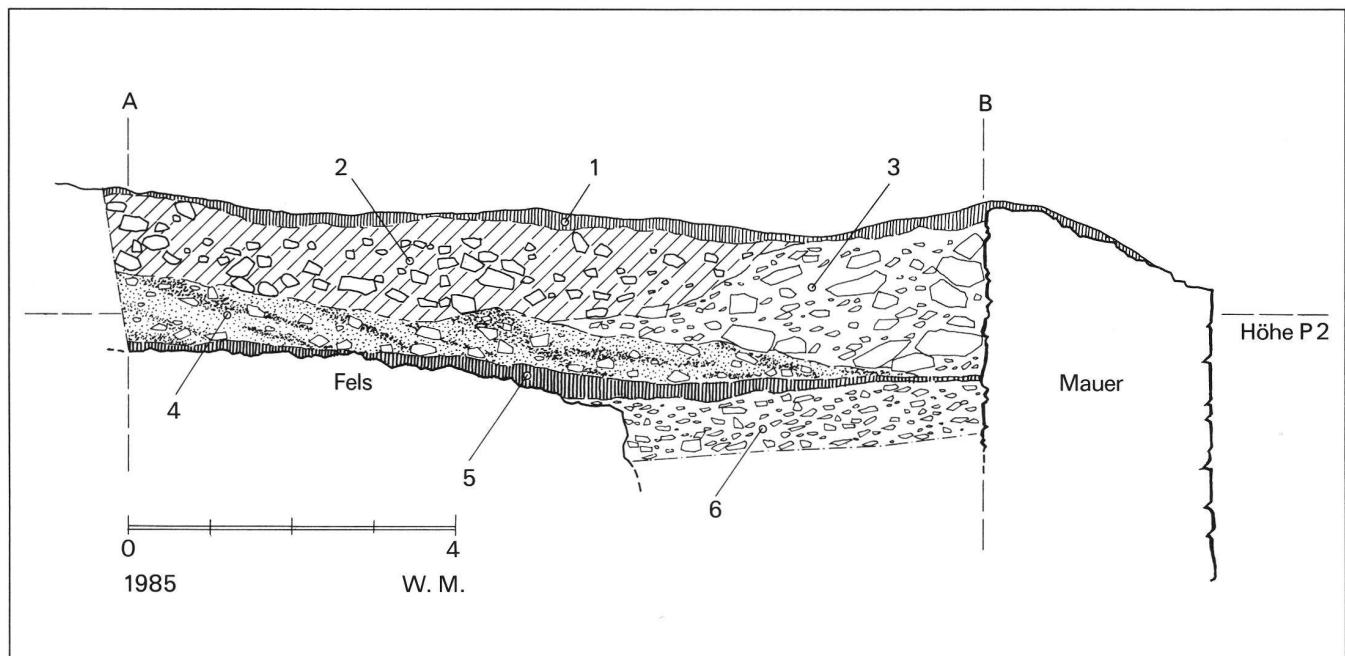
*Neu-Thierstein 85, Schnitt 2
Schichtenprofil 2 N–S*

- 1 Rezenter, humöser Waldboden
- 2 Neuzeitlicher Schutt, humös, locker, rezente und umgelagerte, ältere Einschlüsse
- 3 Mauerschutt, Bruchsteine, weißlicher Mörtel, sand, fundleer
- 4 Schutt, von der Oberburg abgestürzt. Locker, humös, in Linsen gegliedert. Einschlüsse 12. bis 18. Jahrhundert (Fundsicht 1)
- 5 Grauer, kompakter Letten, humös. Einschlüsse 12. bis 14. Jahrhundert (Fundsicht 2)
- 6 Einfüllung aus Steinsplittern, vereinzelte Einschlüsse 12. Jahrhundert (Fundsicht 3)

Sondierschnitt S1 auf der westlichen und Sondierschnitt S2 auf der östlichen Felsterrasse erbrachten gleichartige Befunde: Unter einer lockeren, 5 bis 10 cm dicken Schicht von schwärzlichem Waldhumus trat ein heterogenes Schichtenpaket zutage, bestehend aus Schutt, humösen Auffüllungen und unterschiedlich strukturierten Linsen. Die stellenweise recht zahlreichen Kleinfunde bildeten ein auffallendes Durcheinander von Material des 12. bis 18. Jahrhunderts in völlig durchmischter Lagerung. Dieses 50 bis 90 cm mächtige Schichtenpaket (Fundsicht 1) bestand offensichtlich aus Abraumschutt, der zwischen dem 14. und dem 19. Jahrhundert vom Areal der Hauptburg auf die Felsterrassen der südlichen Vorburg verlagert worden war.

Homogener bot sich die nächstuntere Schicht dar, ein grauer, lettiger Humus von 10 bis 20 cm Dicke. Die eingeschlossenen Kleinfunde gehörten dem 12. bis 14. Jahrhundert an (Fundsicht 2). Bei dieser Ablagerung handelte es sich um den aus der Begehung und Besiedlung der Felsterrassen entstandenen Wohnhorizont. Er breitete sich unmittelbar über dem natürlichen Niveau aus, das in Schnitt 1 durch einen Horizont von mergeligem Verwitterungsschutt und in Schnitt 2 durch die abgearbeitete Oberfläche des anstehenden Felsens gebildet ward. Das Abraummateriale dieser Felsabschrotung hatte man zum Ausfüllen natürlicher Vertiefungen im Fels verwendet, wie in der Südpartie des Schnittes S2 deutlich beobachtet werden konnte. Diese aus Steinsplittern bestehende Ablagerung enthielt vereinzelte Keramikfragmente des 12. Jahrhunderts (Fundsicht 3).

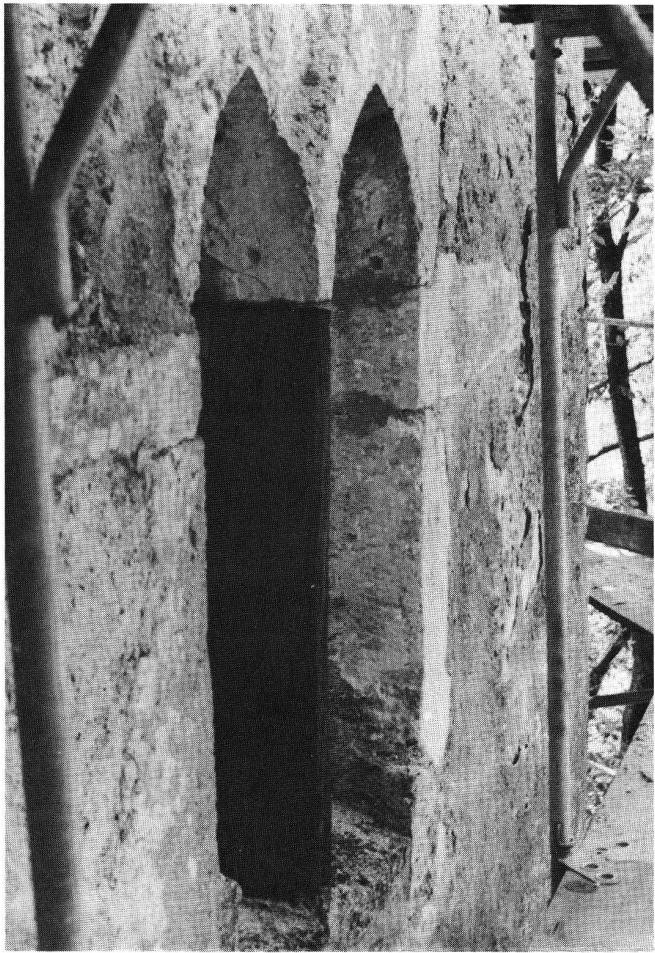
Neu-Thierstein, spitzbogiges Doppelfenster in der N-Wand des Wohnturms. Zustand von 1984.

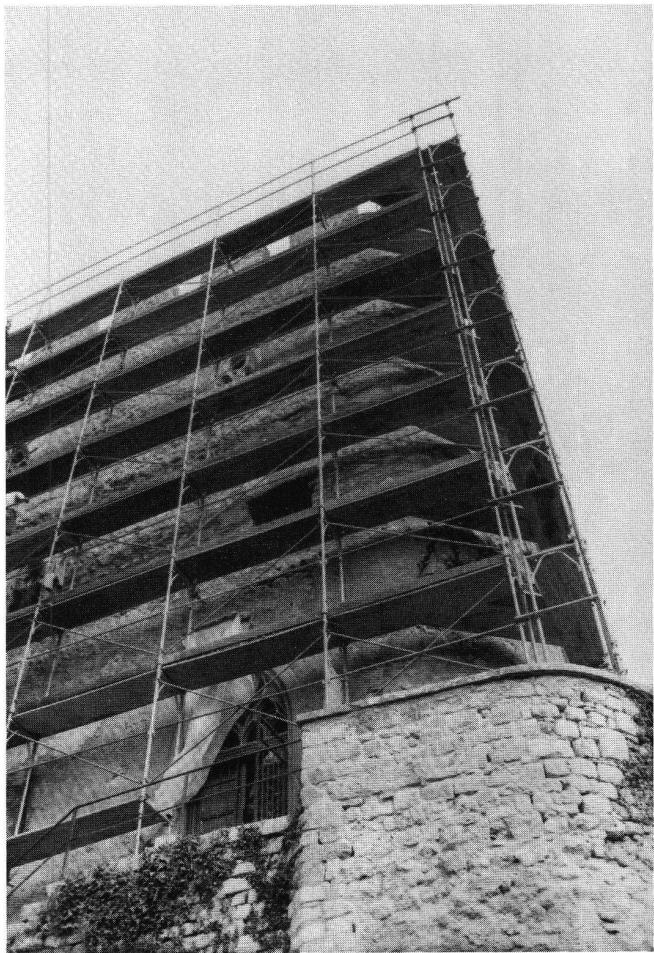
Neu-Thierstein, SW-Ecke des Wohnturms mit dem Baugerüst. Zustand von 1984.

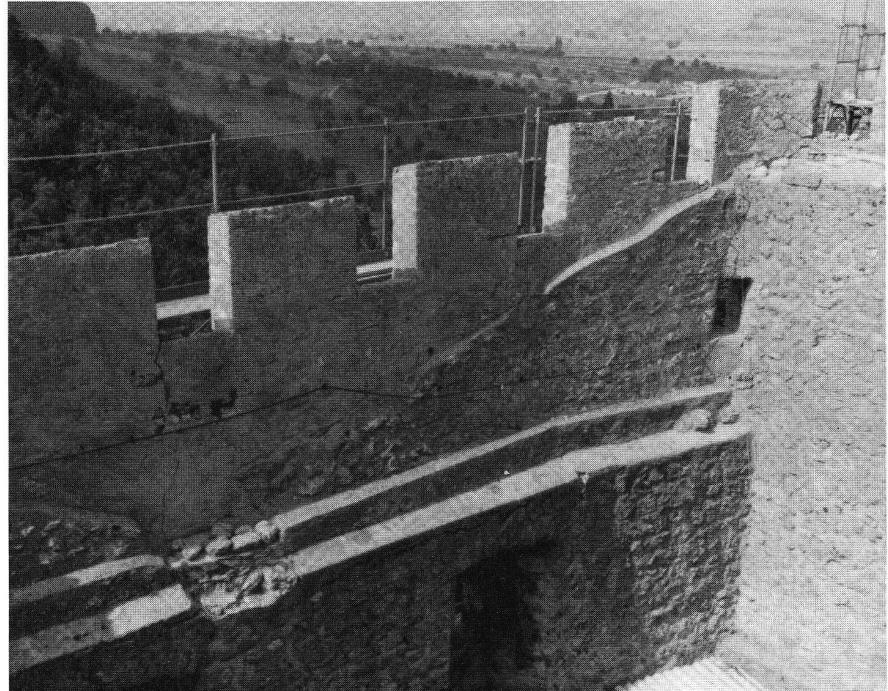
Neu-Thierstein, Inneres des Wohnturmes. W-Mauer des obersten, nachträglich aufgesetzten Geschosses mit rekonstruiertem Zinnenkranz und V-förmigem Mauerabsatz für die doppelte, nach innen geneigte Dachfläche. Zustand 1984.

Typologisch völlig isoliert bietet sich das V-förmige Dach im aufgestockten Wohnturm des 14. Jahrhunderts dar.¹¹ Im Hinblick auf den bescheidenen Stand der Forschung über bautypologische Einzelheiten auf Burganlagen dürfen aus den irritierenden Besonderheiten von Neu-Thierstein einstweilen keine Schlüsse gezogen werden.

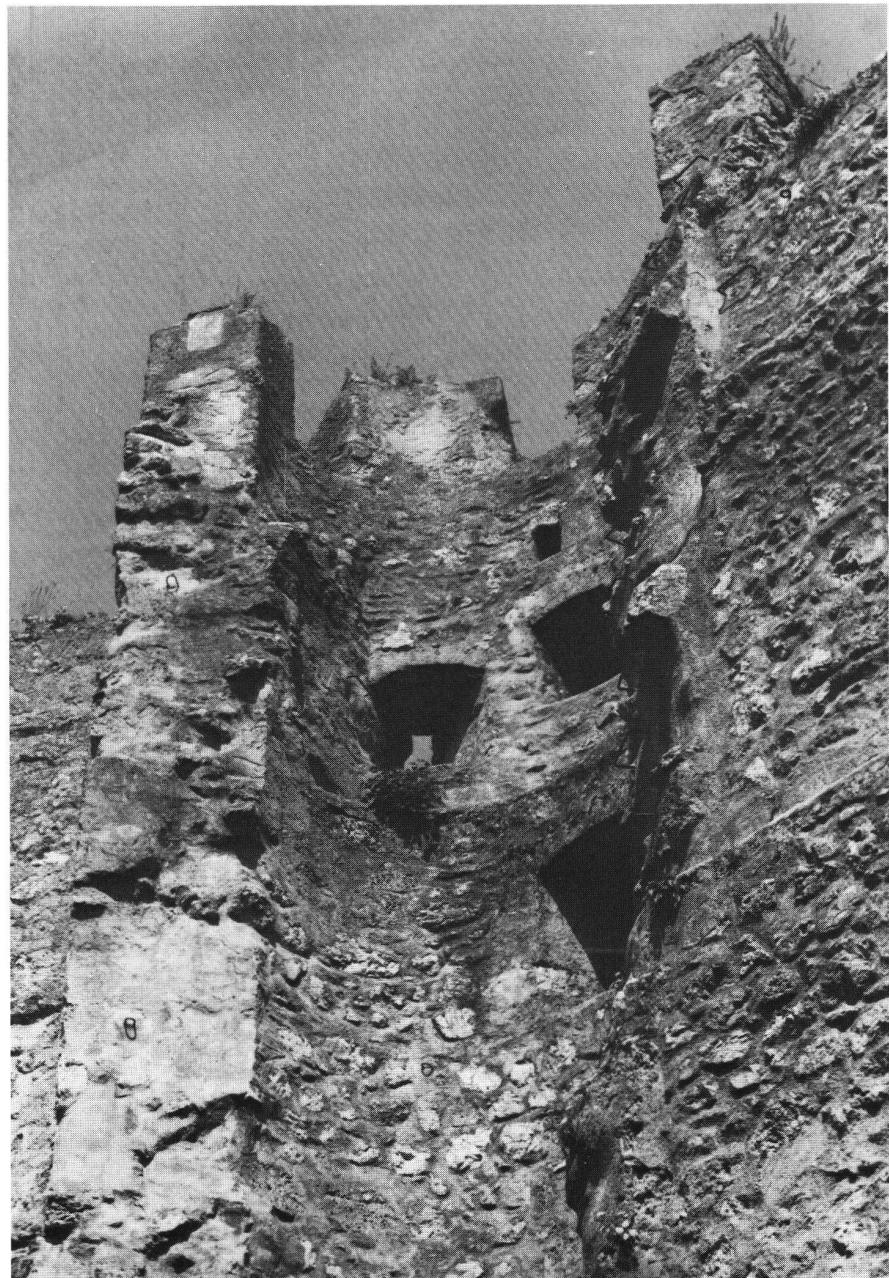
Neu-Thierstein, Inneres des Wohnturmes mit der äusseren Halbschale des Rundturmes. Zustand von 1984.

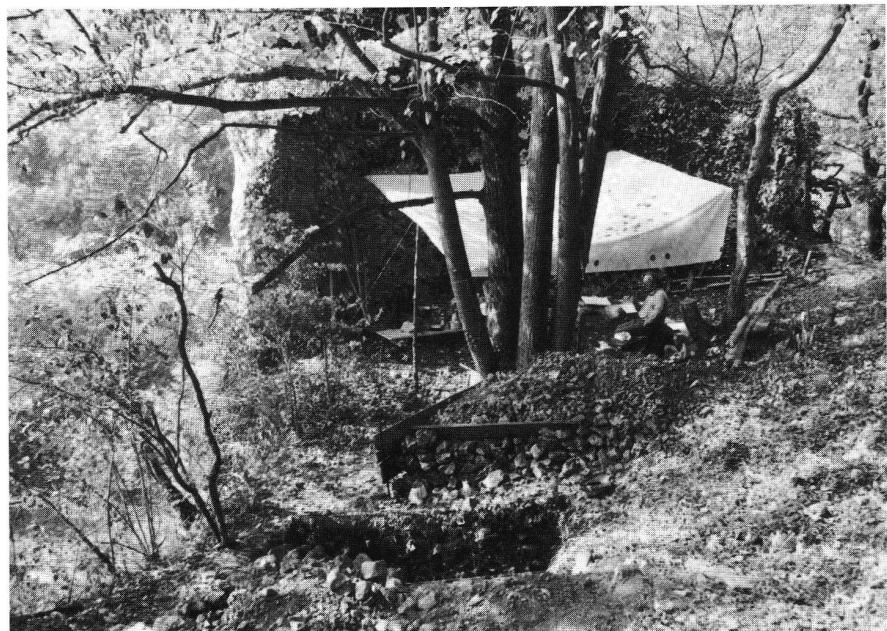
Neu-Thierstein, Sondiergrabung 1985. Schnitt S1, dahinter das Schutzzelt.

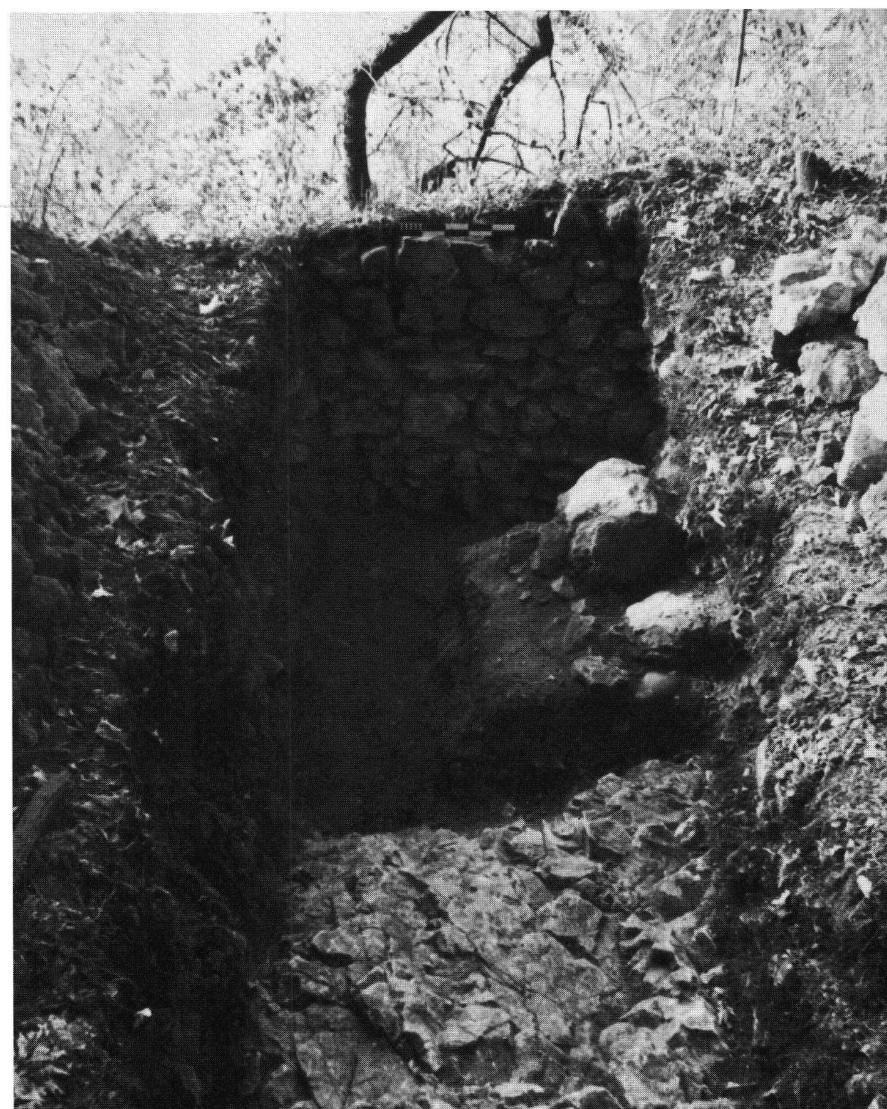
Neu-Thierstein, Sondiergrabung 1985. Schnitt S2 auf der südlichen Felsterrasse. Im Vordergrund die Oberfläche des ausgeebneten Felsens, hinten das innere Haupt der Umfassungsmauer.

In Schnitt S2 wurde das innere Haupt der Umfassungsmauer freigelegt. Es war aus lagerhaft geschichteten, wenig bearbeiteten Bruchsteinen mittlerer Grösse gefügt. Ein durchgehendes Gerüsthebelloch mass im Querschnitt 16 cm.
