# Die Ausgrabungen der Burgruine Innerjuvalt, Gde. Rothenbrunnen GR

Vorbericht über die erste und zweite Grabungskampagne 1980 und 1982

# Burgruine Innerjuvalt

Gde. Rothenbrunnen  
Grabungsetappen 1980/1982

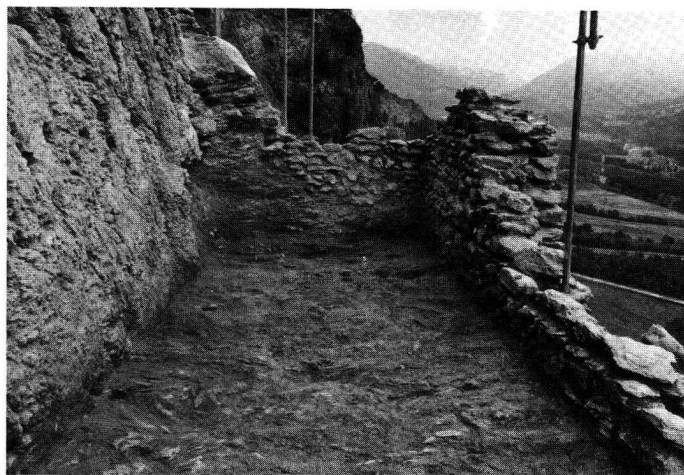
In den anstehenden Felsen geschroteter kellerartiger Raum von N. (Foto: ADG)

In der ersten Kampagne wurde der Bereich unmittelbar westlich des Hauptturmes untersucht. Dabei liess sich ein *Gebäude* fassen, dessen westlicher Teil drei Meter tief in den anstehenden Felsen eingeschrotet ist und somit eine Art «Keller» bildet. In der östlichen Hälfte des oberen Raumes wurde ein teilweise erhaltener *Mörtelboden* freigelegt. Dieser Boden ist an seiner Nord- und Südseite durch eingegossene Holzbalken, deren Negative noch heute sichtbar sind, begrenzt. Die Oberfläche weist teilweise einen Ziegelschrotüberzug auf, der dem Boden eine rötliche Farbe verleiht. Ob hier einst ein Ofen stand, ist nicht auszuschliessen. Verschiedenartige Kachelfragmente weisen auf alle Fälle auf das Vorhandensein mehrerer unterschiedlich ausgestalteter Öfen hin. Sieben Balkenlöcher beweisen, dass über dem «Keller» ein Holzboden eingezogen war.

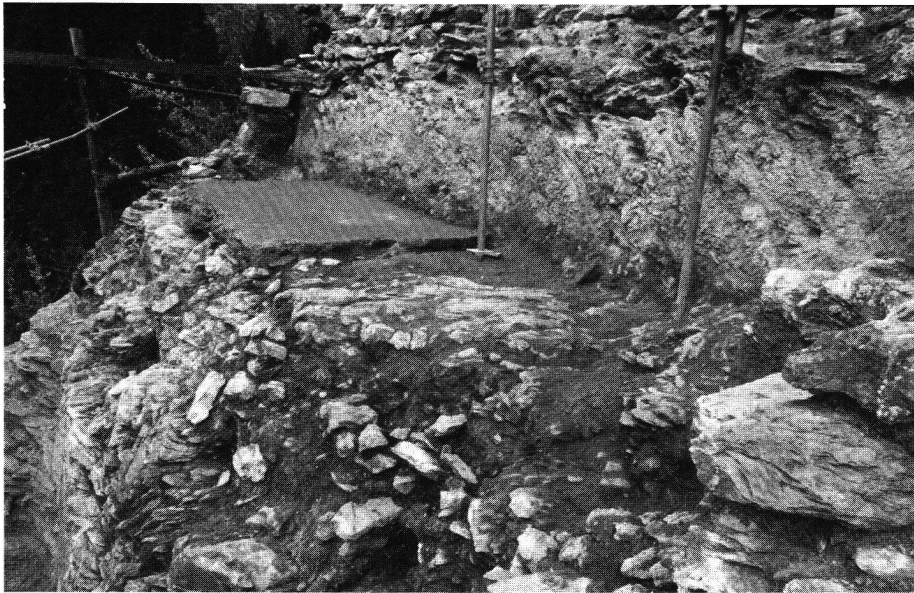
*Balkenlöcher im anstehenden Felsen von Südwesten. (Foto: ADG)*

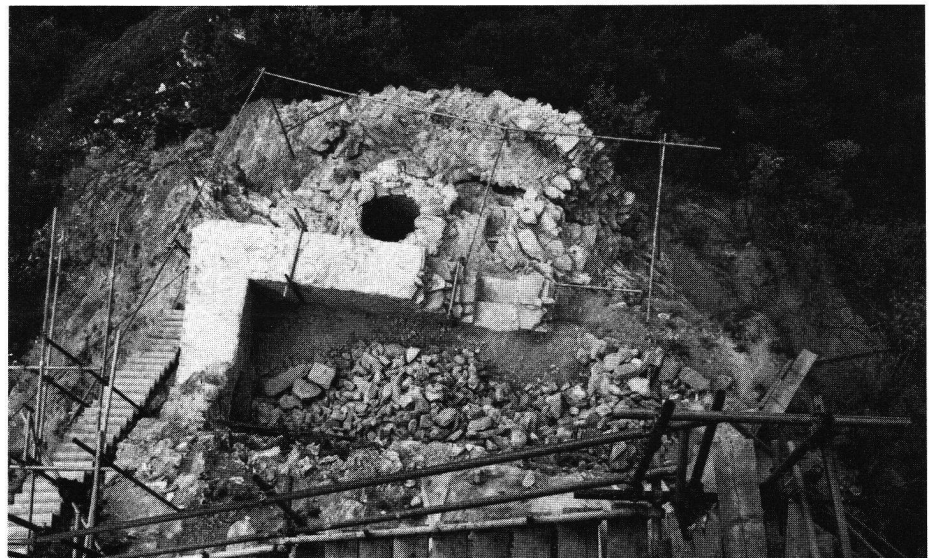
*Übersicht des Grabungsfeldes 1982 von Osten. (Foto: ADG)*

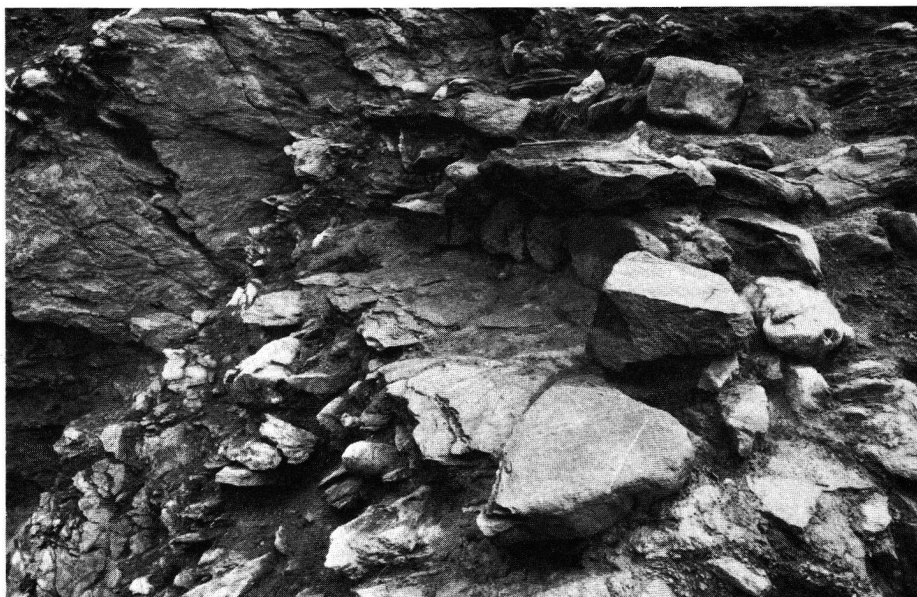
*Reste der Backofenanlage von Westen. (Foto: ADG)*

haltige Holzkohleschicht. Dieses Material stammt sehr wahrscheinlich aus der ovalen *Backofenanlage*, deren südliche Hälfte noch in Resten vorhanden ist. Die flachen Bodenplatten des Backofens sowie seine nur noch zweilagig vorhandenen Gewölbemauern weisen eine schwache Rötung auf. In den Ritzen und Fugen fanden sich Reste von verstrichenem, verbranntem Lehm, mit dem das Innere des Ofens ausgekleidet war. Südlich der Ofenanlage konnte eine rundliche Felsausschotung, die im Zusammenhang mit der Ofenkuppel stehen dürfte, beobachtet werden. Die Öffnung des Ofens befand sich wohl im Westen, so dass die kleine Plattform am oberen Ende der Treppe als Bedienungsstandort des Backofens angesehen werden kann. Trotz intensiver Untersuchung konnten keine Reste einer Toranlage festgestellt werden. Sehr wahrscheinlich ist sie vollumfänglich auf dem schlechten Felsgrund abgerutscht.

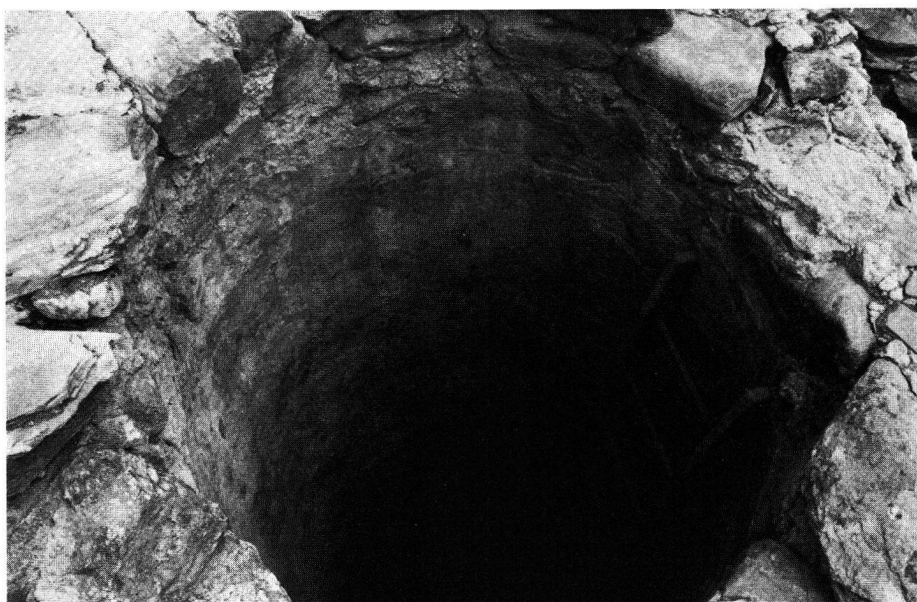
*Blick in die mit einem wasserundurchlässigen Mörtel verkleidete Zisterne von Osten. (Foto: ADG)*

In diesem äusseren Hof befindet sich auch die heute 7,5 m tiefe *Zisterne*. Geht man davon aus, dass sie eine Brüstung aufwies, so kann man mit einer ursprünglichen Tiefe von ca. 8,5 m rechnen. Davon wurden ungefähr 6 m in den anstehenden Felsen gehauen. Der Durchmesser dieses mit einem ziegelmehlhaltigen Verputz ausgestrichenen Wasserreservoirs beträgt 1,18 m. Das Innere der Zisterne enthielt vor allem Schuttmaterial (Steine, Erde, Kies). Der untere Teil war mit Schlammmaterial aufgefüllt, das für die Holzteile (Tür- oder Fensterrahmen, Holzschindeln) eine konservierende Wirkung hatte. Die zahlreichen Holzschindeln könnten auf einen überdachten Brunnenaufzug hinweisen, es sei denn, sie stammen von Gebäudedächern. Die Untersuchung dieser Holzteile steht noch aus.

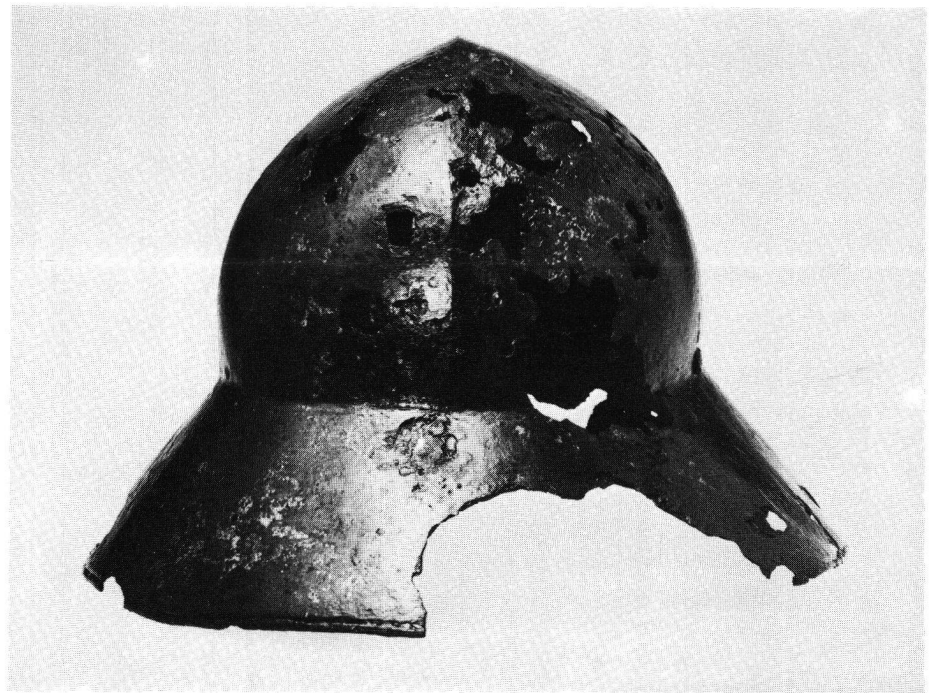
*Eisenhut, Rückseite, 2. Viertel 15. Jahrhundert. (Foto: RM Chur)*

Zum Schluss sei noch auf zwei besonders wertvolle Funde hingewiesen. Es handelt sich dabei um zwei *Eisenhüte*.<sup>12</sup> Der eine mit breiter, abfallender Krempe ist aus einem Stück getrieben und besitzt eine Glocke mit feinem Scheitelgrat. Eine Reihe Nietlöcher am Glockenrand weist auf ein Futter aus Leder oder Leinen hin. Die strenge italienische Form lässt nach Hugo Schnei-

der eine Datierung in das 2. Viertel des 15. Jahrhunderts zu.
