Die Ausgrabungen der Burgruine Innerjuvalt, Gde. Rothenbrunnen GR

Vorbericht über die erste und zweite Grabungskampagne 1980 und 1982

von Urs Clavadetscher

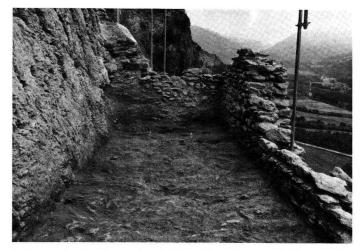
In den anstehenden Felsen geschroteter kellerartiger Raum von N. (Foto: ADG)

In der ersten Kampagne wurde der Bereich unmittelbar westlich des Hauptturmes untersucht. Dabei liess sich ein Gebäude fassen, dessen westlicher Teil drei Meter tief in den anstehenden Felsen eingeschrotet ist und somit eine Art «Keller» bildet. In der östlichen Hälfte des oberen Raumes wurde ein teilweise erhaltener Mörtelboden freigelegt. Dieser Boden ist an seiner Nordund Südseite durch eingegossene Holzbalken, deren Negative noch heute sichtbar sind, begrenzt. Die Oberfläche weist teilweise einen Ziegelschrotüberzug auf, der dem Boden eine rötliche Farbe verleiht. Ob hier einst ein Ofen stand, ist nicht auszuschliessen. Verschiedenartige Kachelfragmente weisen auf alle Fälle auf das Vorhandensein mehrerer unterschiedlich ausgestalteter Öfen hin. Sieben Balkenlöcher beweisen, dass über dem «Keller» ein Holzboden eingezogen war.

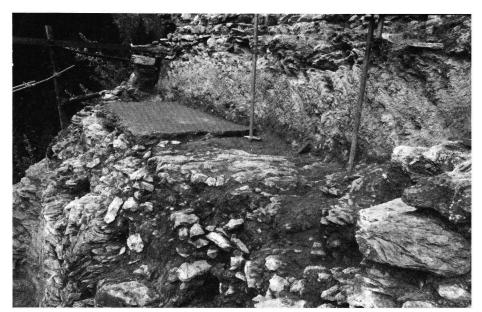
Verputz mit Fugenstrich beim Ausbruch des Hauptturmes von Westen. (Foto: ADG)

Wie auf dem Übersichtsplan zu sehen ist, besteht die Westmauer des Hauptturmes aus der Ummantelung einer deutlich schwächeren Mauer, die als

östliche Abschlussmauer der neu ausgegrabenen Gebäudeteile gelten kann. Die ältere Mauer ist im Ausbruch (fehlende Ummantelung) des bestehenden Turmes am Fugenstrichmörtel gut erkennbar. Am Nordende des Ausbruches bildet die Mauer einen rechten Winkel. Der ausgebrochene Mauerfortsatz fluchtet mit den Nordmauerresten des Gebäudes am Hang.

Diese Beobachtung lässt die Annahme zu, dass vor der Errichtung des bestehenden Hauptturmes ein weniger massiver Bau auf dem Burgfelsen stand, welcher dann aufgrund einer Planänderung in den heute sichtbaren Hauptturm mit einbezogen wurde.

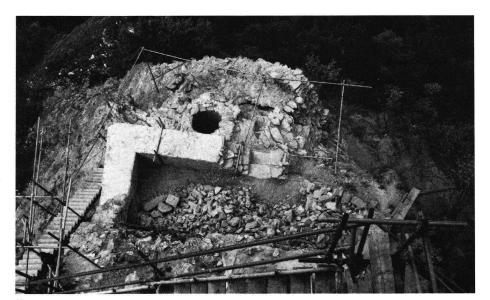
Übersicht des Grabungfeldes 1982 von Osten. (Foto: ADG)

In der zweiten Grabungsetappe ging es vor allem darum, das Gebiet westlich des 1980 ausgegrabenen Gebäudes zu untersuchen. Das Interesse galt hauptsächlich dem ursprünglichen Zugang und einer allfälligen Toranlage. Zwischen der Zisterne und der Umfassungsmauer im Westen fand sich eine von Süden nach Norden ansteigende Treppe. Im Süden beginnt sie mit grossen, in den Felsen gehauenen Stufen, die in gemörtelte Bruchsteintritte übergehen. Unmittelbr vor dem vollständig abgerutschten Nordteil des Hofes, der durch die Umfassungsmauer und die Westmauer des Gebäudes gebildet wird, mündet die Treppe in ein kleines Plateau, das mit kleinen Steinplatten ausgelegt ist. Über ihm lag eine asche-

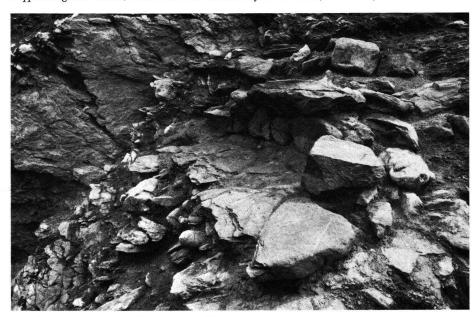
Reste der Backofenanlage von Westen. (Foto: ADG)

haltige Holzkohleschicht. Dieses Material stammt sehr wahrscheinlich aus der ovalen Backofenanlage, deren südliche Hälfte noch in Resten vorhanden ist. Die flachen Bodenplatten des Backofens sowie seine nur noch zweilagig vorhandenen Gewölbemauern weisen eine schwache Rötung auf. In den Ritzen und Fugen fanden sich Reste von verstrichenem, verbranntem Lehm, mit dem das Innere des Ofens ausgekleidet war. Südlich der Ofenanlage konnte eine rundliche Felsausschrotung, die im Zusammenhang mit der Ofenkuppel stehen dürfte, beobachtet werden. Die Öffnung des Ofens befand sich wohl im Westen, so dass die kleine Plattform am oberen Ende der Treppe als Bedienungsstandort des Backofens angesehen werden kann. Trotz intensiver Untersuchung konnten keine Reste einer Toranlage festgestellt werden. Sehr wahrscheinlich ist sie vollumfänglich auf dem schlechten Felsgrund abgerutscht.

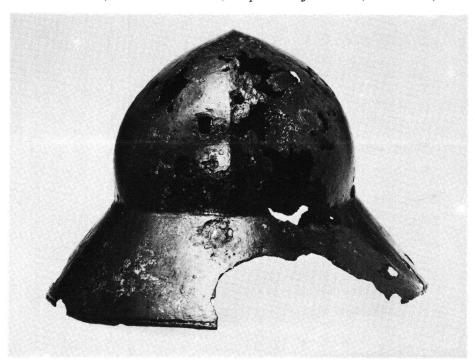
Eisenhut, Rückseite, 2. Viertel 15. Jahrhundert. (Foto: RM Chur)

Zum Schluss sei noch auf zwei besonders wertvolle Funde hingewiesen. Es handelt sich dabei um zwei Eisenhüte. 12 Der eine mit breiter, abfallender Krempe ist aus einem Stück getrieben und besitzt eine Glocke mit feinem Scheitelgrat. Eine Reihe Nietlöcher am Glockenrand weist auf ein Futter aus Leder oder Leinen hin. Die strenge italienische Form lässt nach Hugo Schnei-

der eine Datierung in das 2. Viertel des 15. Jahrhunderts zu.
