# Wüstung Illgau/Balmis SZ

Vorbericht über die Sondierungen 1987

von Werner Meyer

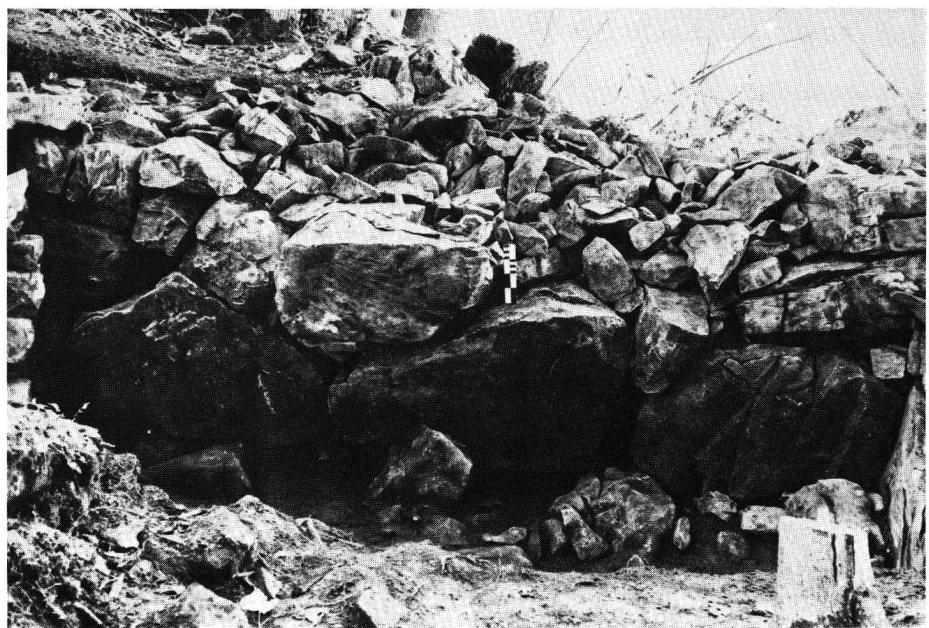
Illgau/Balmis 1987, Gebäude 1, Innenmantel der Nordmauer.

Angelegt auf einer Felsterrasse, beschrieb Gebäude 1 einen unregelmässigen Grundriss mit einer Innenfläche von ca. 3 m im Geviert. Das Mauerwerk zeichnete sich durch grobblockiges Material und eine ungewöhnlich anmutende Stärke (bis 2 m) aus. Der Zugang befand sich wohl auf der noch nicht untersuchten Südseite, wo noch Reste einer kurzen Rampe (?) erhalten sind. In Sondierfläche F1 kamen Keramikfragmente des 11. und 12. Jahrhunderts, ferner wie in einem Depot gelagerte Geschirrscherben des 18. Jahrhunderts zum Vorschein.

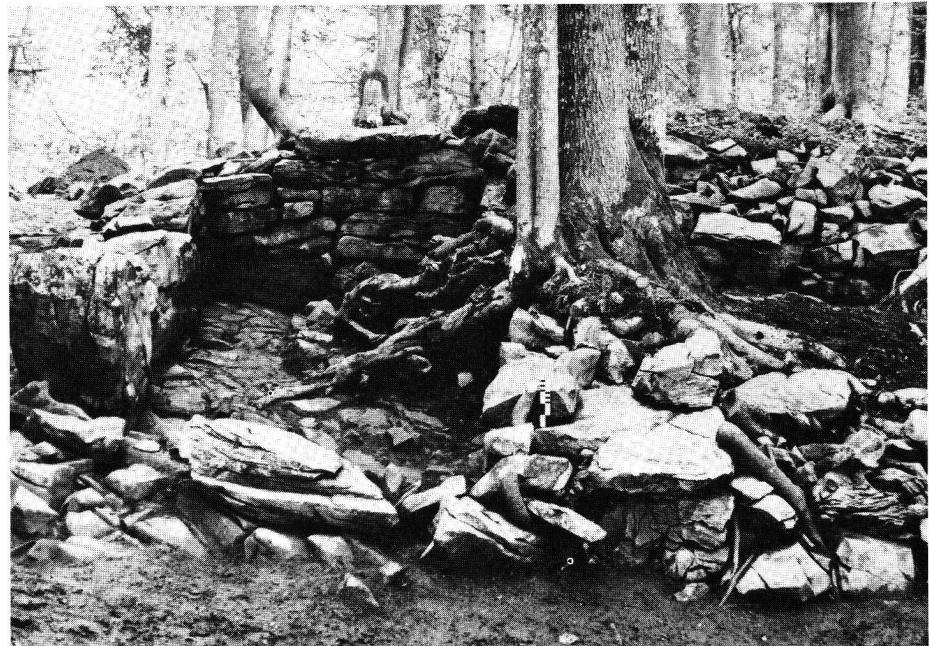
Illgau/Balmis 1987, Gebäude 2, Westpartie, Ansicht von Süden.

Etwa im geometrischen Zentrum des Wüstungsareals traten Reste eines mehrteiligen und wohl auch mehrphasigen Baues zutage, dessen vollständige Ausdehnung und Anordnung wir allerdings noch nicht ermitteln konnten, zumal die Nordwestpartie durch ein modernes Wegtrasse stark gestört er-

schien. Im Grundriss zeichnete sich ein rechteckiger, querunterteilter Bau (10 auf 5 m) mit einem gegen Nordosten verlaufenden Annex (Fläche F2) ab. Das freigelegte Mauerwerk könnte einen hölzernen Oberbau getragen haben. Obwohl im Innern des Baues Eisen- und Keramikfragmente des 13. und 14. Jahrhunderts gefunden wurden, zeigte die holprige, abfallende Innenfläche keine Anzeichen eines Wohnhorizontes. Der Zugang lag gewiss auf der Südwestseite, wo eine als Schwelle interpretierbare Steinplatte zum Vorschein gekommen ist. Genauere Aussa-

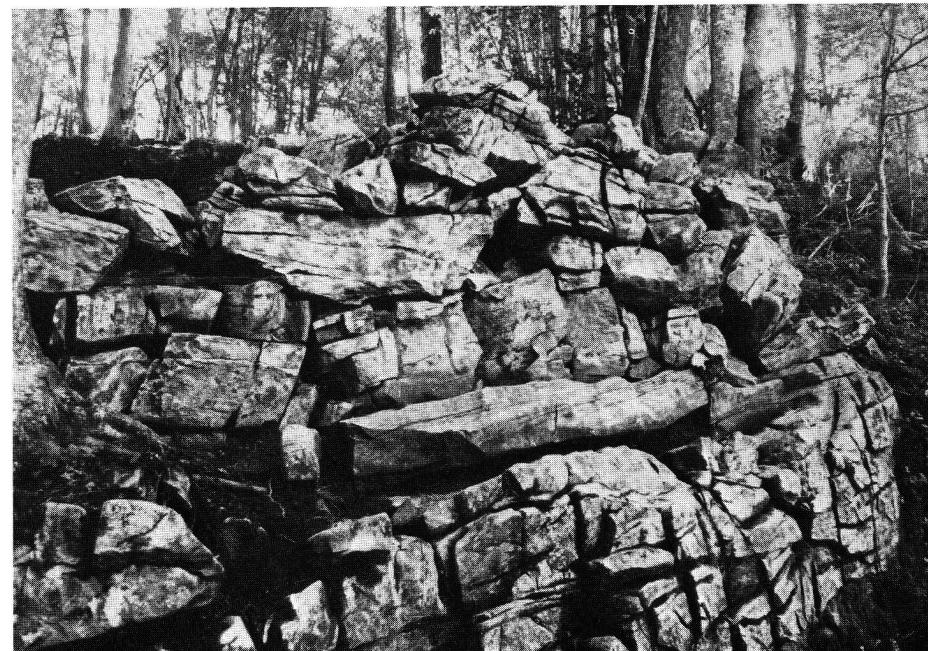
Illgau/Balmis 1987, Gebäude 1, östliche Aussenmauer über natürlichem Felsband, Ansicht von Südosten.

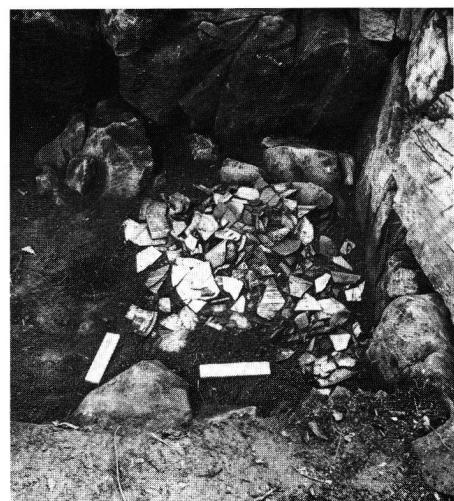
Illgau/Balmis 1987, Gebäude 1, Scherbendepot eines Chacheliflickers (18. Jahrhundert).

Ausser den Gegenständen aus dem Mittelalter, auf die anschliessend näher eingetreten werden soll, sowie einigen Streufunden von der Oberfläche, die erst in unserem Jahrhundert weggeworfen worden sind und wissenschaftlich unbeachtet bleiben können, ist in Schnitt F1 (Bau 1) ein geschlossener Komplex grossteilig zerschlagenen Geschirrs aus dem 18. Jahrhundert zum Vorschein gekommen. Mit Tellern, Schüsseln, Krügen und Tassen sind die wichtigsten Gefässarten jener Zeit vertreten. Zahlreiche Stücke zeigen Spuren vorbereiteter oder fertiggestellter Flickarbeiten (Verklammerung der Bruchränder mit Agraffen). Offenbar handelt es sich bei diesem Material um das Depot eines «Chacheliflickers». Eine volkskundliche Bearbeitung ist vorgesehen.<sup>4</sup>

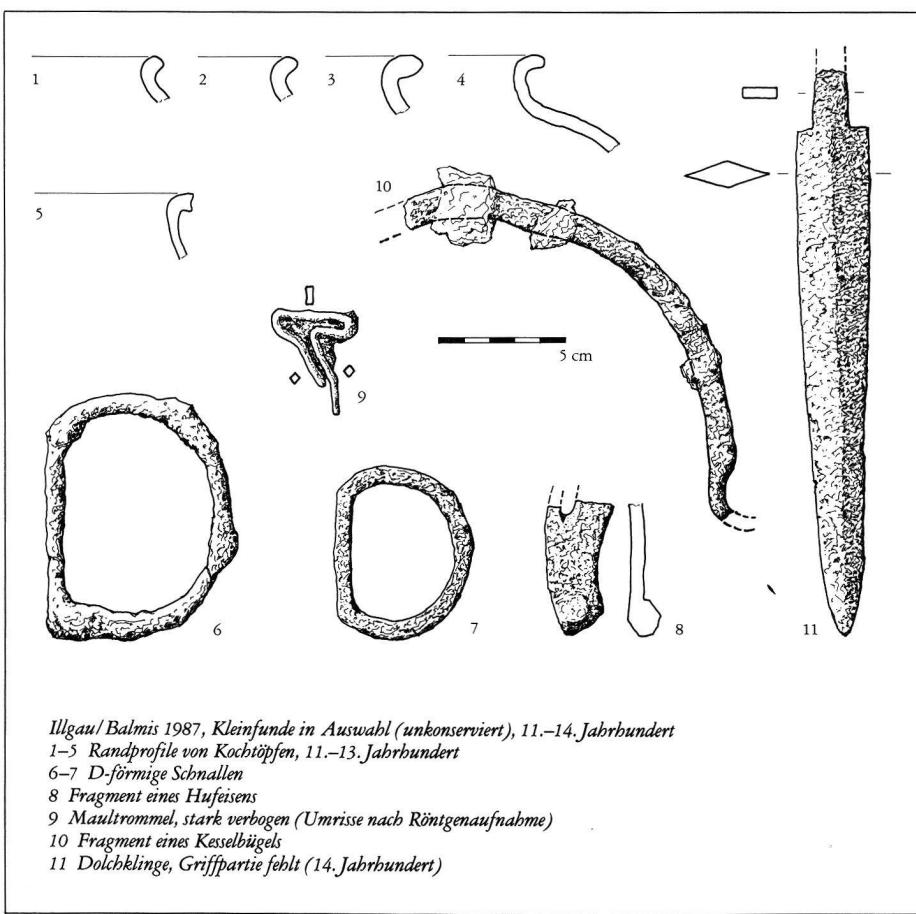
Illgau/Balmis 1987, Kleinfunde in Auswahl (unkonserviert), 11.-14. Jahrhundert  
 1-5 Randprofile von Kochtopfen, 11.-13. Jahrhundert  
 6-7 D-förmige Schnallen  
 8 Fragment eines Hufeisens  
 9 Maultrömmel, stark verbogen (Umrisse nach Röntgenaufnahme)  
 10 Fragment eines Kesselbügels  
 11 Dolchklinge, Griffpartie fehlt (14. Jahrhundert)

Die mittelalterliche Keramik umfasst Fragmente unglasierter Kochtöpfe, die typologisch dem Zeitraum zwischen dem 11. und dem 14. Jahrhundert zuzuordnen sind. In den gleichen Zeitraum gehören die Metallobjekte, soweit diese näher bestimmt werden können. Nicht viel anzufangen ist mit einer grösseren Zahl stark verrosteter, funktionell nicht einzureihender Eisenfragmente unterschiedlicher Grösse sowie mit einer kleinen Gruppe von Nägeln, unter denen sich – gemäss der auffallenden Form des Kopfes – das Exemplar eines Holzschuhnagels zu befinden scheint. Einige Stücke unter den Eisenfunden verdienen besondere Beachtung, so zwei Schnallen mit D-förmigem Rahmen, ein fragmentierter Kesselbügel, eine allerdings sehr verbogene Maultrömmel («Trümpfi»), das Bruchstück eines Hufeisens und vor allem eine gut erhaltene Dolchklinge aus dem 14. Jahrhundert.<sup>5</sup> Da die Griffteile fehlen, ist das Stück nicht näher bestimmbar, doch stimmt die Klingeform in auffallender Weise mit einem zweiten Exemplar überein, das vor längerer Zeit als Streufund in einem anderen Illgauer Wüstungsplatz zum Vorschein gekommen ist und sich jetzt in privaten Händen befindet. Nach erfolgter Präparierung kann man über die Eisenobjekte wohl noch genauere Aussagen machen. Vorläufig lässt sich zusam-

menfassend festhalten, dass der mittelalterliche Fundkomplex von Balmis ins 11. bis 14. Jahrhundert gehört und in seiner Zusammensetzung dem erwarteten Fundbild eines ländlichen Siedlungsplatzes im zentralen Alpenraum entspricht. Freilich ist zu betonen, dass nur die Eisenobjekte mit den Fundkomplexen aus zeitgleichen Temporärsiedlungen verglichen werden können, da in diesen bis jetzt keinerlei Keramikreste mittelalterlicher Zeitstellung zutage getreten sind.

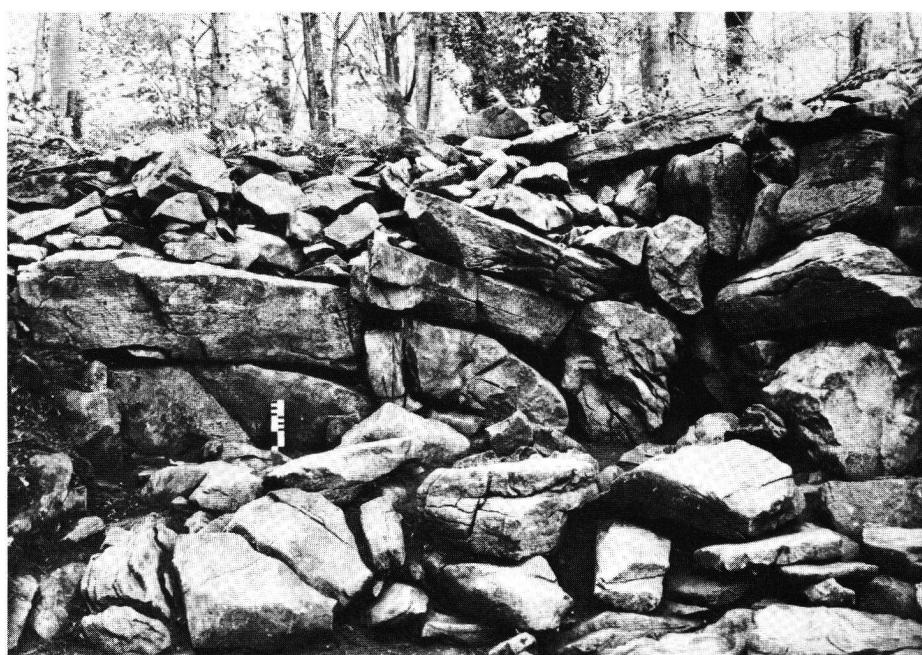
Illgau/Balmis 1987, Gebäude 2, östliche Innenecke, Ansicht von Westen.
