**Artikel:** Milandre : documentation archéologique d'un monument historique en Ajoie

# Milandre

Documentation archéologique d'un monument historique en Ajoie

par Peter Kaiser

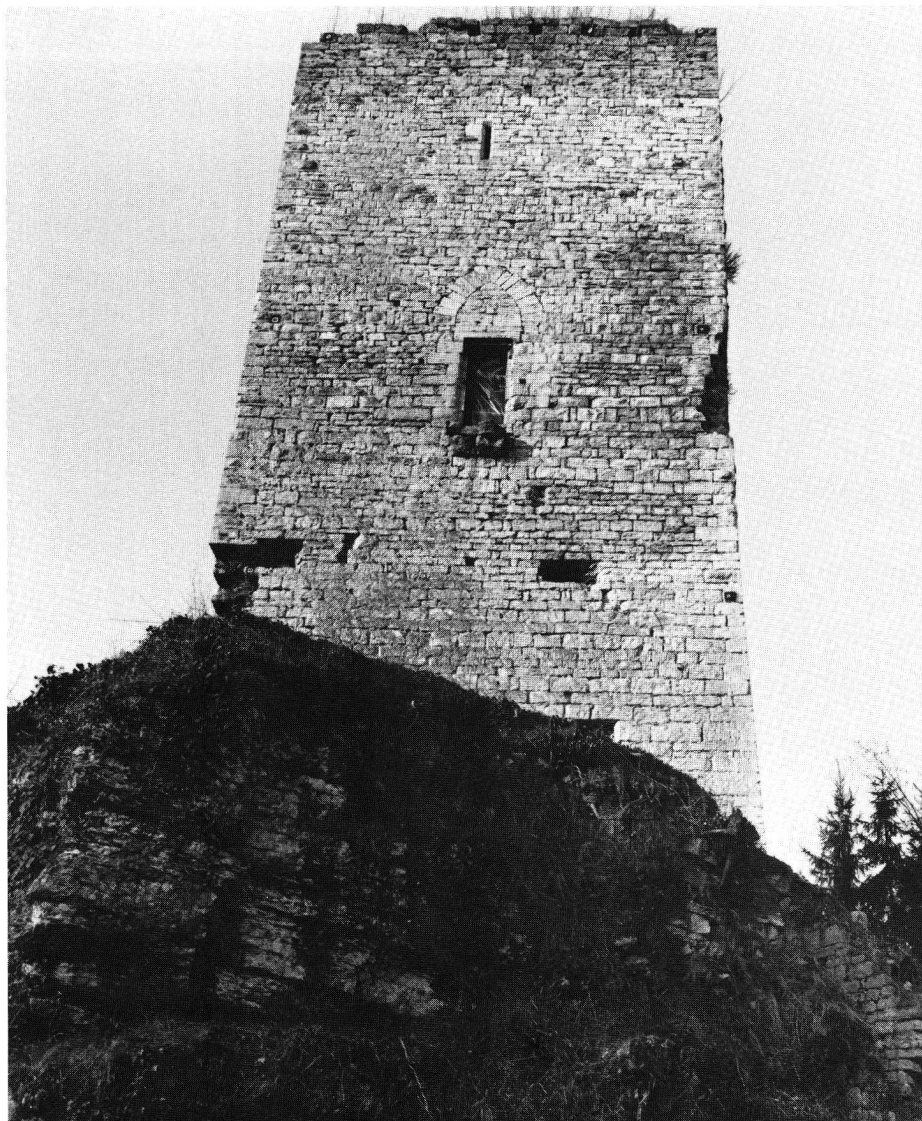
Photo 4 Tour de Milandre, façade nord-est, avant la restauration. Vue prise depuis le niveau inférieur du château fort. Cette photographie servait avec d'autres comme base de l'analyse photogrammétrique du donjon. (Photographie Leupin)

A la suite d'observations préalables concernant les positions irrégulières des couches de pierres dans l'appareil (photo 7), il devint souhaitable de procéder au relevé total par *photogrammétrie*. A l'aide de points fixes de référence qui plus tard servirent aux mensurations archéologiques, l'entreprise Leupin (Berne et Saignelégier), a produit des plans des quatre façades à l'échelle 1:20 avec le dessin du réseau des joints visibles sur les photographies (photo 4 et détail du plan 5). Malgré le terrain accidenté s'opposant à une optimisation de l'angle des prises de vues, les plans sont d'une très bonne précision. Les distances mesurées sur les plans ne divergent que de très peu de la réalité. Ces plans ne restituent cependant que les joints, pas les formes des pierres.

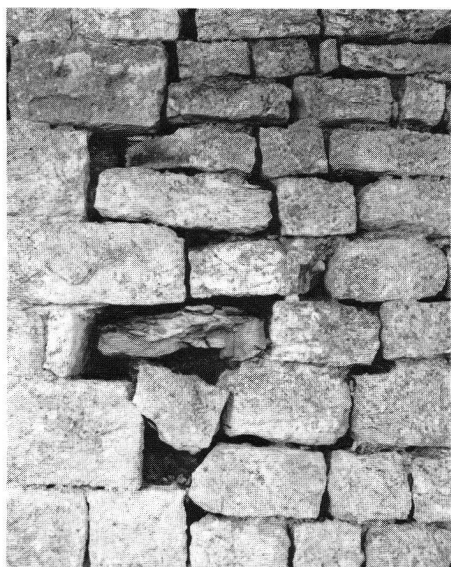
Photo 7 Tour de Milandre, façade nord'ouest, détail, état avant la restauration, changement du système de l'appareil.

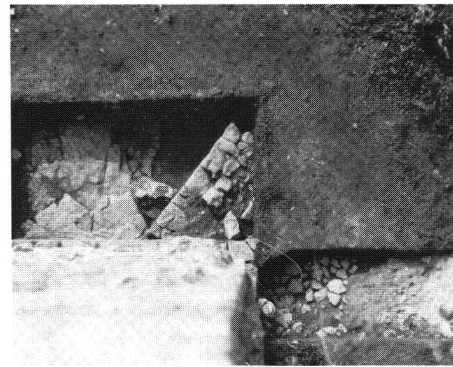
Photo 8 Tour de Milandre, angle sud. Dégagement des fondations, sondage archéologique de 1987.

archéologique de l'ancien château de Milandre (occupant un demi-hectare environ et duquel le donjon ne forme que le centre), les murs dégagés par des sondages locaux ont permis de mettre en évidence certaines particularités observées à la façade de la tour (photos 8 et 9). En général, la vaste zone archéologique de Milandre n'a pas été analysée à fond dans le cadre du projet actuel. La documentation de la tour de Milandre constitue le début des recherches sur le site, dont la poursuite se baserait sur le *plan topographique* (dessiné selon les conventions de Rudolf Glutz).

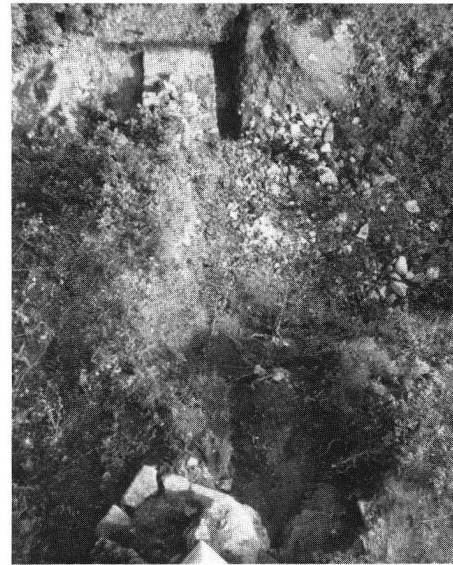
Photo 9 Tour de Milandre, angle nord. Dégagement des fondations, sondage archéologique de 1987. Vue sur certains murs du château fort à côté de la tour.

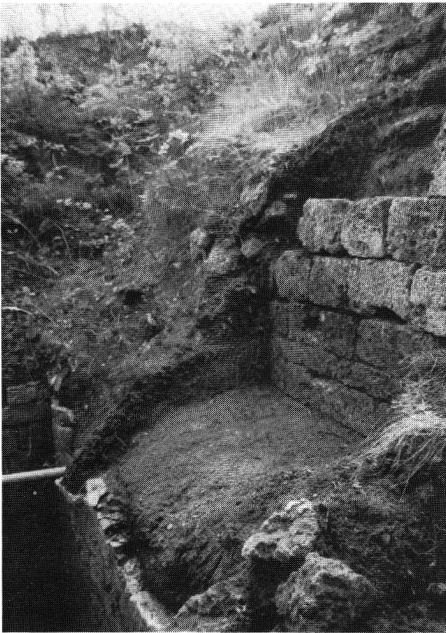
Photo 11 Dégagement du sommet de la tour. Etude du processus de destruction de la muraille et de la création d'un sol favorable à la croissance des plantes.

L'état du donjon s'opposait à l'étude de grandes parties des fondations et du sommet. En effet, la tour a longtemps subi les effets des intempéries, des racines, et des hommes lui arrachant des moellons pour les réutiliser. Au début des investigations, des couches d'humus et une véritable petite forêt couvraient presque entièrement le sommet de la tour; les fondations étaient entièrement masquées par des couches de sable, de mortier effrité, et de débris d'exploitation des façades. Les travaux de relevé et la restauration des murailles ont nécessité le dégagement de quelques secteurs des fondations jusqu'à la roche en place et surtout le nettoyage du sommet de la tour. Les sondages archéologiques, auxquels ont collaboré Markus Schneider, Paul Desbœufs et Luigi Leone, devaient en premier lieu dégager les structures enfouies dans le sol et préparer l'examen de la qualité de la maçonnerie restante en vue de la réparation des parties endommagées. De plus, les sondages, bien qu'exigus, fournirent les premiers vestiges archéologiques (photo 8) du château, à côté de la tour. A certains endroits du sommet du donjon et dans les couches archéologiques, un grand nombre de fragments de tuiles ont été localisées, enrichissant les observations sur les constructions en bois qui, jadis, surmontaient la tour. L'indice le plus net de structures de poutres est apporté par les cheneaux,

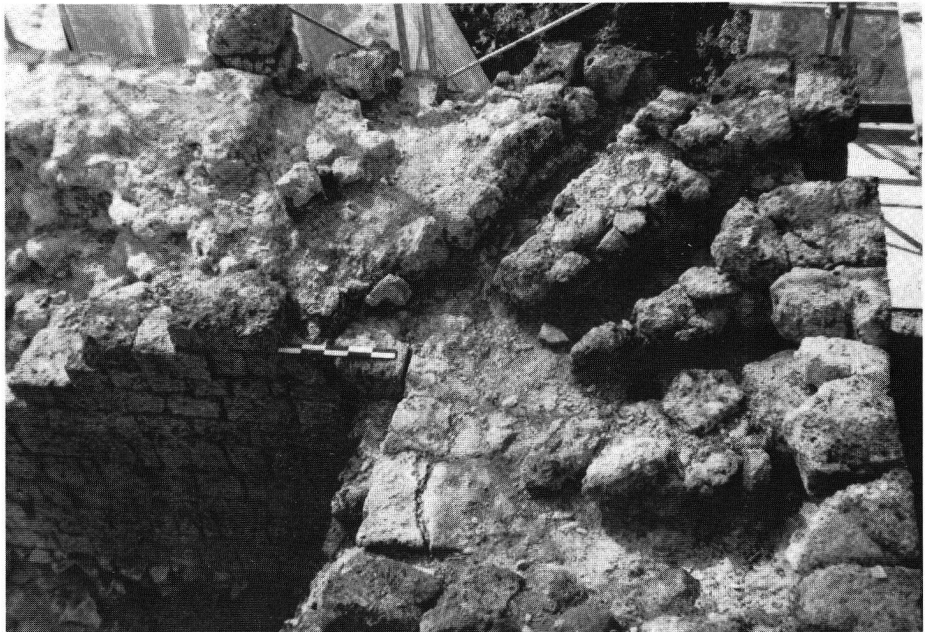
Photo 12 Tour de Milandre, sommet dégagé et nettoyé. Système de chenaux de poutres saillantes en encorbellement sur les murs. Cette installation a seulement été trouvée sur le côté vallée.

conservés au sommet des murs en tuf (photo 12) malgré les déprédations des racines.
