Das Haus «Zum Hinteren Rehböckli» an der Preyergasse 16 in Zürich

Ein Beitrag zur Monumentenarchäologie in der Zürcher Altstadt

von Jürg E. Schneider, Felix Wyss und Jürg Hanser

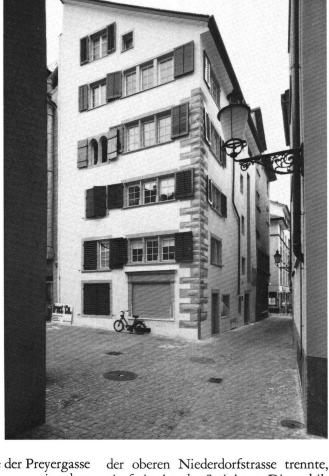
Grundriss mit dem Quartier um den Wolfbach. Der 1230 gegründete Dominikanerkonvent lag im Osten des heutigen Zähringerplatzes, im Bereich der Zentralbibliothek. Kies (bis max. 3 cm Korngrösse) und feinem schwarzem Sand; vereinzelt finden sich ungelöschte Kalkbröckchen und Spuren von Holzspreu. Die manchenorts erhaltene ursprüngliche Verputzhaut ist rauh und körnig und lässt die Steinköpfe in «Rasa-pietra»-Manier teilweise frei und zieht bündig an den Randschlag der Bosseneckquader. Neben Verschmutzung ist auch eine graue Farbfassung darauf zu finden.

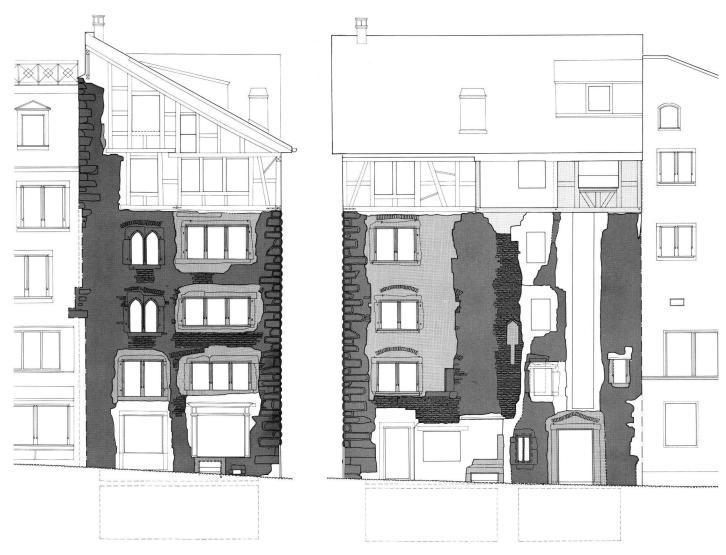
Monumentenarchäologische Befunde an der Ostund Nordfassade (rechts), Massstab 1:125: frühes 14. Jahrhundert (dunkler Raster); mittleres 16. Jahrhundert (hellerer Raster), 18. Jahrhundert (hellster Raster), 19./20. Jahrhundert (ungerastert).

Die freistehende nordöstliche Gebäudeecke zeichnet sich als markanter Quadersteinverband mit Bossierung aus. Die Läufer-/Bindersteine aus braunbeigem Sandstein sind auf drei Seiten behauen und schliessen – je nach Steinumriss – unterschiedlich ab. Die zwischen 55–85 cm langen, 30–42 cm breiten und 24–32 cm hohen Steinquader werden durch ein gut zentimeterdünnes Mörtellager zusammengefügt. Der umlaufende Randschlag von 2,5–3 cm Breite setzt die teils groben, teils weichen Bossen, welche den Steinumrissen allseitig folgen, zusätzlich

voneinander ab. Die Steine buckeln durchschnittlich knapp 5 cm aus der Fläche vor, vereinzelte greifen bis zu 8 cm aus. Die untersten vier Steinlagen sind in jüngerer Zeit auf die Fläche zurückgearbeitet worden. Auf der Südostecke findet sich, oberhalb der Dekkenhöhe des dritten Obergeschosses, noch der Eckverband in der südlichen Brandmauer. Die Läufer-/Bindersteine sind - von einer Ausnahme abgesehen - nicht mehr bossiert und weniger sorgfältig gefügt als diejenigen der Nordostecke. Im Bereich der darunterliegenden Eckzone zeigte sich kein eindeutiger Quaderverband, obwohl von innen die Mauersteine der Ecke verzahnt im Verband gefügt sind. Dieselbe Beobachtung konnte auch in der Nordwand gemacht werden. Bei beiden Brandmauern fanden sich keinerlei Befensterungen, was auf einen baldigen oder gar gleichzeitigen Anbau der beiden Nachbarn schliessen lässt: Das «Hintere Rehböckli» greift über das südliche «Neuhaus», Niederdorfstrasse 24, wird aber noch im Spätmittelalter vom westlichen «Rehböckli», Niederdorfstrasse 26, mit dessen Aufstockung und dem Pultdach gegen Westen über-

Im zweiten und dritten Obergeschoss der Ostwand sind noch zwei ursprüngliche spitzbogige Biforen erhalten geblieben: Die Öffnungen weisen eine lichte Weite von 122×44 cm auf. Ihre Gewände sind geschrägt, und der Simsstein ist gerade.9 Bei den Biforen waren die tiefen Leibungen allenthalben gestuft und als Sitznischen ausgebildet, was sie bei den grossen Doppelbiforen eindeutig nicht waren. Auf diese durch die Fenstereingriffe im mittleren 16. Jahrhundert grossenteils abgegangene ursprüngliche Befensterung werden wir weiter unten, bei der Rekonstruktion, zu sprechen kommen. Das Zweischalenmauerwerk besteht mehrheitlich aus Lesesteinen. wenigen Bruch- und selten Tuffsteinen. Oft sind Hohlziegelfragmente in den Steinlagen mitvermauert oder schliessen bei unförmigen Bruchsteinen frontschliessend die Lücken.
