**Artikel:** Das Haus "Zum Hinteren Rehböckli" an der Preyergasse 16 in Zürich : ein Beitrag zur Monumentenarchäologie in der Zürcher Altstadt

# Das Haus «Zum Hinteren Rehböckli» an der Preyergasse 16 in Zürich

Ein Beitrag zur Monumentenarchäologie  
in der Zürcher Altstadt

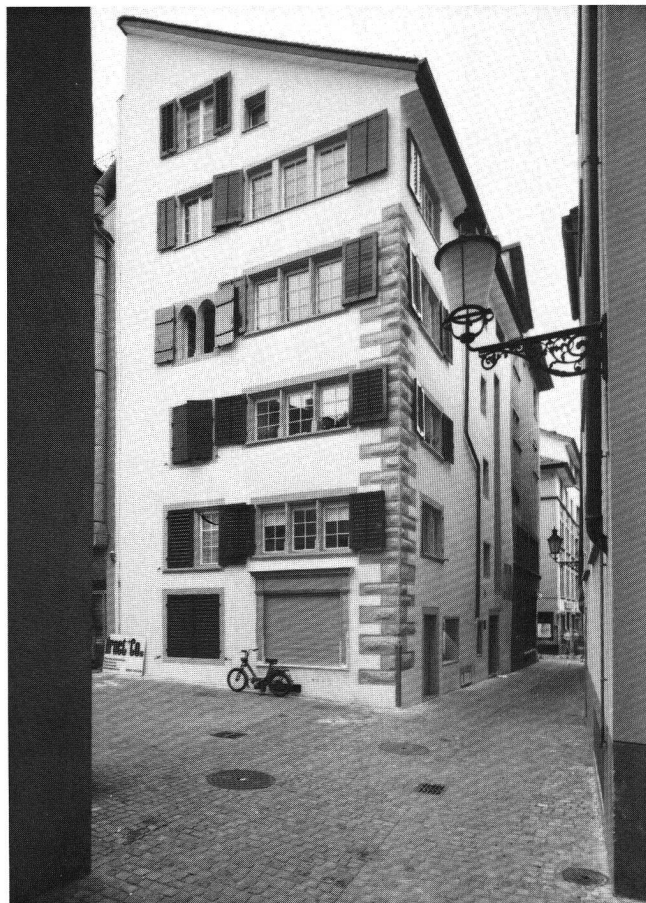
*Blick von der Preyergasse über das Höfli nach Südwesten auf das «Hintere Rehböckli». Zustand nach der Restaurierung 1987. Der Eckverband zeigt die graue «Quader»-Fassung des späten 16. Jahrhunderts.*

Die freistehende nordöstliche Gebäudecke zeichnet sich als markanter Quadersteinverband mit Bossierung aus. Die Läufer-/Bindersteine aus braunbeigem Sandstein sind auf drei Seiten behauen und schliessen – je nach Steinumriss – unterschiedlich ab. Die zwischen 55–85 cm langen, 30–42 cm breiten und 24–32 cm hohen Steinquader werden durch ein gut zentimeterdünnes Mörtellager zusammengefügt. Der umlaufende Randschlag von 2,5–3 cm Breite setzt die teils groben, teils weichen Bossen, welche den Steinumrissen allseitig folgen, zusätzlich
