Zeitschrift: **Nachrichten des Schweizerischen Burgenvereins = Revue de l'Association Suisse pour Châteaux et Ruines = Rivista dell'Associazione Svizzera per Castelli e Ruine**

Marmels/Marmorera – eine Grottenburg im Oberhalbstein

von Manuel Janosa

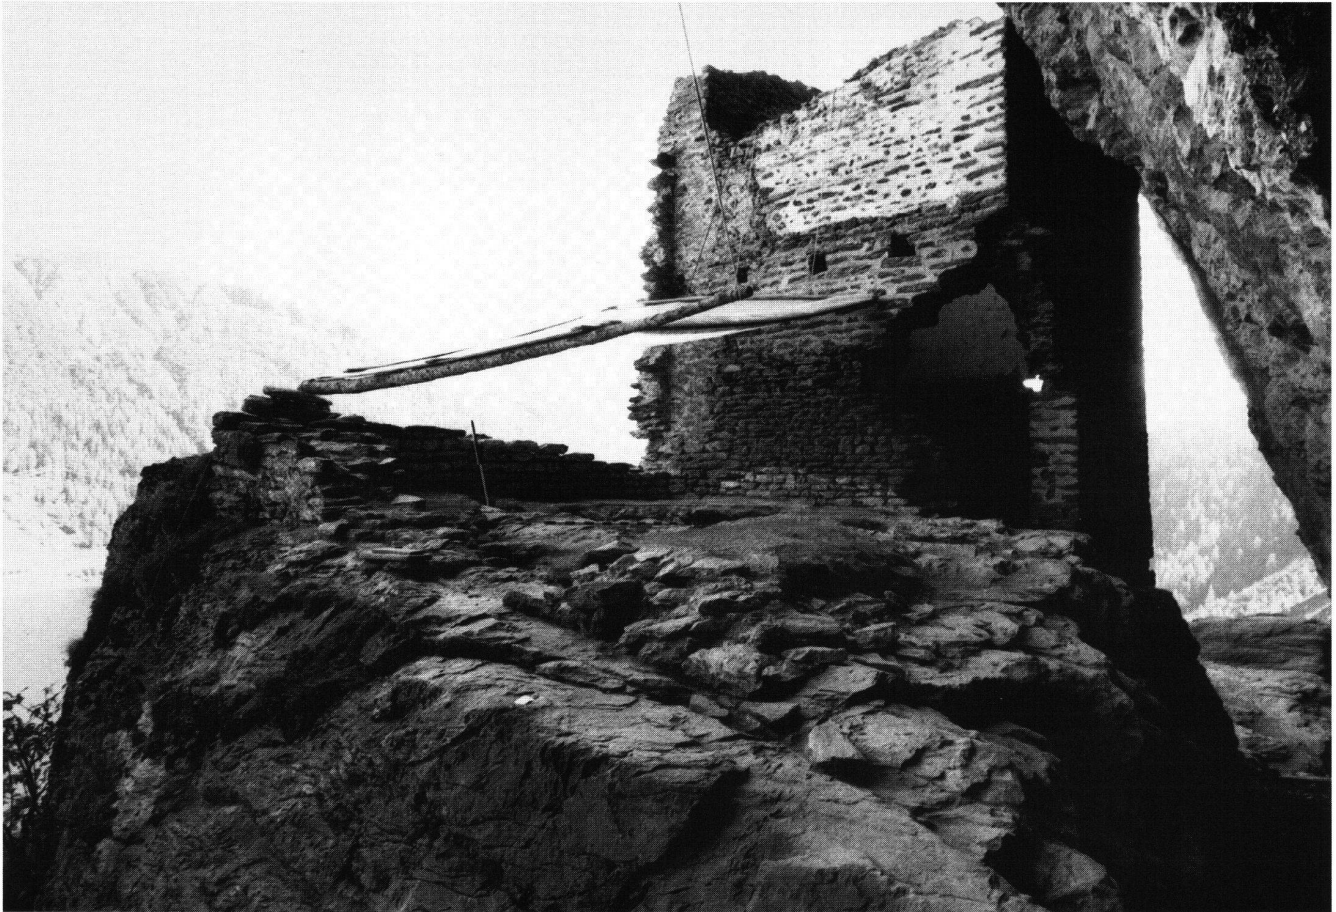
Marmorera, Burg Marmels. Die Kapelle und deren Anbau während der Ausgrabung im Jahre 1987. Blick von Nordwesten.
(Archäologischer Dienst Graubünden)

Nördlich der Kapelle befinden sich Mauerreste eines zweigeschossigen *Anbaues*. Das Gebäude ist zusammen mit dem Sakralbau errichtet worden. Bedeckt war der Anbau wohl mit einem Pultdach, welches sich talwärts neigte. Die Höhe des Obergeschossbodens wird angezeigt durch eine Reihe von Balkenlöchern in der Nordwand der Kapelle. Der Zugang muss im Süden gelegen haben.

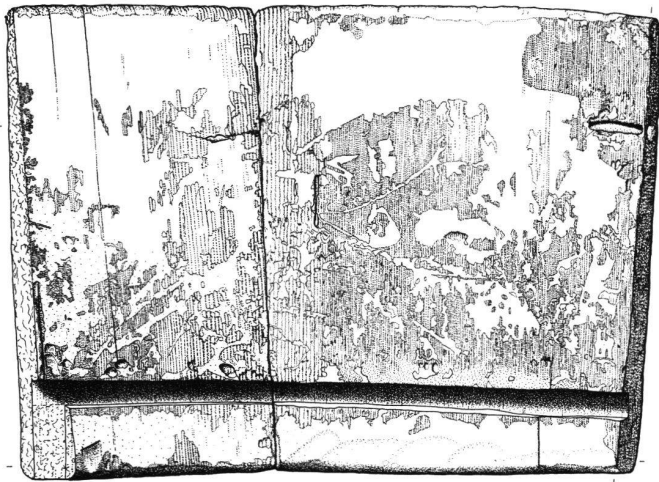
Marmorera, Burg Marmels. 1 Holzapfen. 2 Knochenflöte. 3 Hülsenartiges Objekt aus Bein. 4 Pfeileisen. 5 Lederfragment. 6 Radförmiges Objekt aus Blei. 7 Holzschüssel. 8 Wandstück eines Holzbottichs. 9 Wandstück eines Holzbechers. 10 Lavezmörser. (ADG, Zeichnung Andreas Macke)

Aus Graubünden ist keine vergleichbare Nachricht bekannt. Bei den Funden aus dem Tortrakt handelt es sich hauptsächlich um Lavezfragmente von verschiedenen Gefässen; auffallend ein mit Rillen und Wulsten verzierter Mörser und ein vollständiger Deckel. Eisenfragmente stammen von verschiedenen Werkzeugen und Waffen, darunter drei Pfeilspitzen mit flach rhombischem Querschnitt, ein geschmiedeter Feuerhaken und v.a.m.
