Zeitschrift: Nachrichten des Schweizerischen Burgenvereins = Revue de l'Association Suisse pour Châteaux et Ruines = Rivista dell'Associazione Svizzera per Castelli e Ruine

Artikel: Marmels/Marmorera : eine Grottenburg im Oberhalbstein

Marmels/Marmorera – eine Grottenburg im Oberhalbstein

von *Manuel Janosa*

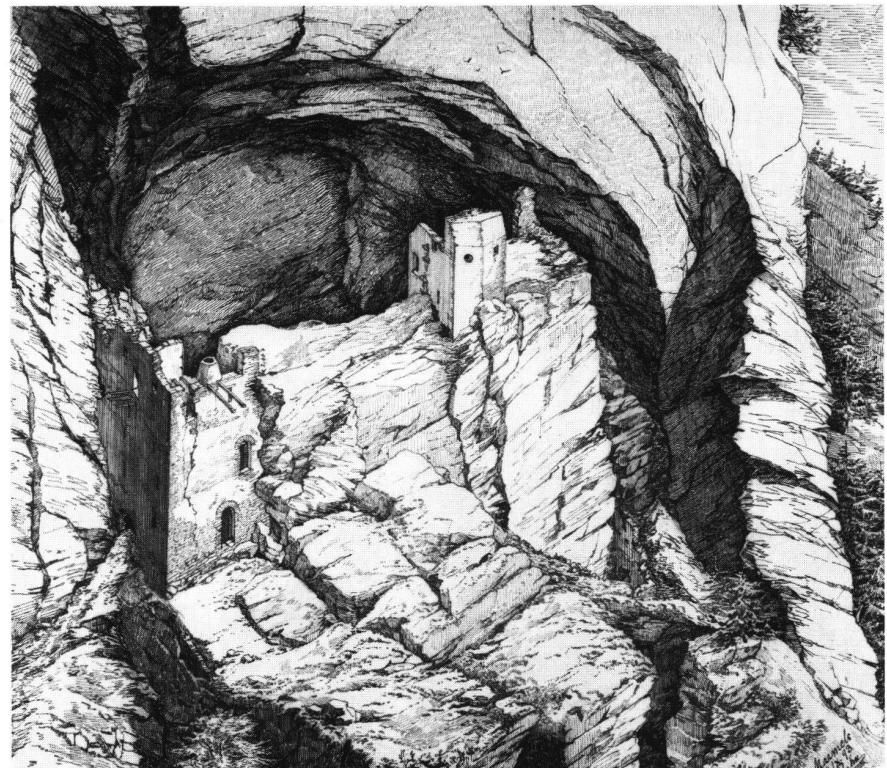
Marmorera, Burg Marmels nach einer Zeichnung von J.J. Rahn, 1893. Links der Wohntrakt, rechts oben die Kapelle, rechts unten Teile des Beringes mit der Toranlage.
(Graphische Sammlung der Zentralbibliothek Zürich)

Die Stelle des Wohngebäudes gleicht heute einem Trümmerhaufen. Große Teile des Bauwerks sind ins Tal gestürzt. Rahn sah den Palas noch als vierstöckigen Bau, welcher im Norden und Westen gegen den Felsen lehnte. Der Eingang befand sich im Osten; eine hochliegende Öffnung in der Südmauer gehörte wohl zu einem Abort. Auf der Höhe der Mauerkrone waren zwei Rauchabzüge sichtbar. Möglicherweise lag über dem vierten Geschoss ein über die Mauerfluchten vorstehender, hölzerner Gaden (Aufbau). Im Wohngebäude befand sich wohl auch der Aufgang zur oberen Felsstufe.

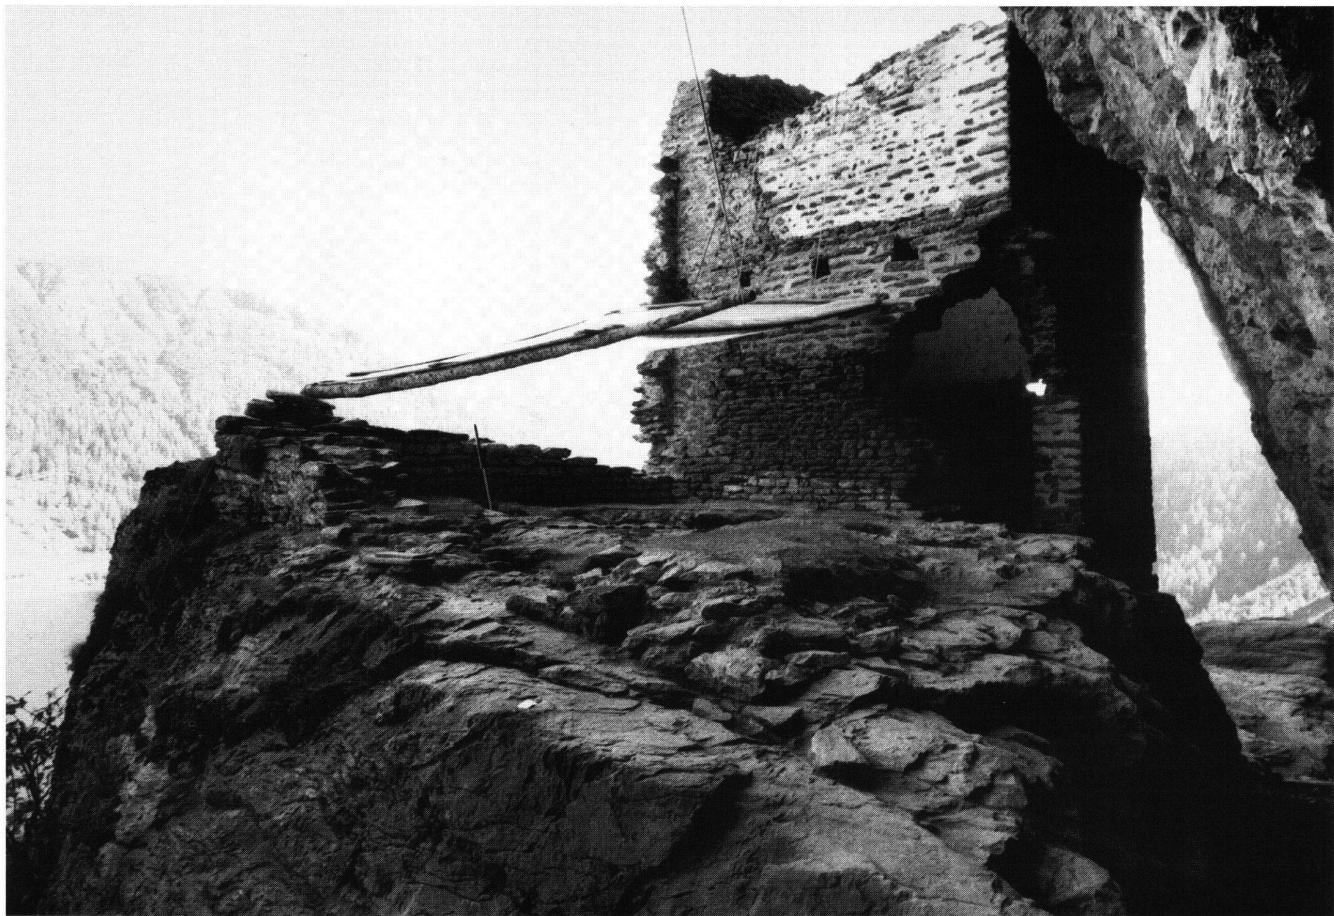
Marmorera, Burg Marmels. Die Kapelle und deren Anbau während der Ausgrabung im Jahre 1987. Blick von Nordwesten.
(Archäologischer Dienst Graubünden)

Nördlich der Kapelle befinden sich Mauerreste eines zweigeschossigen *Anbaus*. Das Gebäude ist zusammen mit dem Sakralbau errichtet worden. Bedeckt war der Anbau wohl mit einem Pultdach, welches sich talwärts neigte. Die Höhe des Obergeschossbodens wird angezeigt durch eine Reihe von Balkenlöchern in der Nordwand der Kapelle. Der Zugang muss im Süden gelegen haben.

Ausgrabungen im Innern des Gebäudes förderten einen Mörtelboden zutage. Reste eines Ofens, ohne den ein ganzjähriges Leben im Anbau nicht vorstellbar wäre, konnten keine nachgewiesen werden.

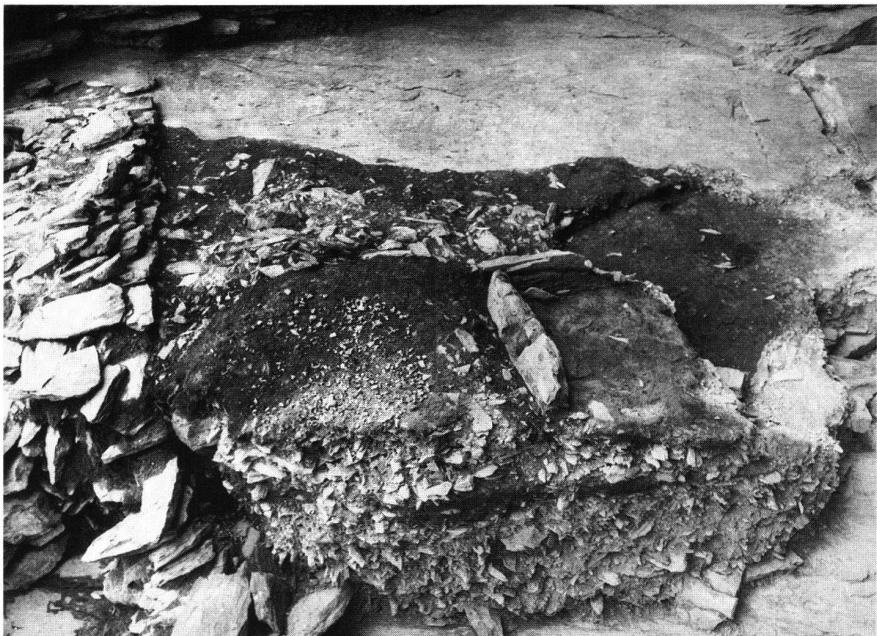
Marmorera, Burg Marmels. Tortrakt, jüngeres Benutzungsniveau. Reste einer Feuerstelle mit daneben liegender Schlackendeponie von Norden. (Archäologischer Dienst Graubünden)

Die Schichtabfolge des 1987 ausgegrabenen Raumes zeigte Gehflächen von zwei Benutzungsphasen auf. Zahlreiche Schlackenfunde, stellenweise sogar zu kleinen Deponien angehäuft, machen deutlich, dass in diesem Raum Metalle (Kupfer, Eisen) verarbeitet oder geschmolzen wurden. Dicht neben einer Deponie von Schmiedeschlacken der zweiten Benutzungsphase befand sich eine Feuerstelle.

Vielleicht handelt es sich dabei um Reste eines einfachen Ofens. Die Feuerstelle war mit länglichen Steinen in rechteckiger Form eingefasst; der Boden war mit Platten ausgelegt.

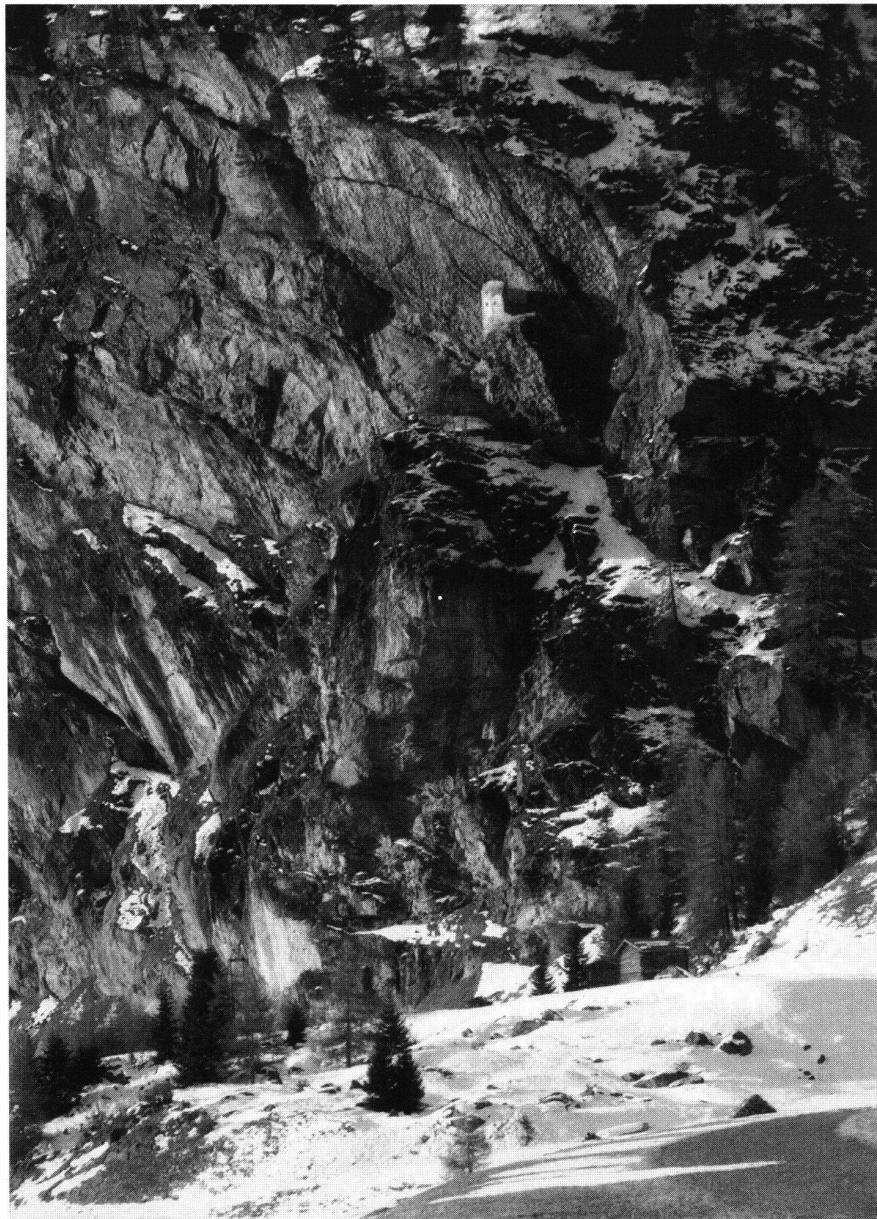
Marmorera, Burg Marmels. von Osten. Aufnahme nach der Sicherung im Jahre 1988.
(Archäologischer Dienst Graubünden)
