Zeitschrift: Nachrichten des Schweizerischen Burgenvereins = Revue de l'Association Suisse pour Châteaux et Ruines = Rivista dell'Associazione Svizzera per Castelli e Ruine

Marmels/Marmorera – eine Grottenburg im Oberhalbstein

von Manuel Janosa

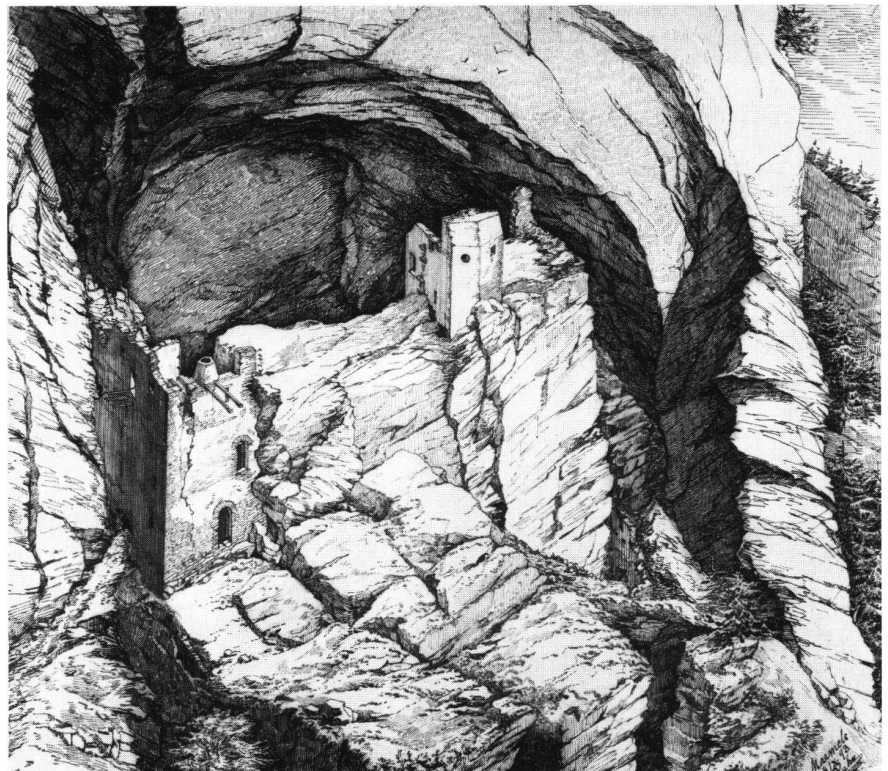
Marmorera, Burg Marmels nach einer Zeichnung von J.J. Rahn, 1893. Links der Wohntrakt, rechts oben die Kapelle, rechts unten Teile des Beringes mit der Toranlage. (Graphische Sammlung der Zentralbibliothek Zürich)

Die Stelle des Wohngebäudes gleicht heute einem Trümmerhaufen. Grosse Teile des Bauwerks sind ins Tal gestürzt. Rahn sah den Palas noch als vierstöckigen Bau, welcher im Norden und Westen gegen den Felsen lehnte. Der Eingang befand sich im Osten; eine hochliegende Öffnung in der Süd-mauer gehörte wohl zu einem Abort. Auf der Höhe der Mauerkrone waren zwei Rauchabzüge sichtbar. Möglicherweise lag über dem vierten Geschoss ein über die Mauerfluchten vorstehender, hölzerner Gaden (Aufbau). Im Wohngebäude befand sich wohl auch der Aufgang zur oberen Felsstufe. Auf diesem oberen Plateau hat sich bis heute die zweigeschossige Kapelle er-

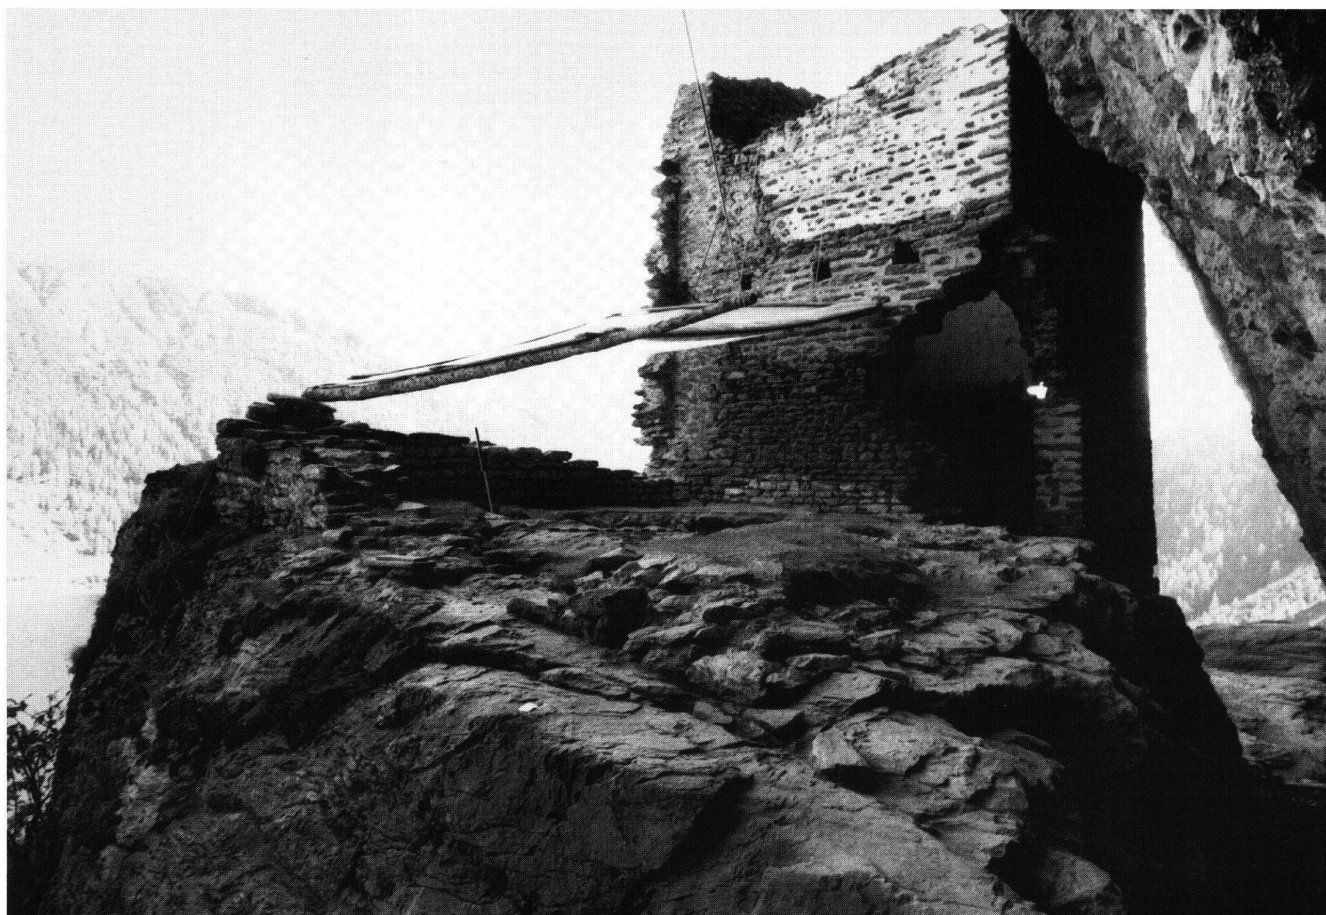
Marmorera, Burg Marmels. Die Kapelle und deren Anbau während der Ausgrabung im Jahre 1987. Blick von Nordwesten.
(Archäologischer Dienst Graubünden)

Nördlich der Kapelle befinden sich Mauerreste eines zweigeschossigen *Anbaues*. Das Gebäude ist zusammen mit dem Sakralbau errichtet worden. Bedeckt war der Anbau wohl mit einem Pultdach, welches sich talwärts neigte. Die Höhe des Obergeschossbodens wird angezeigt durch eine Reihe von Balkenlöchern in der Nordwand der Kapelle. Der Zugang muss im Süden gelegen haben.

Ausgrabungen im Innern des Gebäudes förderten einen Mörtelboden zutage. Reste eines Ofens, ohne den ein ganzjähriges Leben im Anbau nicht vorstellbar wäre, konnten keine nachgewiesen werden.

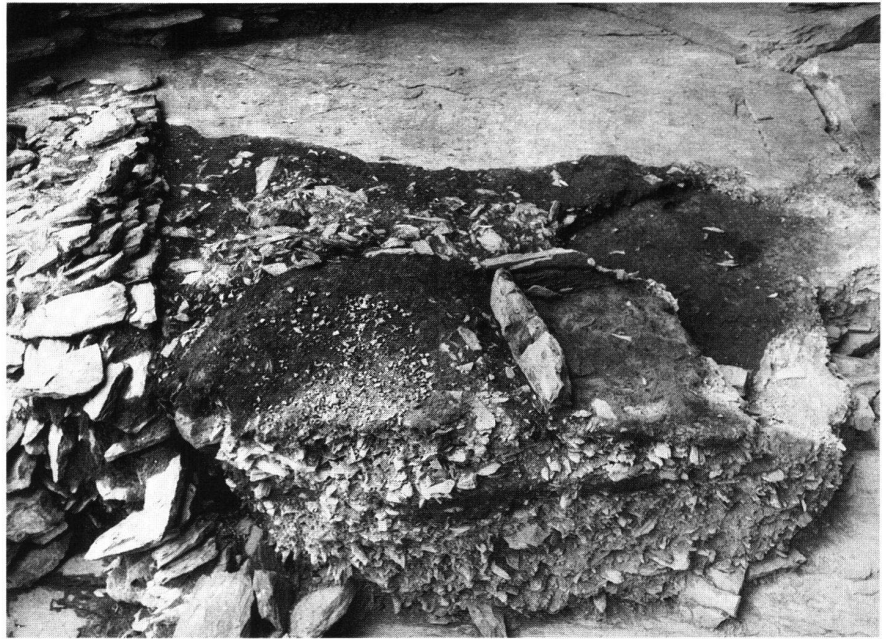
Marmorera, Burg Marmels. Tortrakt, jüngeres Benutzungsniveau. Reste einer Feuerstelle mit daneben liegender Schlackendeponie von Norden. (Archäologischer Dienst Graubünden)

Die Schichtabfolge des 1987 ausgegrabenen Raumes zeigte Gehflächen von zwei Benutzungsphasen auf. Zahlreiche Schlackenfunde, stellenweise sogar zu kleinen Deponien angehäuft, machen deutlich, dass in diesem Raum Metalle (Kupfer, Eisen) verarbeitet oder geschmolzen wurden. Dicht neben einer Deponie von Schmiedeschlacken der zweiten Benutzungsphase befand sich eine Feuerstelle.

Vielleicht handelt es sich dabei um Reste eines einfachen Ofens. Die Feuerstelle war mit länglichen Steinen in rechteckiger Form eingefasst; der Boden war mit Platten ausgelegt.

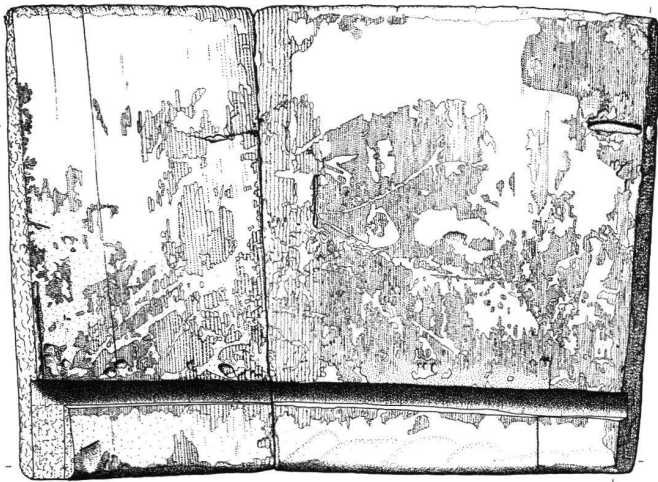
Marmorera, Burg Marmels. 1 Holzzapfen. 2 Knochenflöte. 3 Hülsenartiges Objekt aus Bein. 4 Pfeileisen. 5 Lederfragment. 6 Radförmiges Objekt aus Blei. 7 Holzschüssel. 8 Wandstück eines Holzbottichs. 9 Wandstück eines Holzbechers. 10 Lavezmörser. (ADG, Zeichnung Andreas Macke)

Aus Graubünden ist keine vergleichbare Nachricht bekannt. Bei den Funden aus dem Tortrakt handelt es sich hauptsächlich um Lavezfragmente von verschiedenen Gefässen; auffallend ein mit Rillen und Wulsten verzierter Mörser und ein vollständiger Deckel. Eisenfragmente stammen von verschiedenen Werkzeugen und Waffen, darunter drei Pfeilspitzen mit flach rhombischem Querschnitt, ein geschmiedeter Feuerhaken und v.a.m.

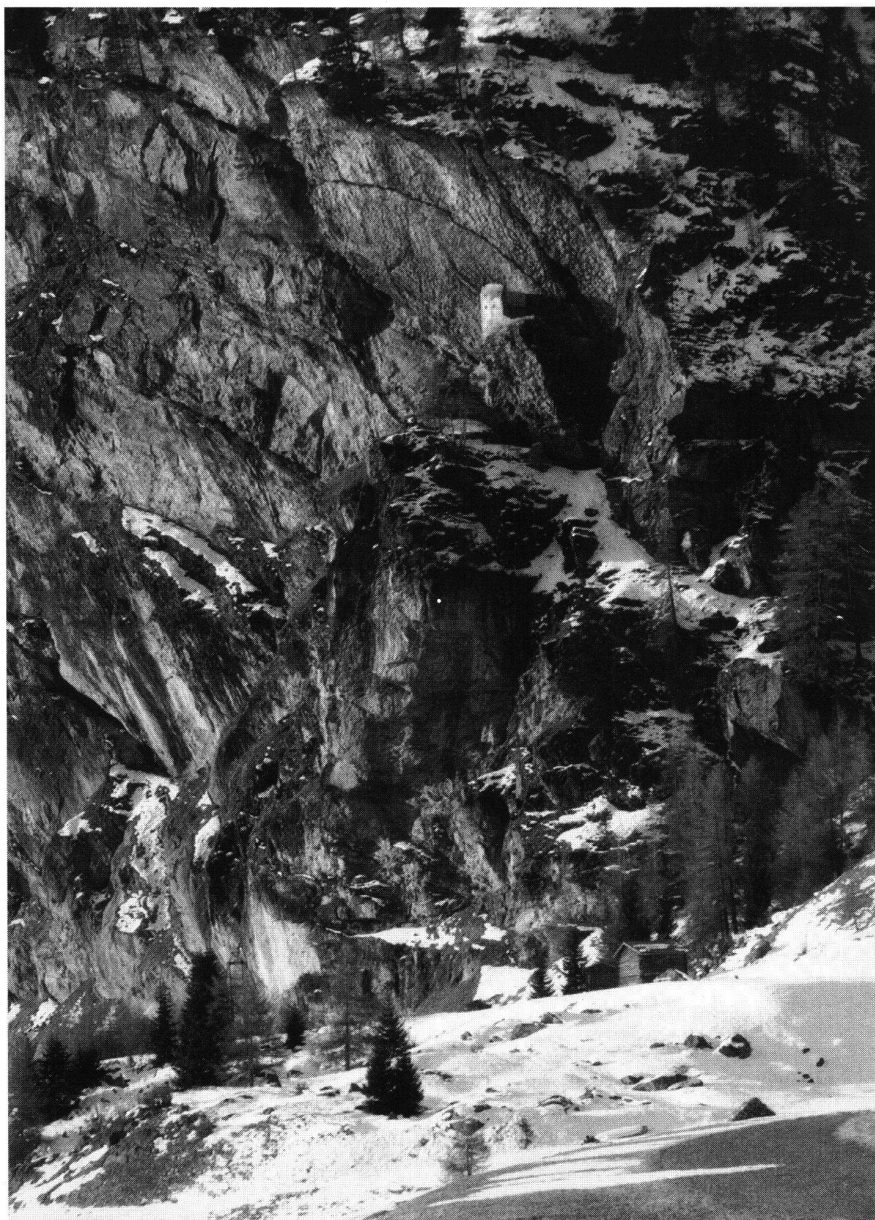
Marmorera, Burg Marmels. von Osten. Aufnahme nach der Sicherung im Jahre 1988.
(Archäologischer Dienst Graubünden)
