**Artikel:** Une maison gothique à Lutry VD

# Une maison gothique à Lutry VD

par François Christe

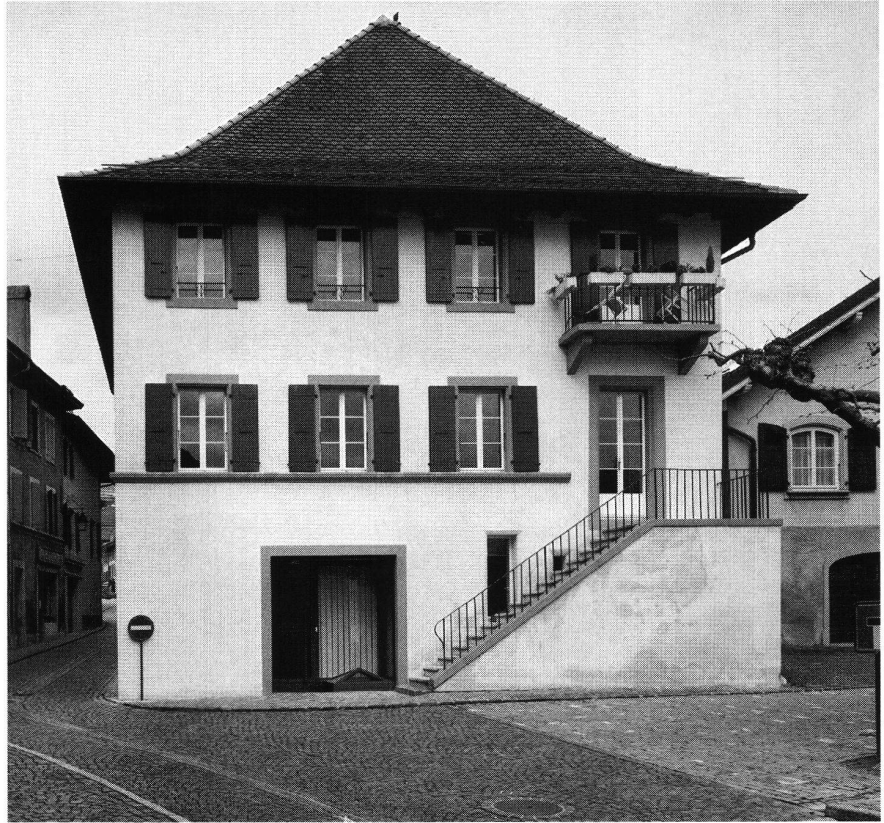
Fig. 1: Lutry, maison gothique; la façade sud de la maison, après restauration. L'extérieur, profondément transformé entre le XVIII<sup>e</sup> et le XX<sup>e</sup> siècle, ne laisse rien deviner de l'état gothique, très bien conservé à l'intérieur. (Rémy Gindroz, Lausanne)

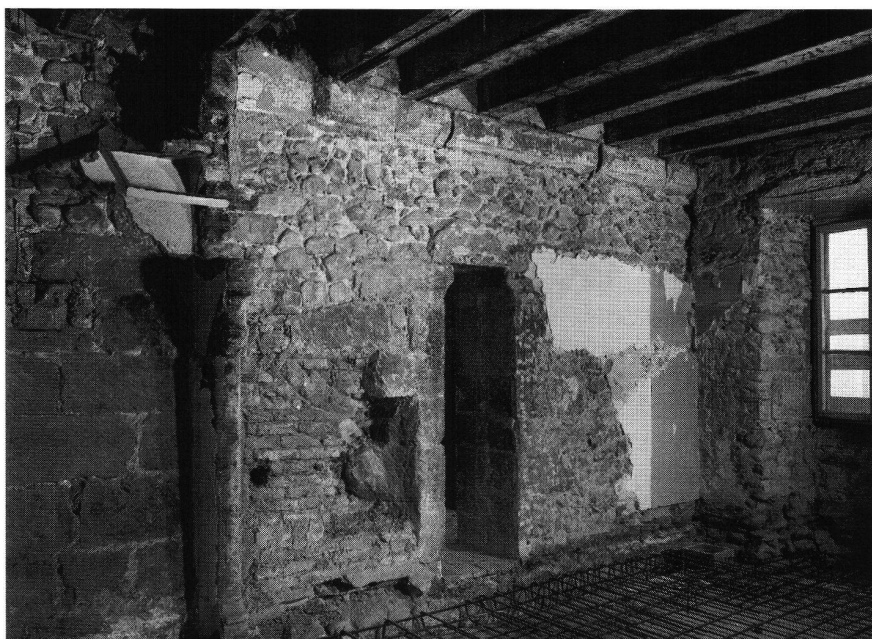
Fig. 7: L'angle sud-ouest de la pièce nord du premier étage. (Claude Bornand, Lausanne)

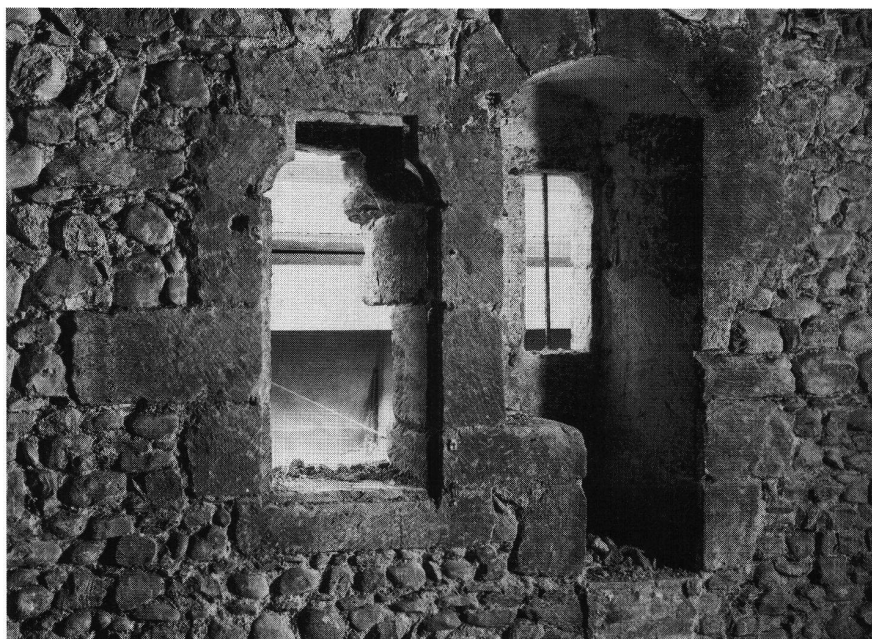
Fig. 8: Le couple baie à coussiège – niche-armoire conservé en façade nord. (C. Bornand, Lausanne)

battue, qui recevait le châssis ou le volet. L'encadrement est commun avec une niche à linteau sur coussinets concaves, avec battue et gonds pour une menuiserie de fermeture; l'intérieur présente les encoches pour deux rayons dans la partie supérieure. Ce couple baie à coussiège – niche-armoire a été observé dans la paroi est au nord et au sud, avec une niche intercalaire plus large, comme les jours. Dans la paroi sud, la disposition est encore plus ample, avec aux extrémités des baies de largeur double à coussièges de part et d'autre, celle de l'ouest flanquée d'une niche à linteau sur coussinets, au centre une baie à coussiège simple. Les encadrements y sont partiellement conservés; la largeur de ceux des extrémités permet d'y restituer un meneau. Ils portent tous une combinaison différente de gorges, de tores ou de battues. La façade ouest devait être aveugle, ou percée de jours de petites dimensions disparus lors de la création des fenêtres modernes.

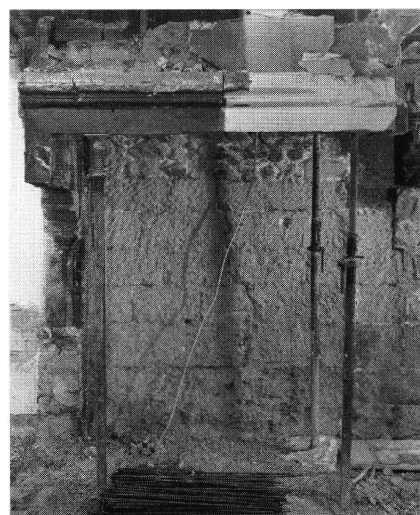
Fig. 11: La cheminée de la pièce sud du premier étage. (Claude Bornand, Lausanne)

Le mur de refend est-ouest constitue la principale division intérieure; une vaste cheminée y a été aménagée de part et d'autre en réduisant l'épaisseur du mur vers le haut; le fond est en quartiers de molasse avec un bloc sur deux taillé en équerre formant console pour soutenir le canal en plaques de tuf. La hotte est portée par un manteau sur piédroits en forme de colonnes engagées avec bases et chapiteaux polygonaux sculptés en doucines, qui soutiennent des bras traversants en noyer, équilibrant la charge; la face en bois est surmontée d'une corniche en molasse moulurée d'une gorge entre deux tores. Ce mode de construction est bien attesté à Chillon dans la *Camera domini*<sup>6</sup>, avec toutefois un décor plus simple, tant des éléments de 1336 que de ceux de 1257, en emploi.<sup>7</sup> La souche de la cheminée, abritée par la nouvelle charpente de 1790, est à la base de plan carré, puis octogonal après un élément de transi-

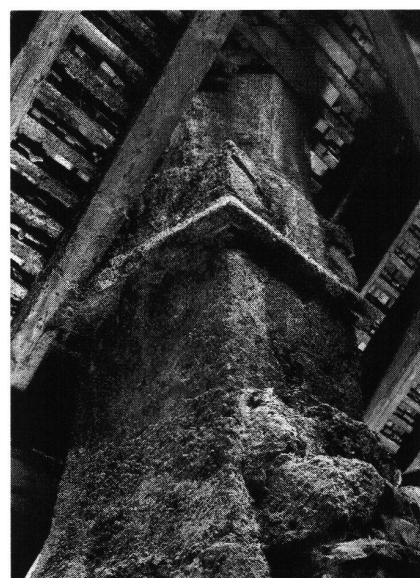
Fig. 12: La souche de la cheminée gothique. (Claude Bornand, Lausanne).

tion surmonté aux angles d'amortissements en crochets. Cette souche est exceptionnelle, et ne présente guère que deux parallèles connus, au bâtiment U<sup>2</sup> de Chillon, du XIII<sup>e</sup> siècle<sup>8</sup>, et celui récemment découvert au château de Bulle, construit dans le dernier quart du XIII<sup>e</sup> siècle<sup>9</sup>, tous deux avec une mouluration un peu moins développée et la partie supérieure cylindrique. La cheminée de Chillon, qui est entière, est dotée d'une mitre conique; elle est qualifiée «d'exemple rarissime, si ce n'est unique dans notre pays»<sup>10</sup>; la forme prismatique de Lutry est donc encore plus rare, et n'a guère été relevée qu'au château de Semur-en-Auxois, où elle est datée du XIV<sup>e</sup> siècle.<sup>11</sup>
