Artikel: Schloss Wartensee ob Rorschach SG : ein Beitrag zur baugeschichtlichen Entstehung und Bedeutung

Autor: Albertin, Peter

Schloss Wartensee ob Rorschach SG

Ein Beitrag zur baugeschichtlichen Entstehung und Bedeutung

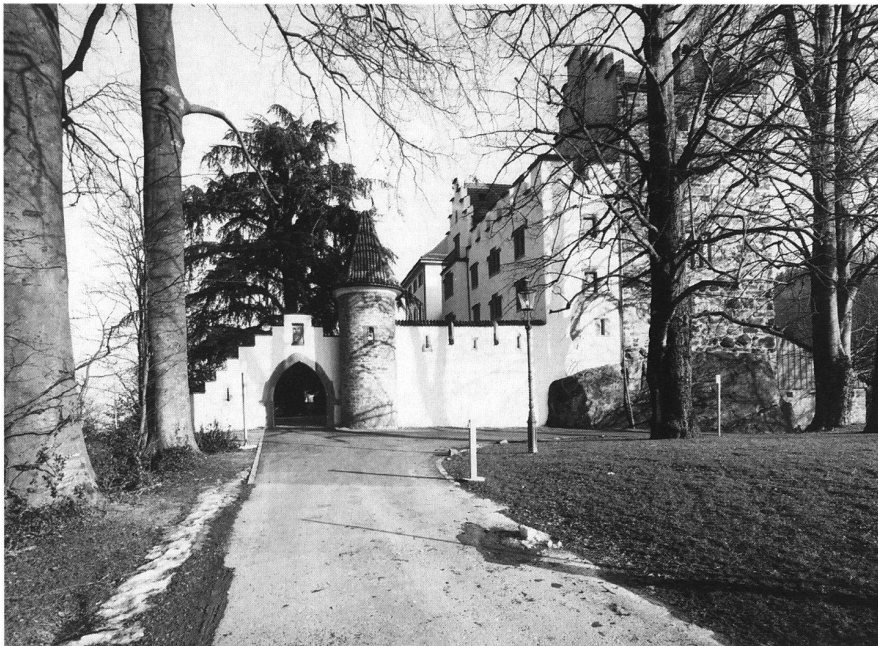
4: Westansicht mit alleearter Zufahrt, zinnenbekrönter Hofmauer mit Tor, Schalenturm und Schiesscharten von Pearsall um 1850, in der Achse von Zufahrt und Tor wächst im Schlosshof eine mächtige Zeder; rechts die mittelalterliche Burganlage auf dem zu drei Seiten zurechtgeschroteten Felsrücken.

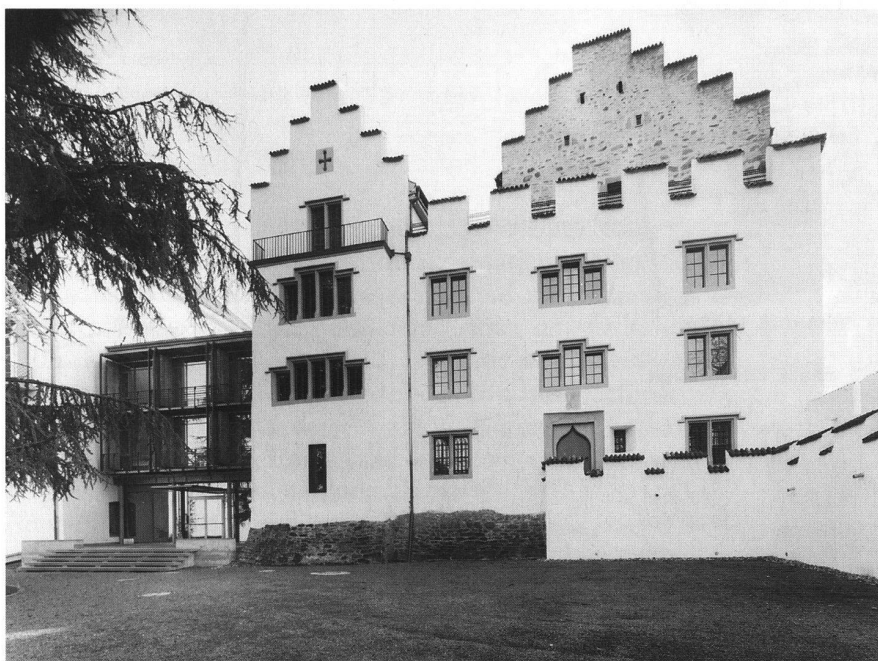
5: Nordwestansicht mit u.l.n.r.: Mitteltrakt von 1994/96 und der um 1850 in neugotischer Art umgestaltete Westtrakt; deutlich erkennbar ist die dunkle Fundamentuntermauerung von 1850 als Zeichen beträchtlicher Terrainabsenkungen (vgl. dazu auch Abb. 8).

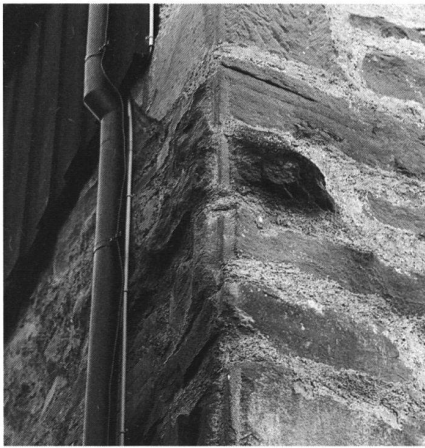
17: Wohnturm A von 1243: nordöstliche Turmecke mit Randschlag.

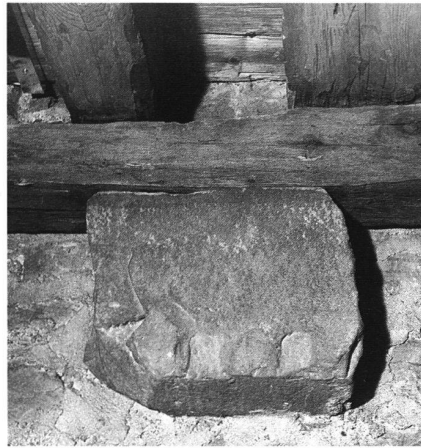
18: Wohnturm A von 1243, 2. Obergeschoss, Südwand: Konsolstein mit Streifbalken und Deckengebälk, am Stein sind unten Kerben für Spaltkeile sichtbar.

durch alle Jahrhunderte in ihrer heutigen Erscheinung (Abb. 24). Die *Geschossböden* liegen auf Streifbalken auf, letztere ihrerseits auf grossen, bruchrohen Steinkonsolen (Abb. 18). Eine andere, oft an Turmbauten beobachtete Aufgabetechnik der wechselseitigen Mauer-rücksprünge gelangte hier nicht zur Anwendung. Der gemauerte Turm birgt vier Geschosse. Auf dem ebenerdigen, blanken Fels liegt ein *Kellergeschoss* mit Bodenniveau +3,15 unter einem halbrunden, gemauerten Tonnenge-

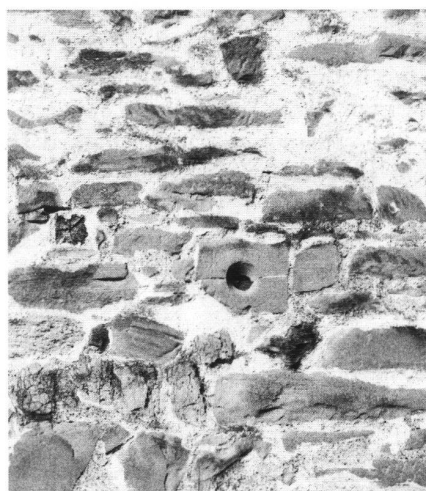
23: Wohnturm A von 1243, Südfassade im Bereiche des 2. und 3. Obergeschosses: romantisches Lochfensterchen mit eingekerbtem Zierkreis und gleich eine Steinlage höher Balkenstümpfe als Bugauflager zu einem überkragenden Obergaden.

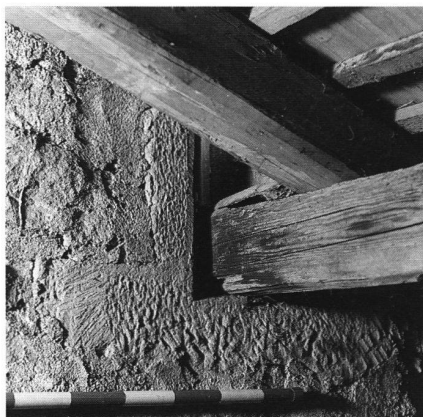
24: Wohnturm A von 1243, Ostfassade: Fensterchen zum 3. Obergeschoss und originaler Fassadenputz von 1243; seit 1850 als Dachstuhl-Auflager.

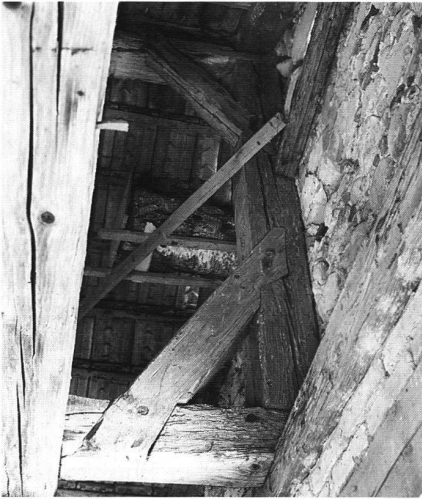
27: Wohnturm A von 1243: heutiger Dachstuhl-
abbund in der Manier des ausgehenden 16./
beginnenden 17. Jahrhunderts.

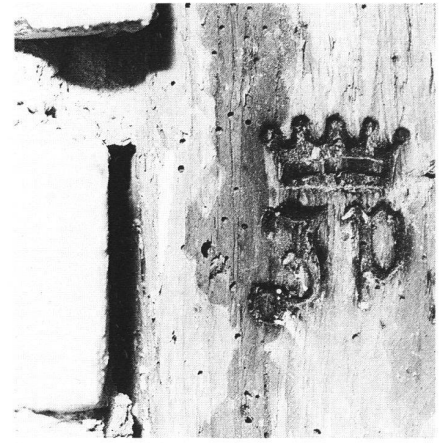
38: Palas D von 1451, 2. Obergeschoss: Brandstempel nicht gedauteter Herkunft auf einem Balken unbekannter Zeitstellung – das Zeichen eines Zimmermeisters?

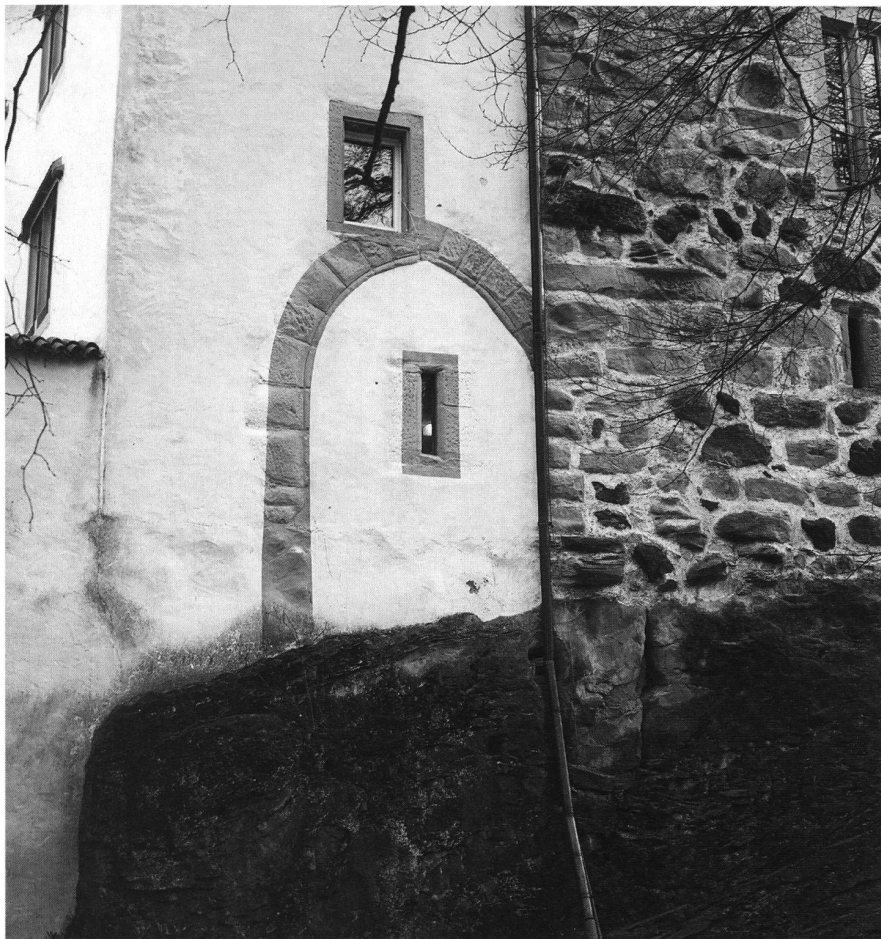
39: Mittelalterliches Tor und Westfassade des Wohnturmes A, beide über dem zum Halsgraben senkrecht abgeschroteten Felsrücken; rechts unterhalb des Tores Balkenaufleger zum einstigen Holzsteg (hinter der Dachwasserrinne).

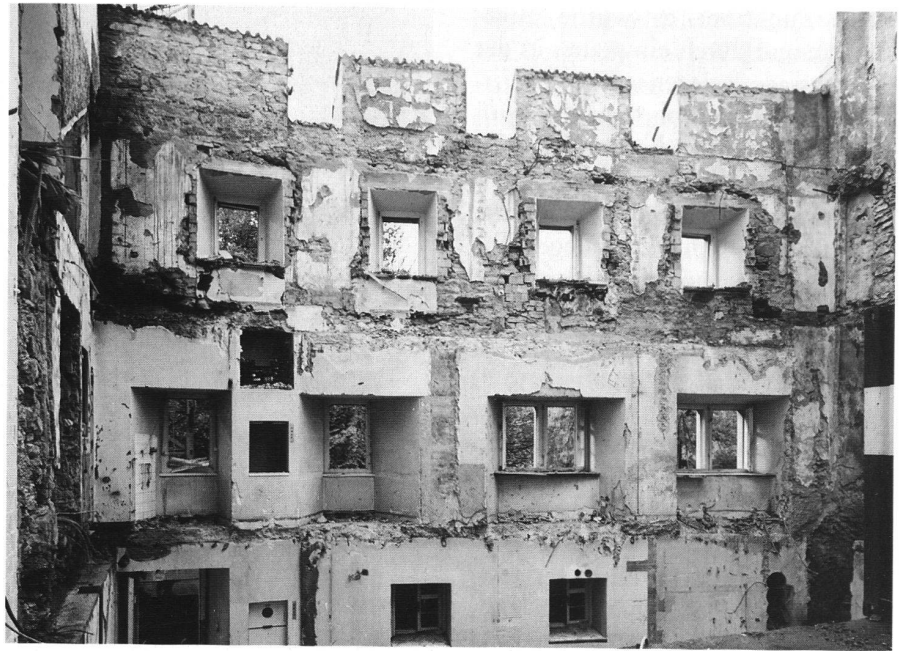
40: Nordansicht an die mittelalterliche Schildmauer, später mehrfach erhöht und 1972 durch Fenstereinbauten stark durchbrochen; rechts der ummauerte Palas von 1451 mit Türausgang zu einem zeitweiligen Wehrgang.

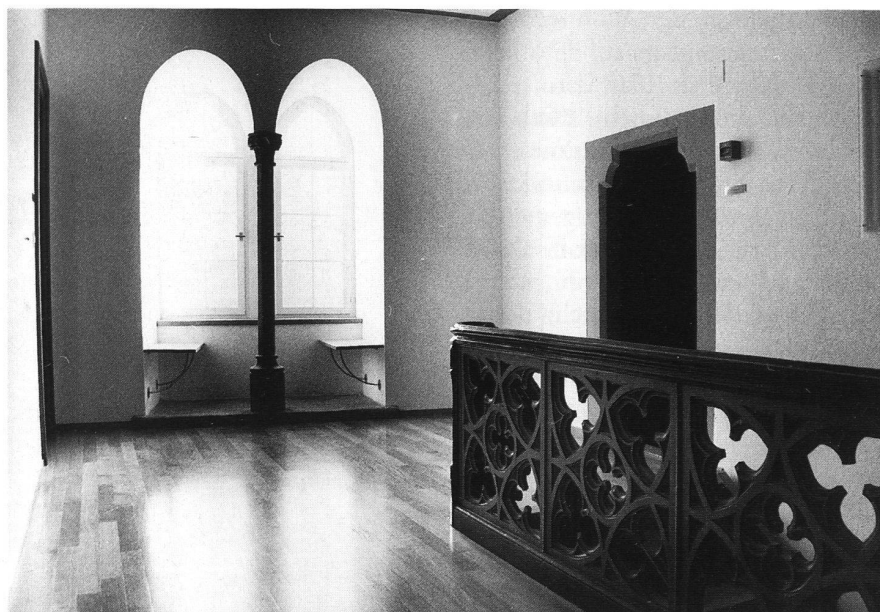
42: Treppenhause zwischen dem Palas D und dem Wohnturm A (rechts), mit Fenstersitznische, geschultertem Turmtür-Gewände und Masswerk-Treppenbrüstung in neugotischer Gestaltung von 1850.
