Artikel: Schloss Wartensee ob Rorschach SG: ein Beitrag zur

baugeschichtlichen Entstehung und Bedeutung

## Schloss Wartensee ob Rorschach SG Ein Beitrag zur baugeschichtlichen Entstehung und Bedeutung

von Peter Albertin

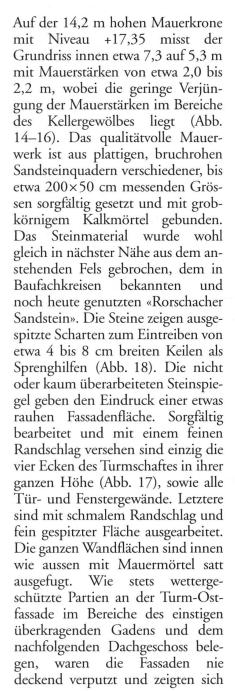
18: Wohnturm A von 1243, 2. Obergeschoss, Südwand: Konsolstein mit Streifbalken und Deckengebälk, am Stein sind unten Kerben für Spaltkeile sichtbar.

durch alle Jahrhunderte in ihrer heutigen Erscheinung (Abb. 24). Die *Geschossböden* liegen auf Streifbalken auf, letztere ihrerseits auf grossen, bruchrohen Steinkonsolen (Abb. 18). Eine andere, oft an Turmbauten beobachtete Auflagetechnik der wechselseitigen Mauerrücksprünge gelangte hier nicht zur Anwendung.

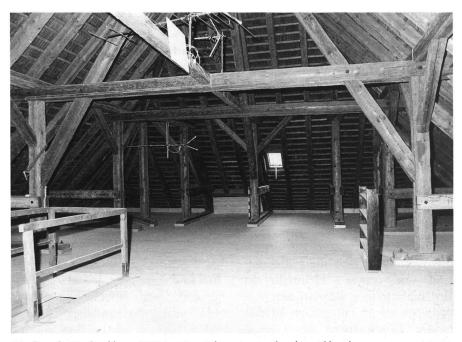
31: Osttrakt: Dachstuhl von 1885 in zeittypischem eisenverschraubten Abbund.

nen 1885 entstandenen Brandschaden. Das heute vollständig in verputztem Mauerwerk stehende Gebäude reicht über vier Vollgeschosse und ist überdeckt mit einem Walmdach. Strukturell zeigen alle Geschosse dieselbe Gliederung, einen eingemitteten Quergang mit Treppenaufgang und zu beiden Seiten je einen Grossraum (Abb. 15). Einige dieser Grossräume sind durch eingestellte Fachwerkwände weiter in Zimmer unterteilt. Der gesamte Innenausbau mit den eingestellten Trennwänden, den Bodenbelägen, den Gipsputzen auf Wänden und an Decken, wie auch die Deckenbalken über dem 3. und 4. Obergeschoss, entstammen der Wiederherstellung nach einem beträchtlichen Brandschaden von 1885 und Umbauten in den 1920er- und 1950er-Jahren. Dabei mögen die Räume nach 1885 sehr repräsentativ gestaltet und möbliert gewesen sein, wie diverse Photographien aus der Jahrhundertwende zeigen (Abb. 32)<sup>47</sup>. Aus jener Zeit, der letzten auf schmucke Ausführung bedachten, sind einzig eine stark beschädigte Stuckdecke im nordseitigen Saal des 2. Obergeschosses und der elegante Treppenaufgang aus frei tragenden Sandsteinstufen und schmucker Kunstguss-Brüstung erhalten geblieben. Die Stuckdecke ist nun restauriert, die Treppe musste 1994/96 einem neuen Erschliessungskonzept weichen. Ebenfalls von der Wiederherstellung von 1885/86 stammt der heutige Dachstuhl in zeittypischer Abzimmerung als stehende und verzäpfte Konstruktion und sprengwerkartig gestelzten Firstständern. Dem ausgehenden 19. Jahrhundert entsprechend sind wichtige Holzverbindungen mit damals neu auf dem Markt erschienenen Eisenschrauben verschraubt (Abb. 31).

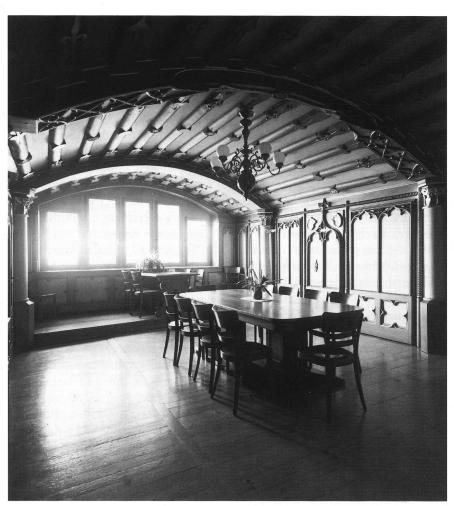
37: Palas D von 1451, Gotische Stube im 1. Obergeschoss mit gewölbter Bohlenbalkendecke von 1451; Wandtäfelungen und Erker (mit erhöhtem Boden) von 1850.

wölbter Bohlenbalkendecke ausgestaltet (Abb. 37). Die vertikal gestellten Wandbohlen mit Dicken bis gegen 20 cm sind innenseits gehobelt, abgegriffen und stark nachgedunkelt, haben also über viele Jahre, mutmasslich bis um 1850, unverkleidet als Wandflächen gedient. Schmutzspuren belegen einen umlaufenden, oberen Wandfries und vertikale Deckleisten. Der Wandfries wies unten einen masswerkartigen Zierschnitt auf und stiess oben gegen den Rähmbalken. Es dürfte seiner Zeit entsprechend bemalt oder mit Schnitzereien versehen gewesen sein. Zur Ostwand deutet eine weitere Schmutz- und Abnützungsspur auf eine ursprüngliche Sitzbank (Abb. 36). Aussenseits sind die Wandbohlen nur roh und teils waldkantig behauen. Eine Verwitterung ihrer Oberflächen fehlt, was auf einen einstigen, deckenden Brettschirm deuten lässt. Heute

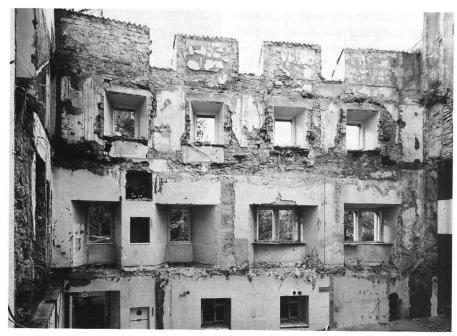
40: Nordansicht an die mittelalterliche Schildmauer, später mehrfach erhöht und 1972 durch Fenstereinbauten stark durchbrochen; rechts der ummauerte Palas von 1451 mit Türausgang zu einem zeitweiligen Wehrgang.

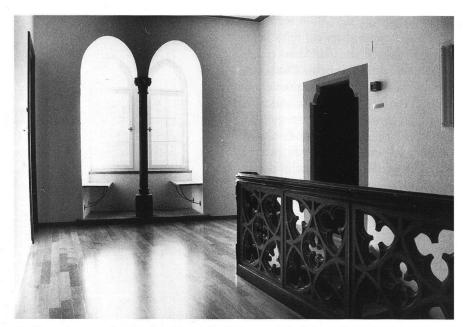
42: Treppenhaus zwischen dem Palas D und dem Wohnturm A (rechts), mit Fenstersitznische, geschultertem Turmtür-Gewände und Masswerk-Treppenbrüstung in neugotischer Gestaltung von 1850.
