Artikel: Schloss Wartensee ob Rorschach SG : ein Beitrag zur baugeschichtlichen Entstehung und Bedeutung

Schloss Wartensee ob Rorschach SG

Ein Beitrag zur baugeschichtlichen Entstehung und Bedeutung

von Peter Albertin

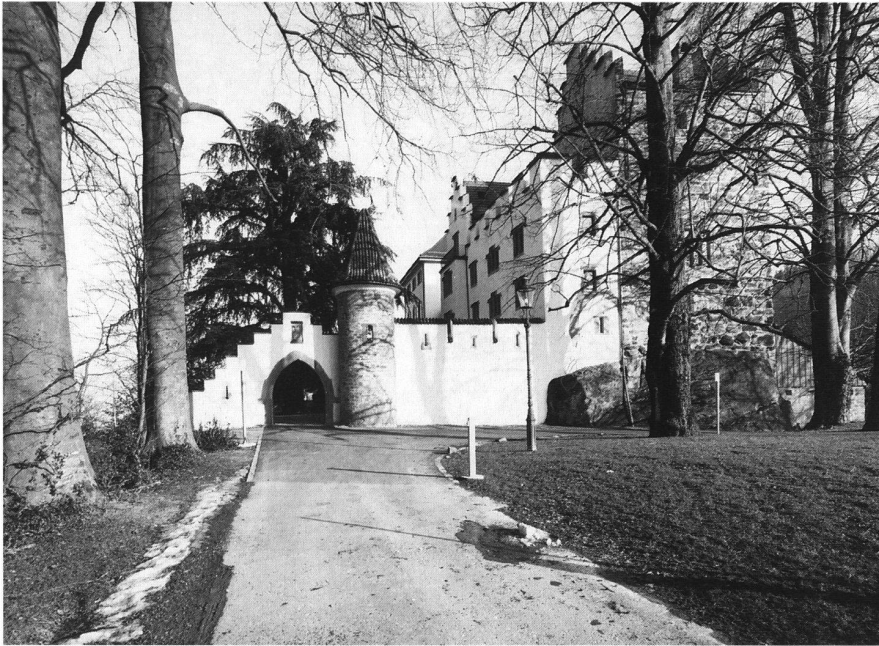
4: Westansicht mit alleearter Zufahrt, zinnenbekrönter Hofmauer mit Tor, Schalenturm und Schiesscharten von Pearsall um 1850, in der Achse von Zufahrt und Tor wächst im Schlosshof eine mächtige Zeder; rechts die mittelalterliche Burganlage auf dem zu drei Seiten zurechtgeschroteten Felsrücken.

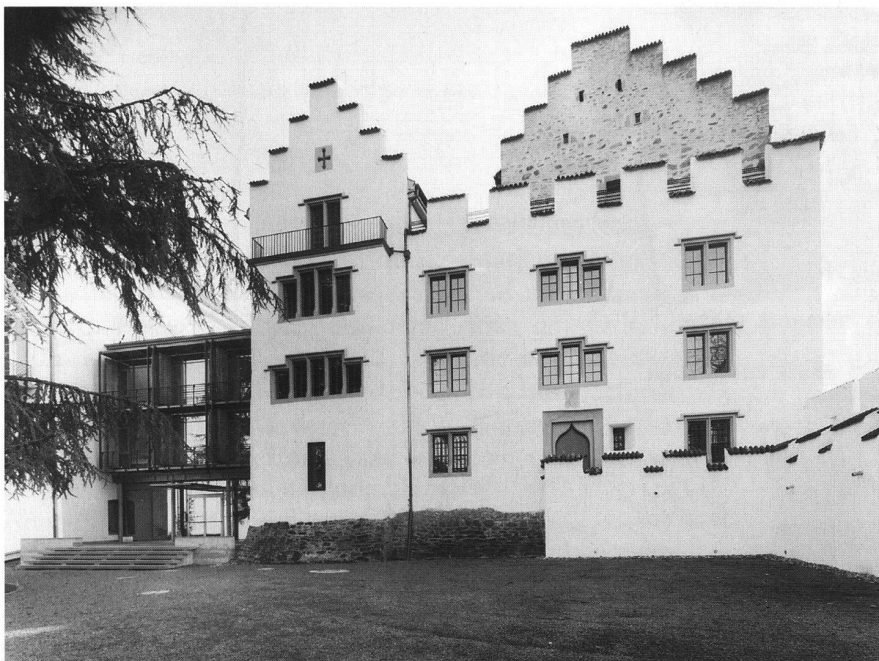
5: Nordwestansicht mit u.l.n.r.: Mitteltrakt von 1994/96 und der um 1850 in neugotischer Art umgestaltete Westtrakt; deutlich erkennbar ist die dunkle Fundamentuntermauerung von 1850 als Zeichen beträchtlicher Terrainabsenkungen (vgl. dazu auch Abb. 8).

Schlosshof-Terrasse entlang der Nordseite der Burganlage 1850 das Terrain um bis 2,2 m abgetieft. Seither stehen die bereits damals teils ebenerdig gelegenen Keller der Burg frei und gar erhöht. Entsprechend sind sie nun als belebtes Erdgeschoss genutzt (Abb. 8).

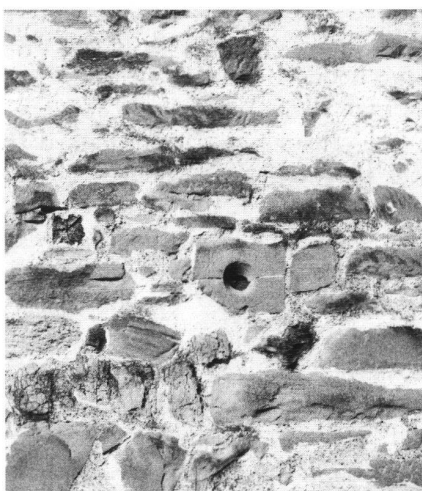
23: Wohnturm A von 1243, Südfassade im Bereiche des 2. und 3. Obergeschosses: romantisches Lochfensterchen mit eingekerbtem Zierkreis und gleich eine Steinlage höher Balkenstümpfe als Bugauflager zu einem überkragenden Obergaden.

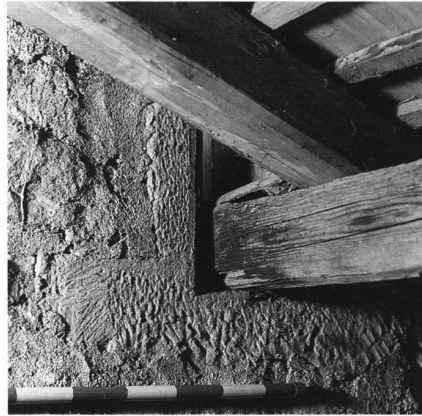
24: Wohnturm A von 1243, Ostfassade: Fensterchen zum 3. Obergeschoss und originaler Fassadenputz von 1243; seit 1850 als Dachstuhl-Auflager.

durch alle Jahrhunderte in ihrer heutigen Erscheinung (Abb. 24). Die Geschossböden liegen auf Streifbalken auf, letztere ihrerseits auf grossen, bruchrohen Steinkonsolen (Abb. 18). Eine andere, oft an Turmbauten beobachtete Aufgabetechnik der wechselseitigen Mauer-rücksprünge gelangte hier nicht zur Anwendung. Der gemauerte Turm birgt vier Geschosse. Auf dem ebenerdigen, blanken Fels liegt ein Kellergeschoss mit Bodenniveau +3,15 unter einem halbrunden, gemauerten Tonnenge-

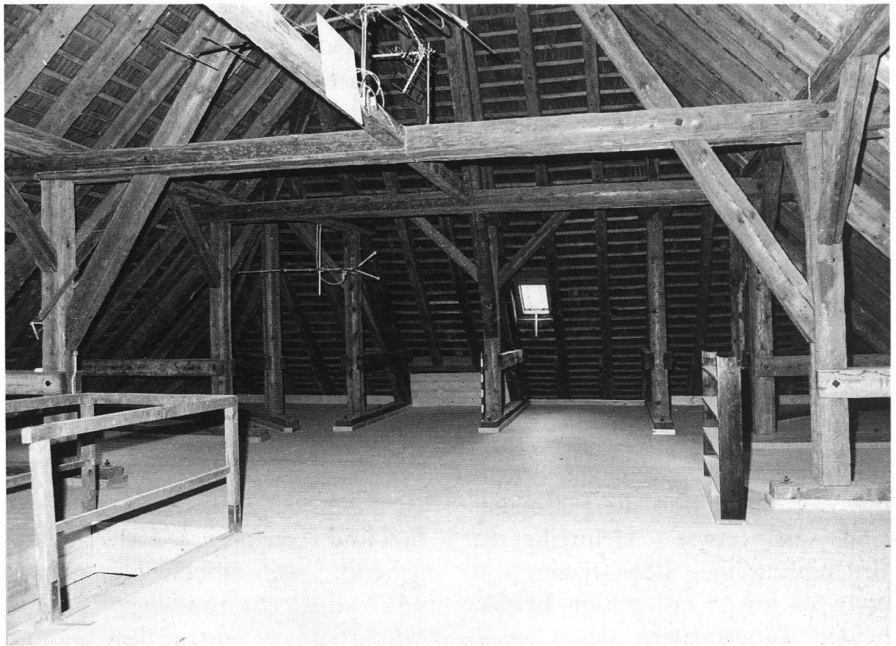
31: Osttrakt: Dachstuhl von 1885 in zeittypischem eisenschraubten Abbund.

nen 1885 entstandenen Brandschaden. Das heute vollständig in verputztem Mauerwerk stehende Gebäude reicht über vier Vollgeschosse und ist überdeckt mit einem Walmdach. Strukturell zeigen alle Geschosse dieselbe Gliederung, einen eingemitteten Quergang mit Treppenaufgang und zu beiden Seiten je einen Grossraum (Abb. 15). Einige dieser Grossräume sind durch eingestellte Fachwerkwände weiter in Zimmer unterteilt. Der gesamte Innenausbau mit den eingestellten Trennwänden, den Bodenbelägen, den Gipsputzen auf Wänden und an Decken, wie auch die Deckenbalken über dem 3. und 4. Obergeschoss, entstammen der Wiederherstellung nach einem beträchtlichen Brandschaden von 1885 und Umbauten in den 1920er- und 1950er-Jahren. Dabei mögen die Räume nach 1885 sehr repräsentativ gestaltet und möbliert gewesen sein, wie diverse Photographien aus der Jahrhundertwende zeigen (Abb. 32)⁴⁷. Aus jener Zeit, der letzten auf schicke Ausführung bedachten, sind einzig eine stark beschädigte Stuckdecke im nordseitigen Saal des 2. Obergeschosses und der elegante Treppenaufgang aus frei tragenden Sandsteinstufen und schmucker Kunstguss-Brüstung erhalten geblieben. Die Stuckdecke ist nun restauriert, die Treppe musste 1994/96 einem neuen Erschliessungskonzept weichen. Ebenfalls von der Wiederherstellung von 1885/86 stammt der heutige Dachstuhl in zeittypischer Abzimerung als stehende und verzäpfte Konstruktion und sprengwerkartig gestelzten Firstständern. Dem ausgehenden 19. Jahrhundert entsprechend sind wichtige Holzverbindungen mit damals neu auf dem Markt erschienenen Eisenschrauben verschraubt (Abb. 31).

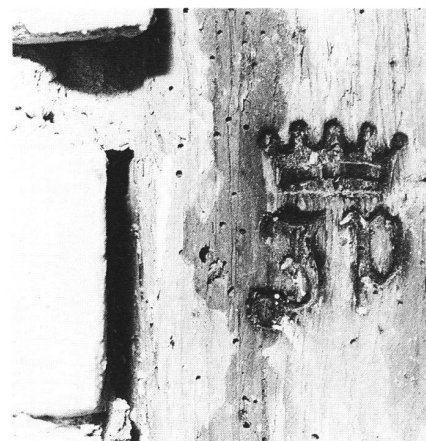
38: Palas D von 1451, 2. Obergeschoss: Brandstempel nicht gedeuteter Herkunft auf einem Balken unbekannter Zeitstellung – das Zeichen eines Zimmermeisters?

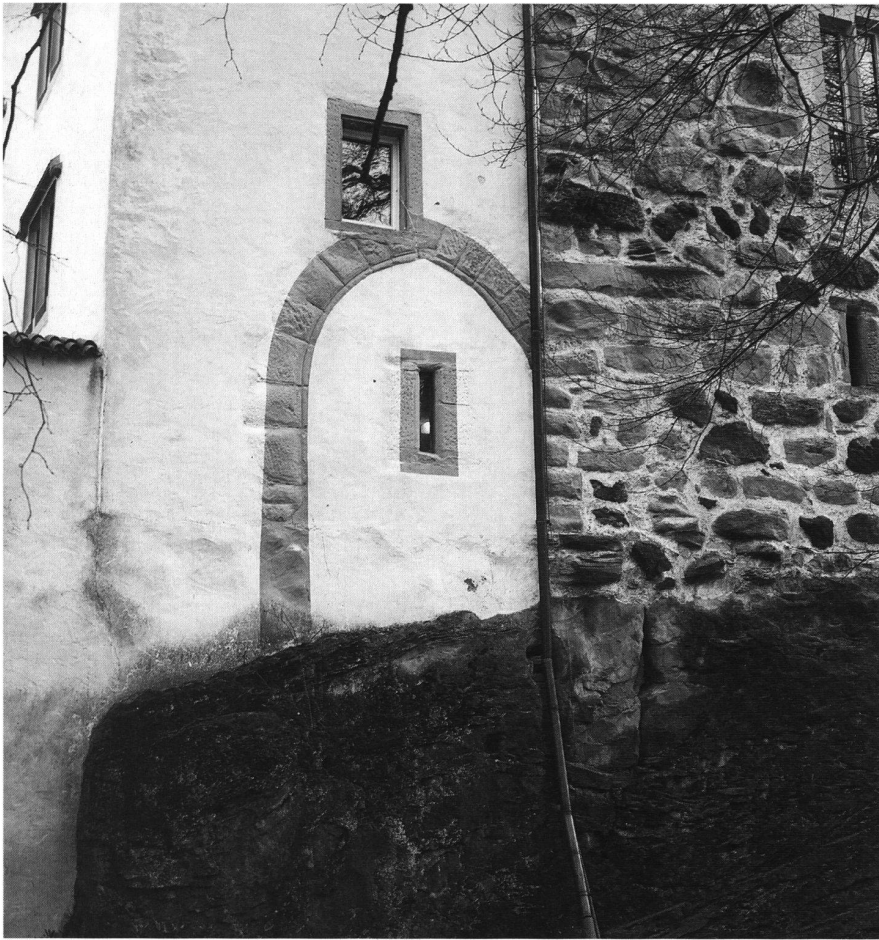
39: Mittelalterliches Tor und Westfassade des Wohnturmes A, beide über dem zum Halsgraben senkrecht abgeschroteten Felsrücken; rechts unterhalb des Tores Balkenaufleger zum einstigen Holzsteg (hinter der Dachwasserrinne).

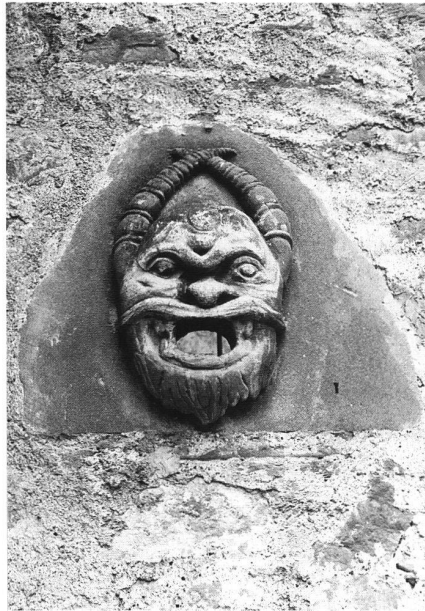
45: Steinerne, behörnte Maske mit offenem Mund als Durchblick, sogenannter «Spion»; am Schalenturm von 1850, rechts neben dem Eingangstor.

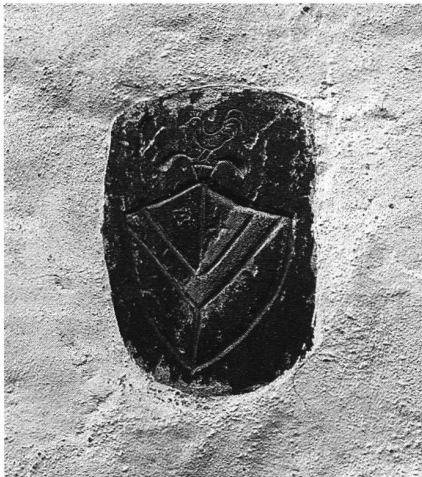
44: Wappenstein unbekannter Herkunft mit dem Hahn der Familie Blarer; im Zinnenmauerwerk von 1850 über dem einstigen Torhof verbaut.
