Zeitschrift: Mittelalter : Zeitschrift des Schweizerischen Burgenvereins = Moyen

Band: 2 (1997)

Brunnen SZ Untersuchungen an den Pfahlreihen im Vierwaldstättersee, 1996

von Jakob Obrecht

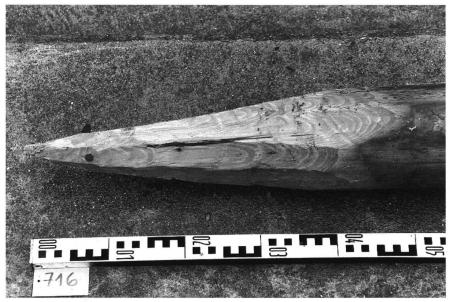
10: Pfahl Nr. 716, äussere Pfahlreihe «Waldstätterhof». Länge der Spitze 45 cm. Die Spitze wurde wohl mit dem Ziehmesser zugerichtet.

Die Zerstörung der Pfähle hat mindestens zwei Ursachen: Einerseits das Faulen im Bereich der stetig wechselnden Wasserlinie und andererseits der kontinuierliche Abrieb, durch die vom Wellenschlag aufgewirbelten Sandkörner. Die Spitzen der einzelnen Pfähle waren unterschiedlich bearbeitet. Ein dünneres Exemplar (vgl. Abb.11) ist nur grob mit dem Beil zugerichtet, während die dickeren Hölzer sauber, mit langen, gleichmässigen Schnitten zugespitzt sind (vgl. Abb. 9, 10, 12). Es ist nicht klar, ob beim Zurichten mit dem Ziehmesser oder gar mit der Säge gearbeitet worden ist.

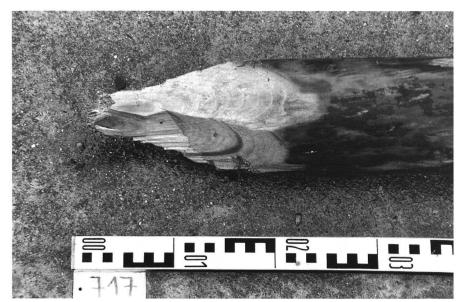
11: Pfahl Nr. 717, äussere Pfahlreihe «Waldstätterhof». Länge der Spitze 20 cm. Die Spitze wurde mit wenigen Beilhieben grob zugerichtet.
