Brunnen SZ Untersuchungen an den Pfahlreihen im Vierwaldstättersee, 1996

von Jakob Obrecht

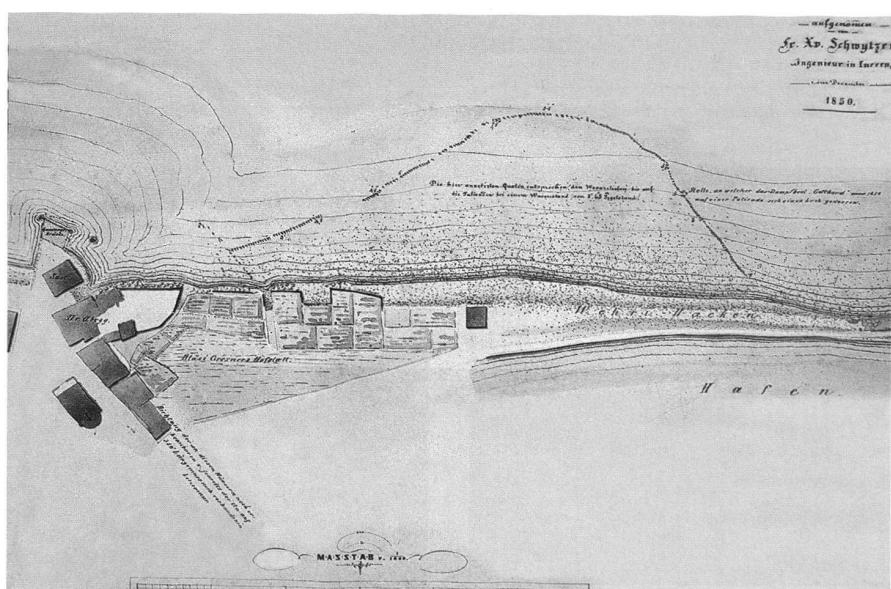
1: Plan der «Palisaden» vor dem Webribacken. Aufgenommen von Ingenieur Franz Xaver Schwytzer, Luzern, im Dezember 1850, im Anschluss und als Folge des Dampfschiffunglücks vom 25. Januar 1850.

zer einmessen zu lassen, ist gleichzeitig der Ausgangspunkt unserer Forschungen⁴. Der von ihm angefertigte kolorierte Plan (Abb. 1) zeigt vor dem Wehrihaken eine halbkreisförmige Pfahlreihe. Es ist davon auszugehen, dass die Existenz der Pfähle vor dem Wehrihaken allgemein bekannt war – wenigstens bei der Bevölkerung Brunnens – und noch heute als südliche Fortsetzung der mittelalterlichen Letzimauer im See an-

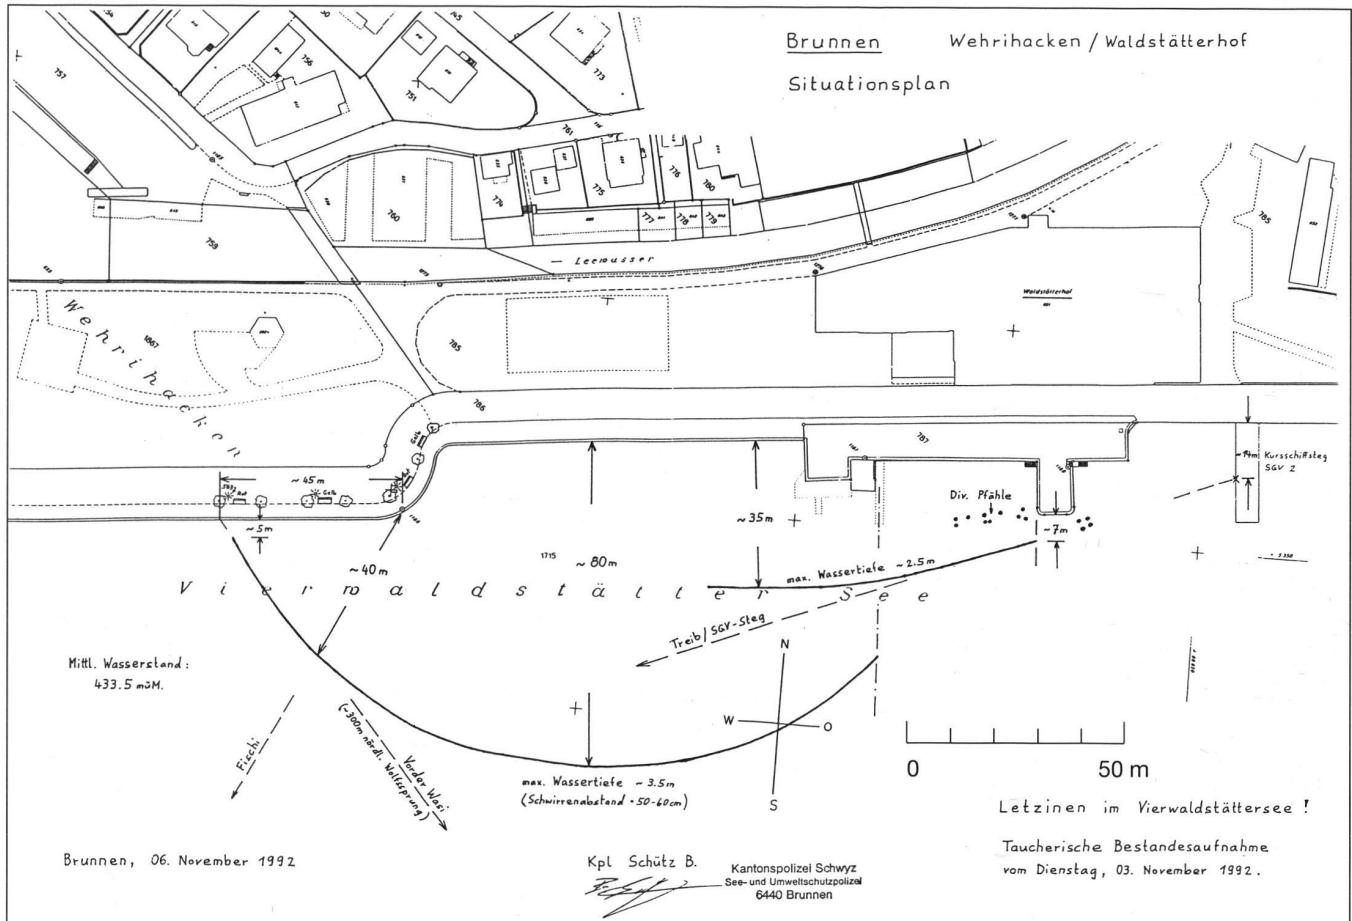
3: Plan der «Palisaden» vor dem Wehrihaken. Aufgenommen von Tauchern der Kantonspolizei Schwyz, Abt. See- und Umweltschutzpolizei.

Pfähle auf. Im Gegensatz zum Plan von F. X. Schwytzer sind darauf zwei hintereinanderliegende Pfahlreihen (Abb. 3) eingezeichnet.

nicht mit dem Plan der Schwyzer Seepolizei übereinstimmte (vgl. Abb. 3). Eine Überprüfung ergab, dass wir die zu diesem Zeitpunkt noch unbekannte Verlängerung der inneren, kürzeren Pfahlreihe eingemessen hatten und uns nicht bei der im vorliegenden Plan eingezeichneten grossen, halbkreisförmigen Reihe befanden. Die Kontrolle ergab, dass die nun als äusser Reihe zu bezeichnende Pfahlreihe ebenfalls vorhanden war und zwar genau in dem von der Seepolizei eingemessenen Bereich. Wir beendeten zuerst die Arbeit an

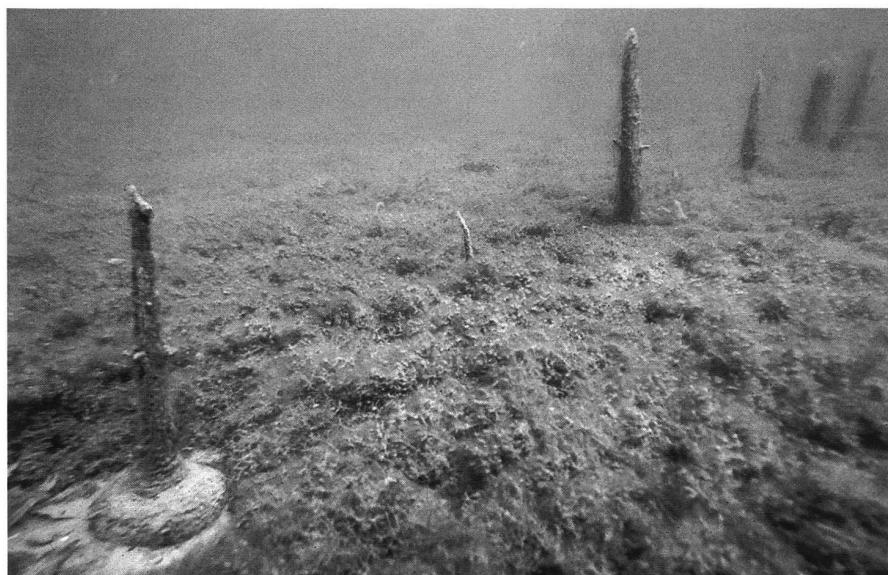
6: Von den Tauchern mit einem Wasserstrahl freigespülter, zum Absägen vorbereiteter Pfahlstumpf. «Fischzucht», äussere Pfahlreihe.

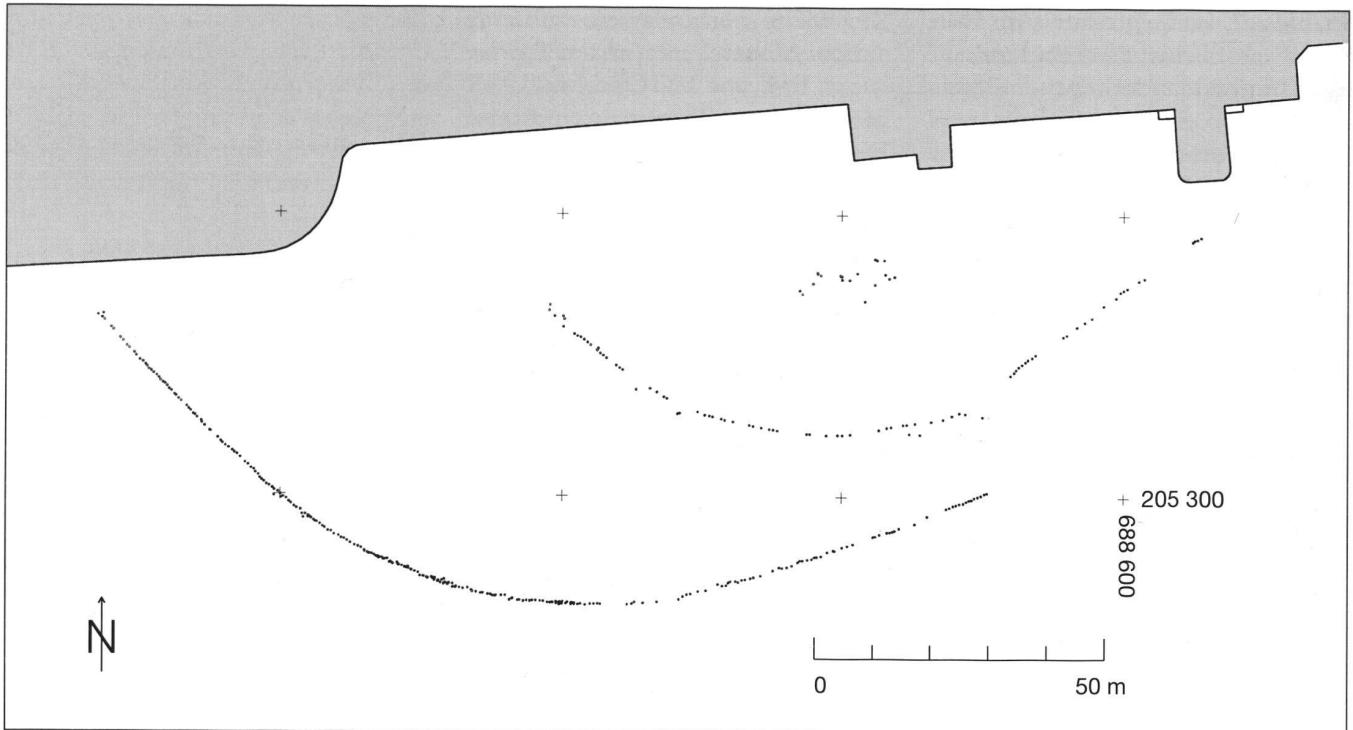
7: Plan der Pfahlreihen vor dem Waldstätterhof.

*Pfahlreihe vor dem Waldstätterhof
(Abb. 7)*

Waldstätterhof	Nummern	Anzahl Pfähle
Innere Pfahlreihe numeriert	501–585	85
Äussere Pfahlreihe numeriert	601–735	135
Äussere Pfahlreihe nicht numeriert	2001–2142	142
Pfahlhaufen Nähe Landungssteg	586–604	19
Total		381

Die anhand der aufgenommenen Pläne (vgl. Abb. 7 und 8) vermuteten Bauphasen wurden durch die

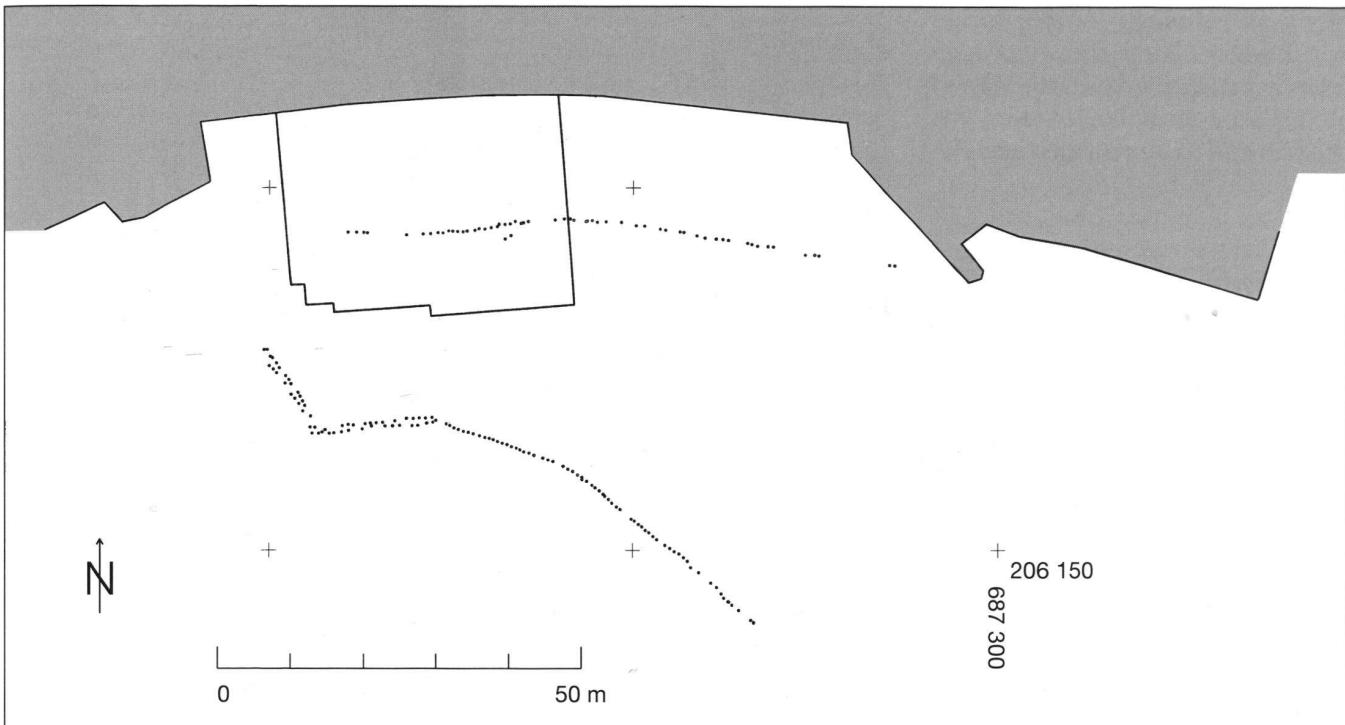
8: Plan der Pfahlreihen vor der «Fischzucht».

Fischzucht	Nummer	Anzahl Pfähle
Innere Pfahlreihe	51–77	27
Innere Pfahlreihe	81–113	33
Äussere Pfahlreihe numeriert	1–22 ¹⁴	20
Äussere Pfahlreihe nicht numeriert	2201–2314	114
Total		194

Pfahlreihe vor der Fischzucht (Abb. 8)
Hier verlief die Vermessung ebenfalls reibungslos. Um Zeit zu sparen, nummerierten wir nur noch einige ausgewählte Pfähle mit grösserem Durchmesser, in der Absicht diese Hölzer später für die dendrochronologische Untersuchung abzusägen¹³. Bei der Arbeit am Theodolit entdeckte ich im seichten Wasser ein paar Pfähle, die sich nach einer Überprüfung durch die Taucher als Anfang einer neuen inneren, parallel zum Ufer verlaufenden Pfahlreihe entpuppten. Die Zahl der Pfähle der äusseren Reihe unterschritt diejenige der Zählung vom Herbst 1995. Vermutlich hatten damals die Taucher ein Stück der Pfahlreihe in der Eile zweimal abgeschwommen. Zuletzt waren es

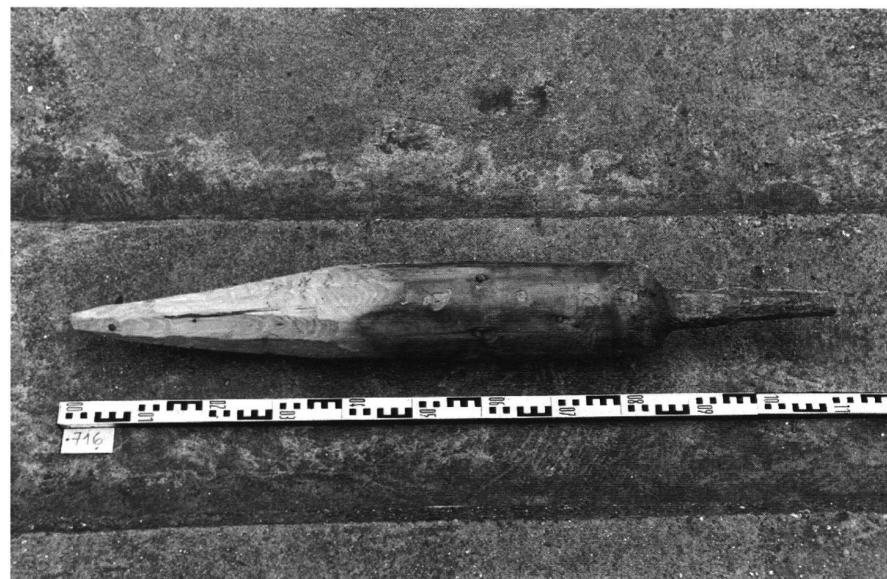
9: Pfahl Nr. 716, äussere Pfahlreihe «Waldstätterhof». Länge noch 1.1 m. Der im vollen Umfang erhaltene Teil steckte im Boden. Die dünne Spitze ist der erodierte Rest des ehemaligen oberirdischen Teils des Pfahles.

Insgesamt bargen die Taucher dort elf Pfähle (Abb. 9 bis 12). An jedem von ihnen ist die Wirkung der jahrhundertelangen Erosion gut abzulesen. Nur in dem im Boden steckenden Teil sind die Pfähle in ihrem vollen Querschnitt erhalten geblieben²¹. Über dem Seegrund sind sie alle zu dünnen, unterschiedlich langen Spitzen erodiert.

Die Zerstörung der Pfähle hat mindestens zwei Ursachen: Einerseits das Faulen im Bereich der stetig wechselnden Wasserlinie und andererseits der kontinuierliche Abrieb, durch die vom Wellenschlag aufgewirbelten Sandkörner. Die Spitzen der einzelnen Pfähle waren unterschiedlich bearbeitet. Ein dünneres Exemplar (vgl. Abb. 11) ist nur grob mit dem Beil zugerichtet, während die dickeren Hölzer sauber, mit langen, gleichmässigen Schnitten zugespitzt sind (vgl. Abb. 9, 10, 12). Es ist nicht klar, ob beim Zurichten mit dem Ziehmesser oder gar mit der Säge gearbeitet worden ist.

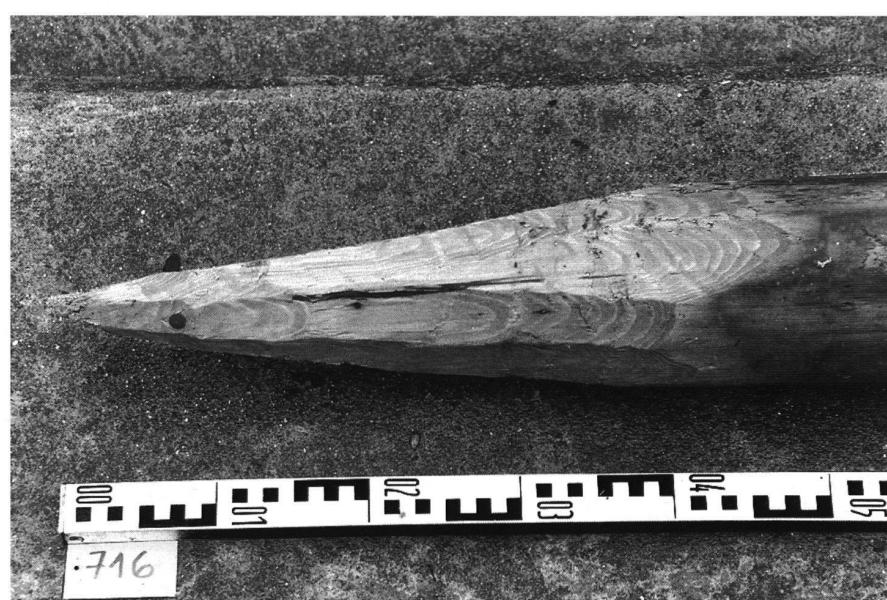
10: Pfahl Nr. 716, äussere Pfahlreihe «Waldstätterhof». Länge der Spitze 45 cm. Die Spitze wurde wohl mit dem Ziebmesser zugerichtet.

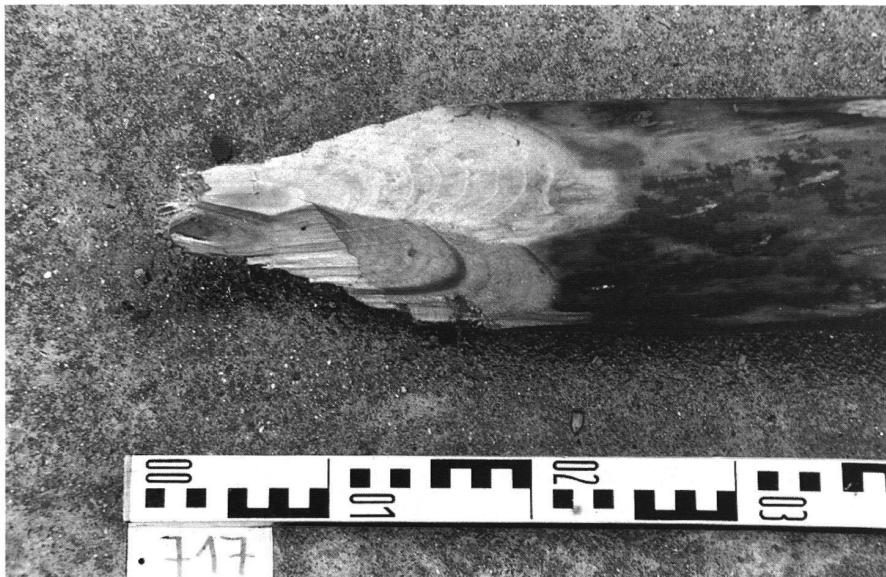
11: Pfahl Nr. 717, äussere Pfahlreihe «Waldstätterhof». Länge der Spitze 20 cm. Die Spitze wurde mit wenigen Beilhieben grob zugerichtet.

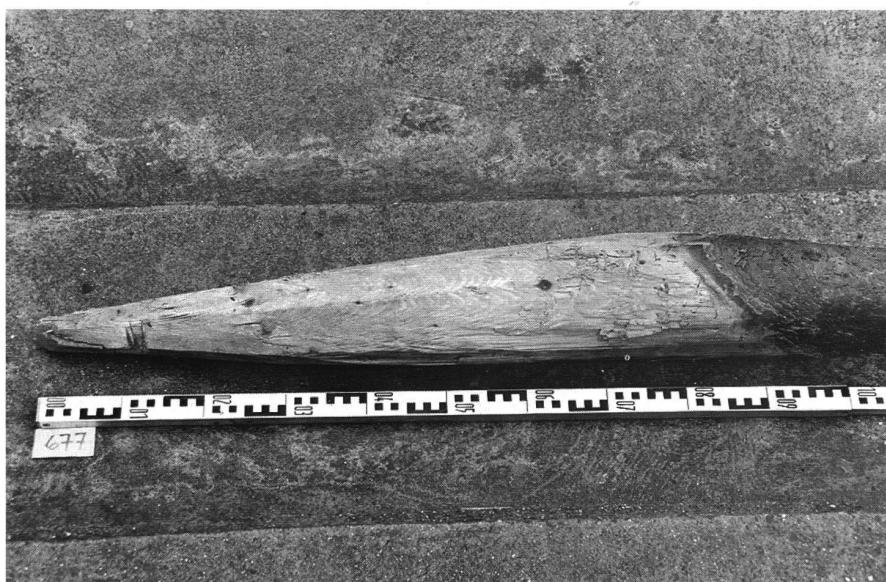
12: Pfahl Nr. 677, äussere Pfahlreihe «Waldstätterhof». Länge der Spitze 85 cm. Die lange, schlanke Spitze scheint mit der Säge bearbeitet worden zu sein.

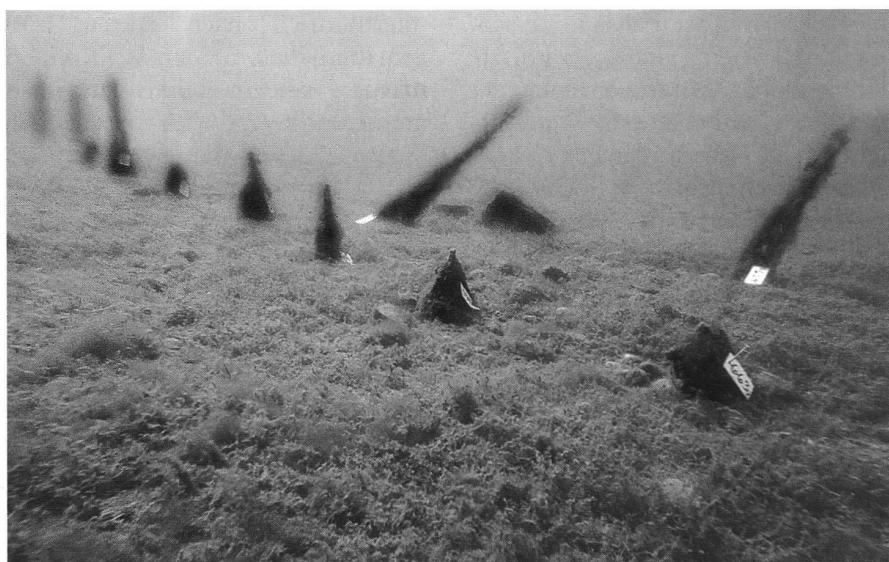
13: Ausschnitt aus der äusseren Palisade vor dem Waldstätterhof. Knapp vor der Pfahlreihe ragen zwei Pfähle in einem Winkel von 45° aus dem Boden.
