Artikel: Neue Erkenntnisse zum Aussehen von Kachelöfen des 13. und frühen

14. Jahrhunderts: Befunde und Funde aus dem Kanton Zürich

Autor: Matter, Annamaria / Wild, Werner

Neue Erkenntnisse zum Aussehen von Kachelöfen des 13. und frühen 14. Jahrhunderts – Befunde und Funde aus dem Kanton Zürich

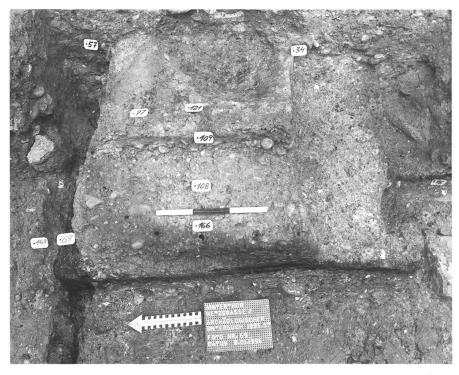
6: Winterthur-Metzggasse. Detailaufnahme des Kachelofensockels. Erkennhar sind die kreisförmig im Sockel angeordneten Reste der Ruten.

Der Ansatz des aus Lehm gebauten Feuerkastens zeigt innen einen runden Grundriss. An der schmalsten Stelle war die Wand des Feuerkastens, der aussen auf dem Holzrahmen aufruhte, 20 cm breit. Der Feuerkasten bestand aus einem zylinderförmigen, mit Lehm überdeckten Geflecht, von dessen kreisförmig angeordneten, im Sockel steckenden Ruten noch verkohlte Reste erhalten waren (Abb. 6).

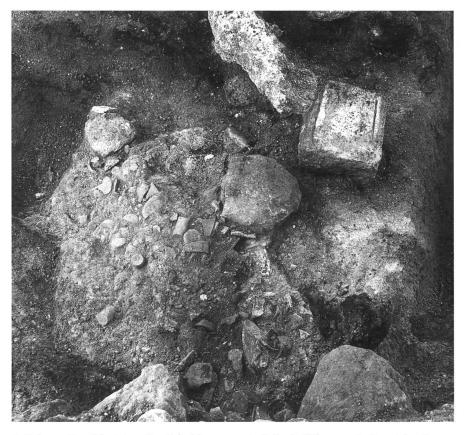
8: Hofstetten-Burg Schauenberg. Detail des Ofenversturzes im Keller des Wohnturmes. Im Brandschutt liegen zahlreiche Ofenkacheln und Lehmteile.

Die Ausgrabungen auf der östlich von Winterthur gelegenen Burg Schauenberg bei Hofstetten ZH haben zahlreiche Ofenbestandteile zutage gefördert²². Während der Schleifung der Burg um 1344 sind sämtliche Gegenstände der Innenausstattung des Wohnturms unter anderem die Kachelöfen einem Grossbrand zum Opfer gefallen und in den Keller gestürzt (Abb. 8). Die hohe Anzahl von 378 Ofenkacheln aus der Kellerverfüllung deutet auf mindestens zwei Kachelöfen, die einst in den Obergeschossen des Wohnturms standen: Ein etwas älterer Ofen aus der zweiten Hälfte des 13. Jahrhunderts mit unterschiedlich ausgeformten Becherkacheln und ein zweiter Ofen aus der ersten Hälfte des 14. Jahrhunderts mit grossen Becherkacheln, Napfkacheln und Kacheln mit viereckiger Mün $dung^{23}$.

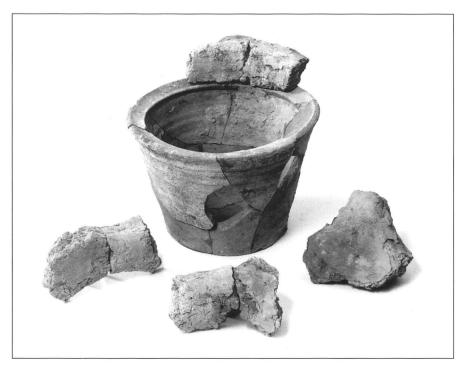
12: Hofstetten-Burg Schauenberg. Napfkachel und Lehmteile mit Abdrücken von Kachelrändern.

Die nicht mit Kacheln durchsetzte Aussenseite der Öfen wurde mit gebrauchten Stoffresten überdeckt. wie flache Lehmteile vom Schauenberg bei Hofstetten und der Winterthurer Metzggasse zeigen. Diese sich heute in Resten oder Abdrücken erhaltenen Textilien hatten die noch feuchte Ofenwand zu festigen. Darauf folgt eine fein verstrichene Lehmschicht, die auch die Kacheln überdecken kann. Diese Lehmtünche zählt stellenweise bis zu vier Schichten; offenbar musste die Ofenaussenseite von Zeit zu Zeit mit frischem Lehm überstrichen werden (Abb. 12).

Die im Lehm erkennbaren Kachelabdrücke aus dem Ofenversturz auf der Burg Schauenberg zeigen Negative der Kachelriefelung oder bedeutend häufiger – Negative des Kachelrandes (Abb. 12). Interessant ist der Einbau der Gefässe: die Napfkacheln waren z.T. unterschiedlich tief in der Ofenwand vermauert²⁹. Die zeichnerische Rekonstruktion eines Ofenwandbereiches zeigt drei Napfkacheln mit verschiedener Lage und Orientierung (Abb. 13). Die untere Napfkachel ist schräg, 3,5 cm tiefer zum Ofeninneren gesetzt als die oberen beiden. Schliesslich lässt das Ensemble erkennen, dass die Ofenwand eine leichte Rundung aufgewiesen hatte. Ähnlich wie auf Burg Schauenberg wurden unglasierte Napfkacheln aus Andelfingen ZH in die Ofenwand gesetzt (Abb. 14)30. Eine Rekonstruktion der Ofenwand aus Lehm und Napfkacheln zeigt über zwei Reihen von Napfkacheln einen um 3,5–7 cm zurückversetzten Bereich der Ofenwand, ebenfalls mit Napfkacheln. Interessant ist dort die etwas abgeschrägte Lage der obersten Kachelreihe, die auf einen abgerundeten Bereich des Ofenkörpers weist. Der Abstand zwischen den einzelnen Napfkacheln variiert zwischen 1,5 und 8 cm. Die Gefässkörper waren z.T. bis zum Boden vollständig vermauert, d.h. die Dicke der Ofenwand entspricht an dieser Stelle der Kachelhöhe.

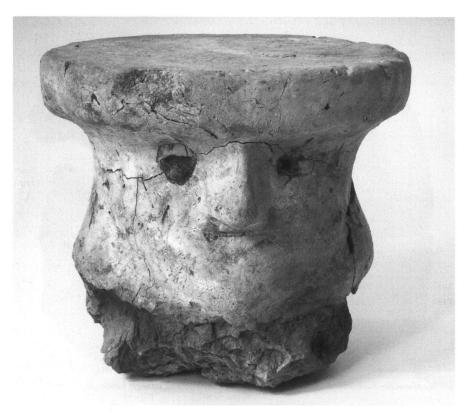
20: Winterthur-Obergasse 4. Ofenaufsatz aus Lehm in Form eines Gesichtes. Masse: Höhe 15 cm; Breite unten 11 cm, Breite oben 16,5 cm.

Als oberer Abschluss wurden bei vereinzelten Öfen Aufsätze angebracht. An der Obergasse 4 in Winterthur ist ein in Form eines Gesichtes gestalteter Aufsatz aus Lehm belegt (Abb. 19)³⁴. Dieses Gesicht wurde wie die übrigen Teile der Ofenwand mit Kalk geweisselt, und der obere, flache Abschluss diente vermutlich als Ablagefläche. Speziell an diesem Aufsatz ist nicht nur das vollplastisch gestaltete Gesicht sondern auch die aus eingesetzten Glasschlacken bestehenden Augen.

Abschluss des Ofens wird zunehmend Bedeutung beigemessen. An der Obergasse 4 bekrönte ein aus Lehm modelliertes Gesicht den Ofen, später übernehmen keramische Gefässe diese Rolle.

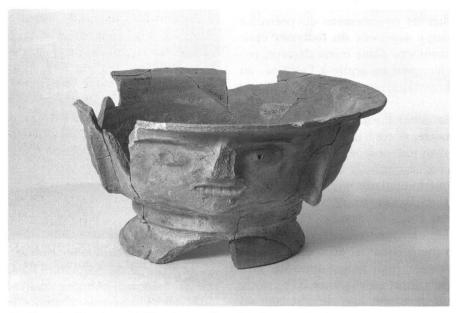
21: Winterthur-Tösstalstrasse 7. Ofenaufsatz aus Keramik in Form eines Gesichtes.
