Artikel: Neue Erkenntnisse zum Aussehen von Kachelöfen des 13. und frühen 14. Jahrhunderts : Befunde und Funde aus dem Kanton Zürich

Autor: Matter, Annamaria / Wild, Werner

Neue Erkenntnisse zum Aussehen von Kachelöfen des 13. und frühen 14. Jahrhunderts – Befunde und Funde aus dem Kanton Zürich

von Annamaria Matter und Werner Wild

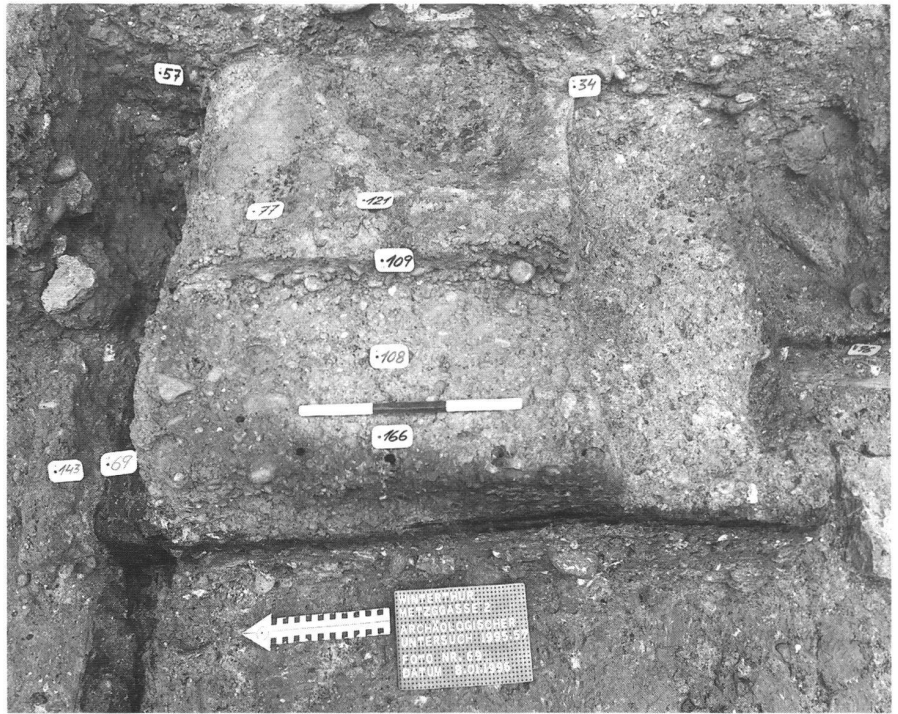
6: Winterthur-Metzggasse. Detailaufnahme des Kachelofensockels. Erkennbar sind die kreisförmig im Sockel angeordneten Reste der Ruten.

Der Ansatz des aus Lehm gebauten Feuerkastens zeigt innen einen runden Grundriss. An der schmalsten Stelle war die Wand des Feuerkastens, der aussen auf dem Holzrahmen aufruhte, 20 cm breit. Der Feuerkasten bestand aus einem zylinderförmigen, mit Lehm überdeckten Geflecht, von dessen kreisförmig angeordneten, im Sockel steckenden Ruten noch verkohlte Reste erhalten waren (Abb. 6).

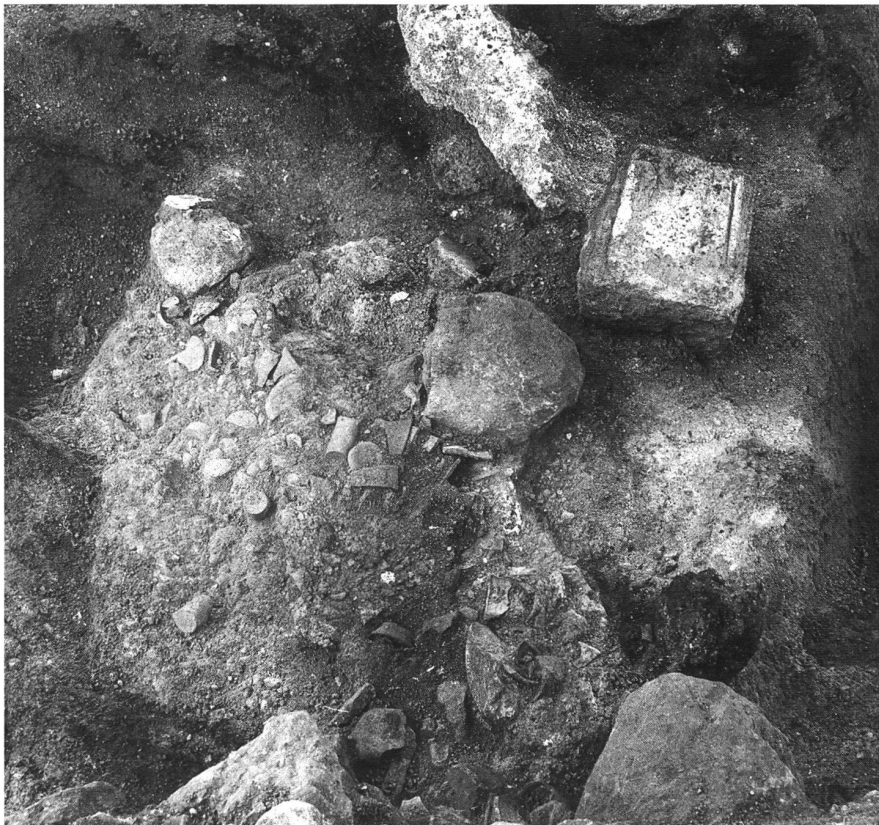
8: Hofstetten-Burg Schauenberg. Detail des Ofenversturzes im Keller des Wohnturmes. Im Brandschutt liegen zahlreiche Ofenkacheln und Lehmteile.

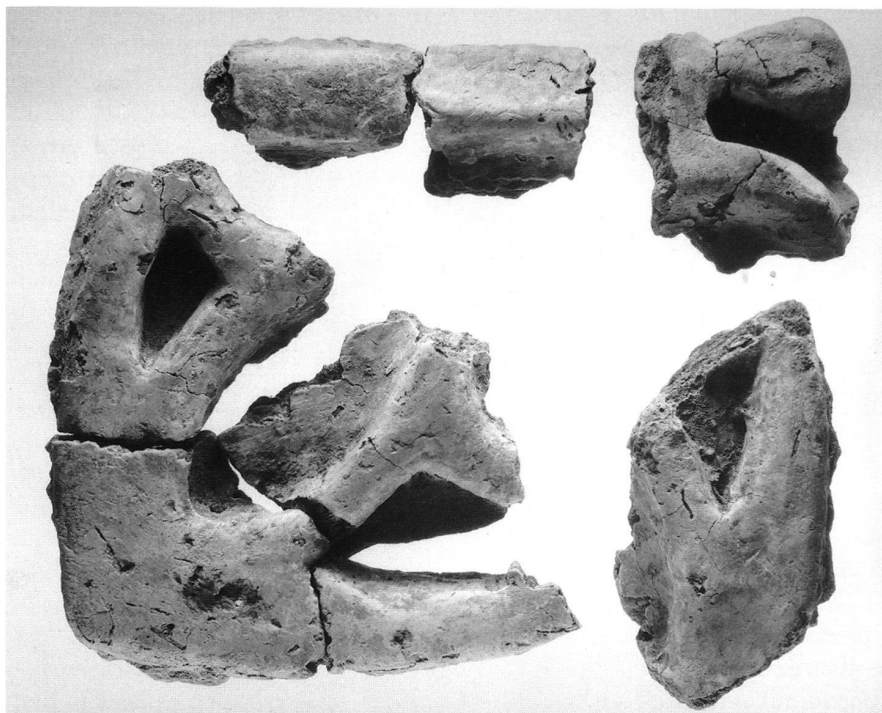
18: Maschwanden-Städtchen. Ausgrabung «Im Staad» 1934. Plastisch verzierte Lehmteile.

schwanden sind Becherkacheln und reliefierte, 1,5–3,5 cm dicke Lehmteile in Form von gotischem Masswerk belegt (Abb. 17–18)³². Es handelt sich dabei um zwei Spitzbögen mit blasenförmigen Eintiefungen. Sie nehmen bereits die reliefierten Blatt-, Nischen- und Kranzkacheln mit Architekturdarstellungen vorweg, welche im 14. Jahrhundert modisch werden³³. Die Zuweisung der Lehmteile und der Becherkacheln zu einem Ofen ist durch die Fundlage gegeben.

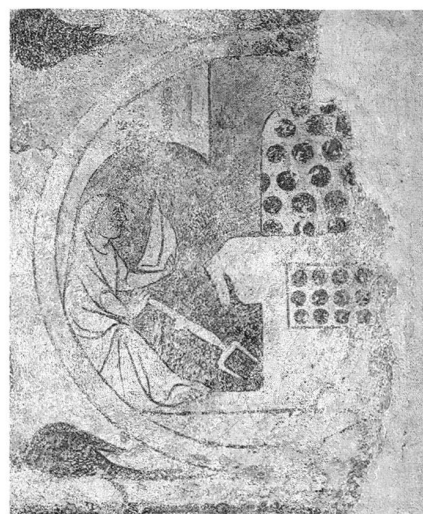
19: Zürich-«Haus zum langen Keller». Fresko des Monats Dezember mit Kachelofendarstellung. Anfang 14. Jahrhundert.

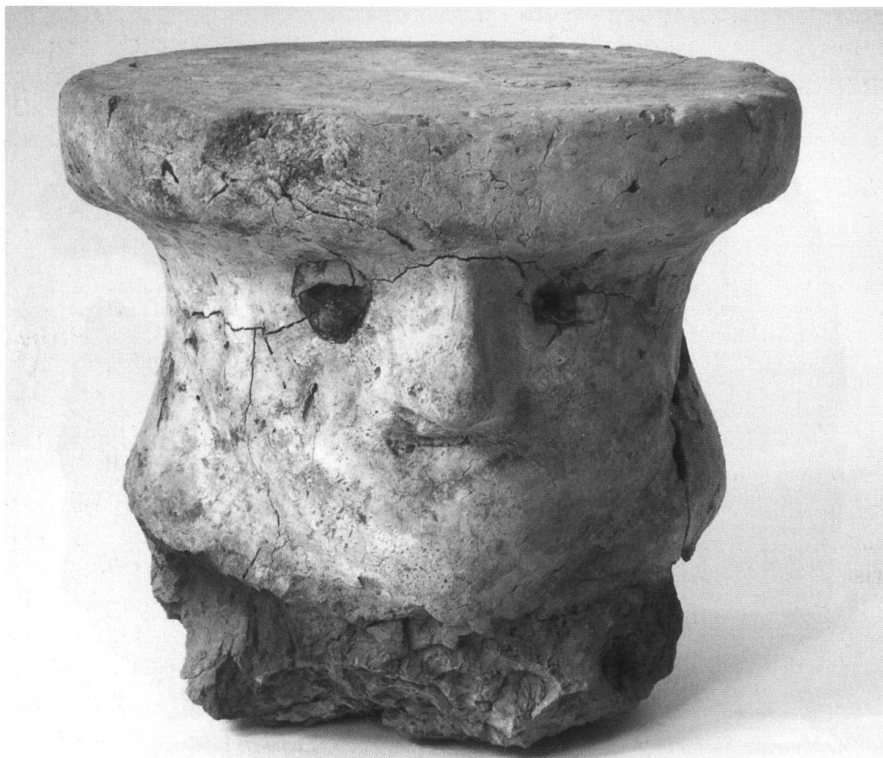
20: Winterthur-Obergasse 4. Ofenaufsatz aus Lehm in Form eines Gesichtes. Masse: Höhe 15 cm; Breite unten 11 cm, Breite oben 16,5 cm.

Als oberer Abschluss wurden bei vereinzelt Öfen Aufsätze angebracht. An der Obergasse 4 in Winterthur ist ein in Form eines Gesichtes gestalteter Aufsatz aus Lehm belegt (Abb. 19)³⁴. Dieses Gesicht wurde wie die übrigen Teile der Ofenwand mit Kalk geweißelt, und der obere, flache Abschluss diente vermutlich als Ablagefläche. Speziell an diesem Aufsatz ist nicht nur das vollplastisch gestaltete Gesicht sondern auch die aus eingesetzten Glasschlacken bestehenden Augen.

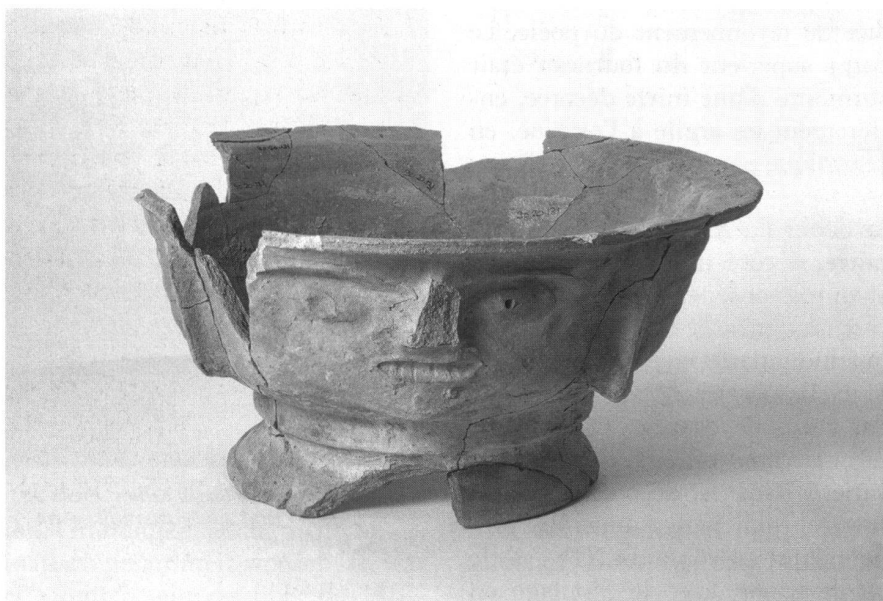
21: Winterthur-Tösstalstrasse 7. Ofenaufsatz aus Keramik in Form eines Gesichtes.

ist jener der Tösstalstr. 7 des 14. Jahrhunderts aus Keramik gefertigt (Abb. 20). Weitere, zum Teil mühselige Kleinarbeit voraussetzende Forschung bleibt aber noch zu leisten, um weitere Aufschlüsse zu erhalten und konstruktive Fragen zu lösen.
