Neue Erkenntnisse zum Aussehen von Kachelöfen des 13. und frühen 14. Jahrhunderts – Befunde und Funde aus dem Kanton Zürich

von Annamaria Matter und Werner Wild

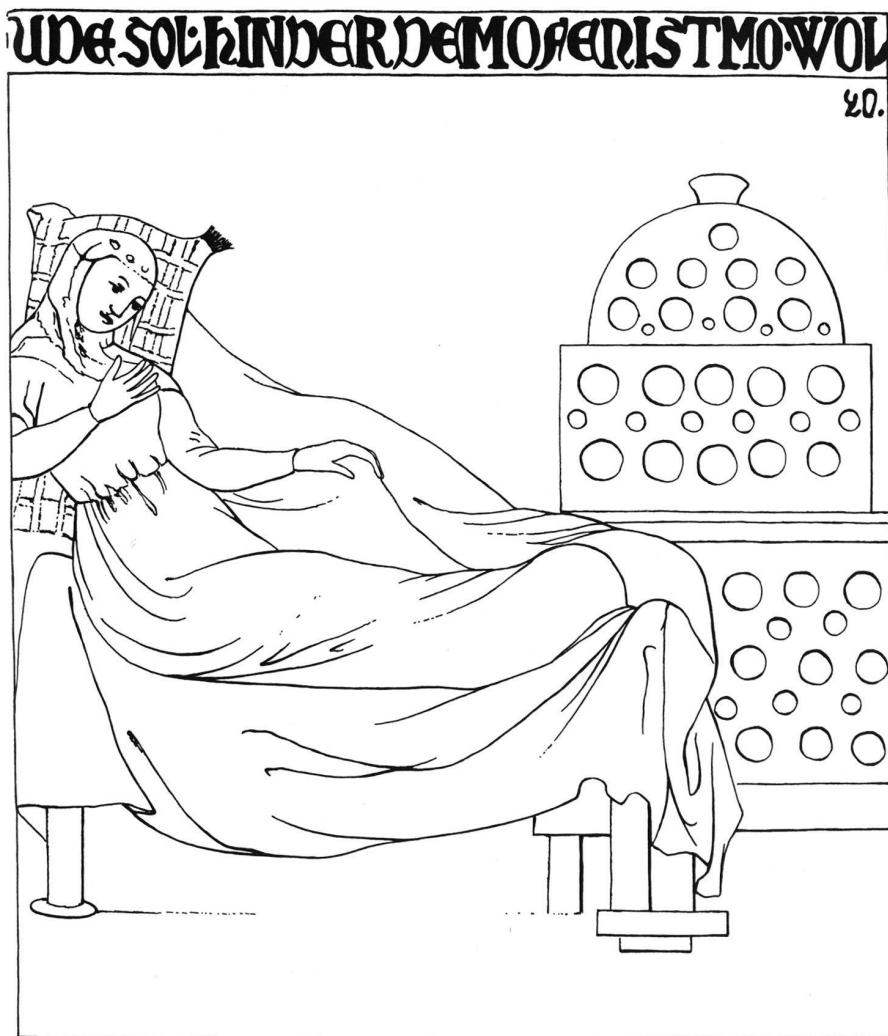
1: Konstanz – «Haus zur Kunkel». Freskomalerei mit Darstellung eines Kachelofens von 1319/20.

man durch das direkte Ableiten des Rauches. Mit dem Aufkommen des Kachelofens entwickelte sich ein rauchfreier, von der Küche mit ihrem offenen Herdfeuer getrennter Wohnraum, die Stube. Vielsagend ist denn auch die schlichte Feststellung «hinder dem ofen ist mo wol», die sich über einem bekannten Fresko des frühen 14. Jahrhunderts aus Konstanz findet¹. Das Bild zeigt eine neben einem Kachelofen ruhende Frau (Abb. 1).

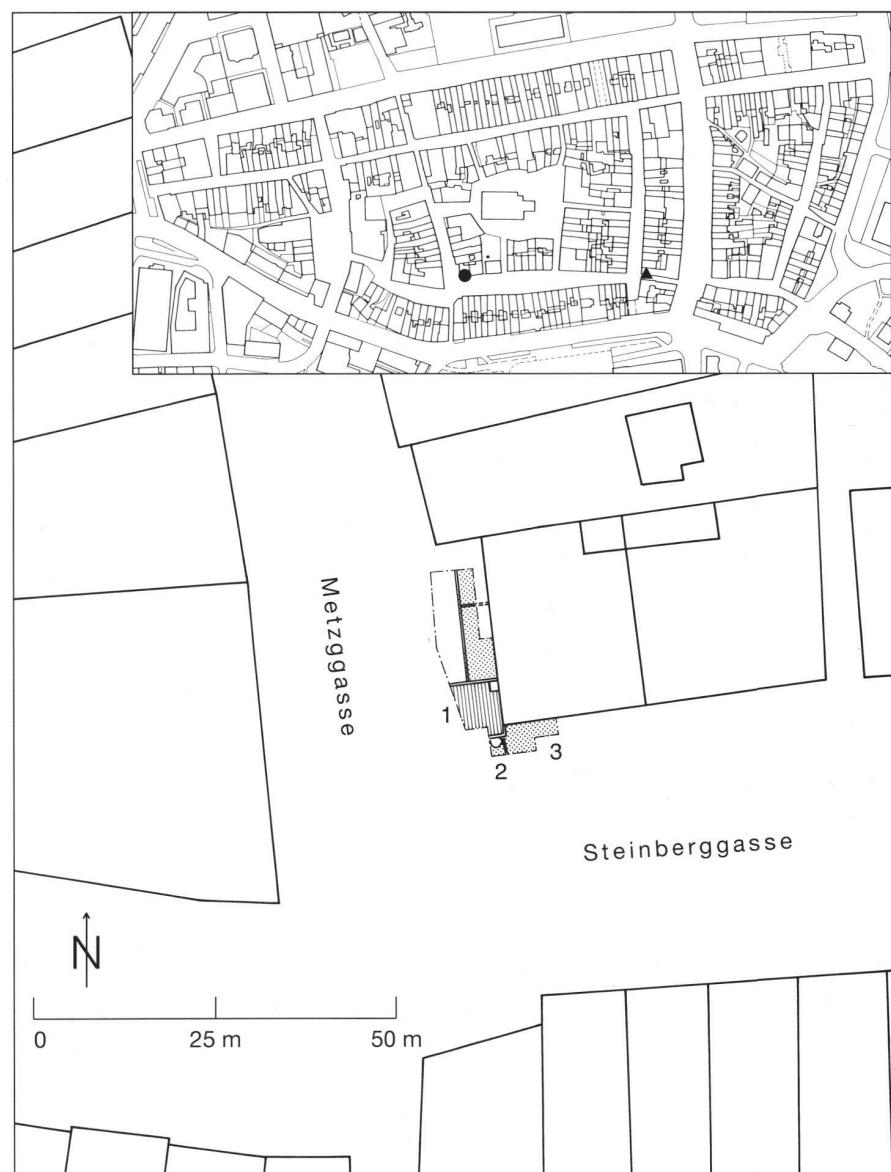
2: Lage der Grabungen Metzggasse (Punkt) und Obergasse 4 (Dreieck) in der Winterthurer Altstadt. Situation des Hauses von 1208 an der Ecke Metzggasse/Steinberggasse. 1 Stube mit Kachelofen und Bretterboden, 2 Raum mit Feuerstelle und Lehmostrich, 3 Raum mit Lehmostrich. Nördlich schliesst ein zweiräumiges Haus an. M. 1:500. Reproduziert mit Bewilligung des Vermessungsamtes der Stadt Winterthur vom 6.11.1997.

Bei Rettungsgrabungen legten Mitarbeiter der Kantonsarchäologie Zürich 1995 in der Winterthurer Metzggasse vorzüglich erhaltene Reste eines Holzgebäudes frei (Abb. 2)⁴. Der dendrochronologisch ins Jahr 1208 datierte Raum war von Anfang an mit einem Bretterboden und mit einem Kachelofen ausgestattet (Abb. 3–5)⁵. Die ausserordentlich gute Erhaltung ist auf besonders günstige Umstände zurückzuführen. Als das Haus um 1300 niederbrannte, lag das Aussenniveau bereits rund 50 cm höher, weshalb die Brandruine nicht abgetragen, sondern mit Kies überdeckt wurde⁶. Die vollständig verkohlten Bretter und Bohlen wie auch Teile des Kachelofens sind unter diesem Kies bemerkenswert gut konserviert worden. Nach einem erneuten Brand im 15. Jahrhundert setzte man die Gassenflucht zurück, wodurch die Hausreste des 13. Jahrhunderts von jüngeren Bodeneingriffen weitgehend verschont geblieben sind.

An der Metzggasse gelang es, ein mehrräumiges Haus zu untersuchen, dessen Räume unterschiedlichen Zwecken dienten (Abb. 2). Im Süden und Osten lagen aufgrund ihrer Ausstattung untergeordnete Räume. Der südliche Raum besass einen Lehmostrich und eine bodenebene Feuerstelle. Da der als Hinterlader vom Nebenraum her bediente Kachelofen nicht bei dieser Feuerstelle stand, wird der Raum im Osten ebenfalls eine Feuerstelle aufgewiesen haben. Vielleicht wurde dieser Raum, der ebenfalls nur einen Lehmostrich besass, unter anderem als Küche genutzt.

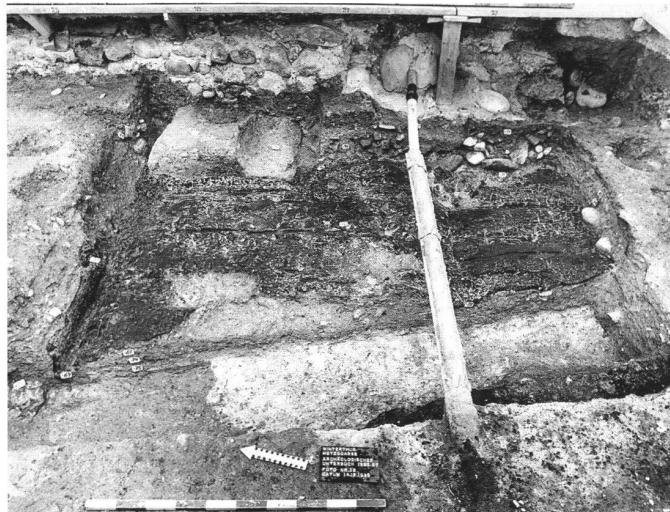
3: Winterthur-Metzggasse. In der Bildmitte sind die verkohlten Bretter des Bretterbodens erkennbar. Links oben im Bild erkennt man den Sockel des Kachelofens, dessen südliche Hälfte durch eine jüngere Störung etwas beeinträchtigt ist.

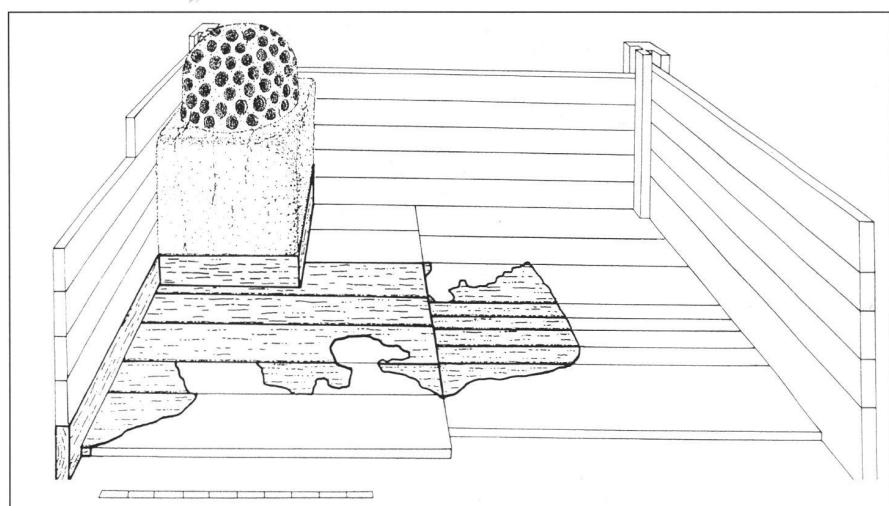
4: Winterthur-Metzggasse. Rekonstruktionszeichnung des Raumes mit dem Kachelofen. Ungesichert ist der flache Übergang des Feuerkastens zur Kuppel.

Der Ofensockel mass etwa einen Meter im Geviert und 30 cm in der Höhe. Holzreste und Holzabdrücke zeigen, dass der aus einer Kiesschüttung bestehende Sockel mit Eichenbalken eingefasst war. Die Kiesschüttung war mit Lehm überdeckt, auf dem das Feuer brannte. Im Osten war in diesem Lehm eine Mulde erkennbar, die möglicherweise auf eine Befeuerung vom östlich anschliessenden Raum hinweist. Soweit in Resten erhalten, spricht auch die Konstruktion des Feuerkastens für einen nach dem Prinzip des Hinterladers funktionierenden Ofens.

Der Ansatz des aus Lehm gebauten Feuerkastens zeigt innen einen runden Grundriss. An der schmalsten Stelle war die Wand des Feuerkastens, der aussen auf dem Holzrahmen aufruhte, 20 cm breit. Der Feuerkasten bestand aus einem zylinderförmigen, mit Lehm überdeckten Geflecht, von dessen kreisförmig angeordneten, im Sockel steckenden Ruten noch verkohlte Reste erhalten waren (Abb. 6).

Die Aussenseite des Ofens verziegelte in der Hitze der Brandkatastrophe, so dass zahlreiche Bruchstücke erhalten blieben⁸. Zur Bestimmung der Höhe des Feuerkastens sind allerdings zuwenig Fragmente erhalten. Gegen die Ausstattung des Feuerkastens mit Becherkacheln sprechen außer dem Geflecht in seinem Innern seine geraden Wände, da sich immer eine Rundung beobachten lässt, wenn man Kacheln in die Lehmbruchstücke mit Kachelabdrücken einsetzt.

Der obere Abschluss des viereckigen Feuerkastens lässt sich auf zwei Arten rekonstruieren: entweder war er oben flach oder ging schräg in die Kuppel über. Für letzteres spricht, dass neben Lehmfragmenten, die einen Winkel von 90° aufweisen auch solche vorliegen, die einen Winkel von 135° beschreiben. Diese könnten aber auch zu breit abgefassten Kanten gehören.

Von besonderer Bedeutung ist die Möglichkeit, den Kachelofen aufgrund seines guten Erhaltungsgrades weitgehend rekonstruieren zu können (Abb. 4). Als Befund ergraben sind der Sockel mit Eichenholzeinfassung und die Ruten des korbartigen Geflechtes des Feuerkastens. Das Aussehen des Feuerkastens und die Konstruktion der Kuppel mit den Becherkacheln können aus dem Ofenlehm und den darin enthaltenen Abdrücken erschlossen werden.

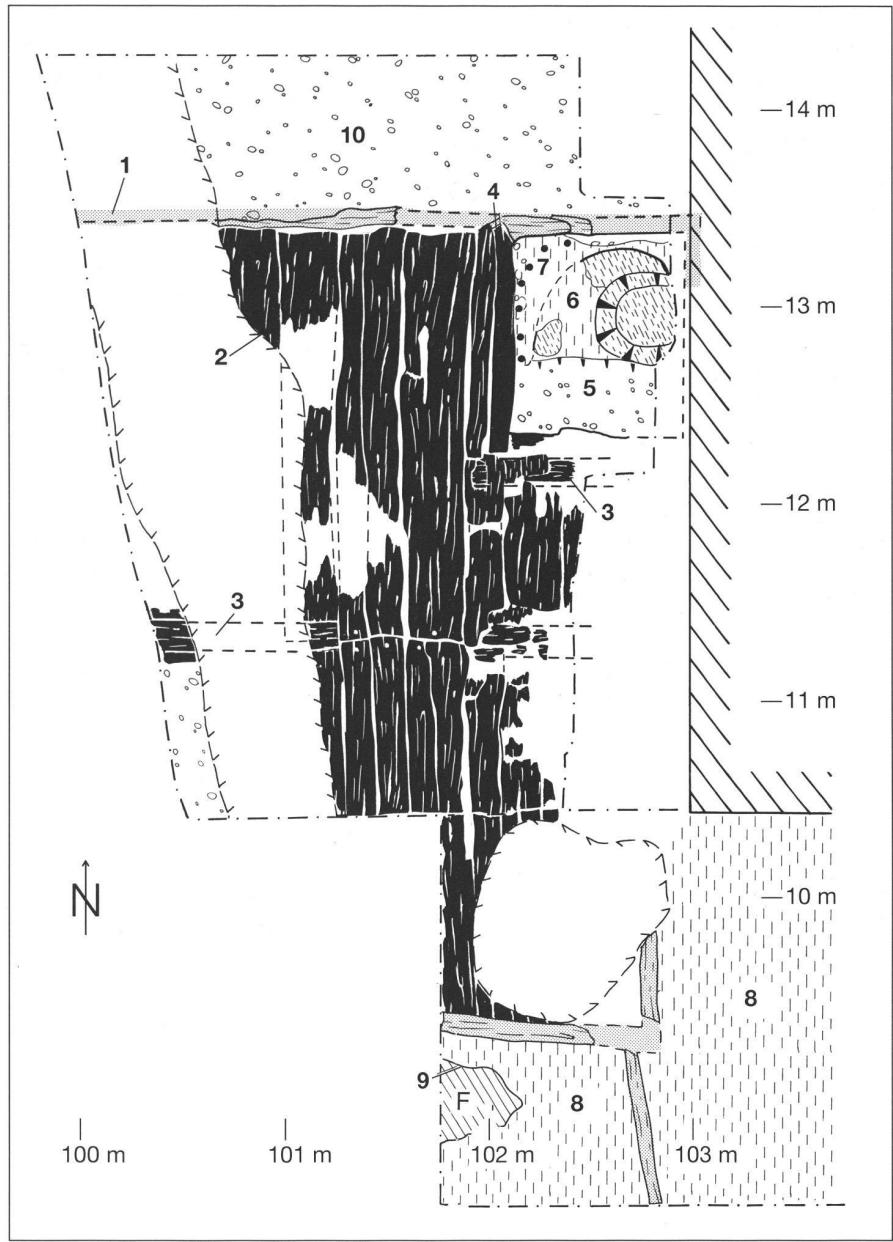
5: Winterthur-Metzggasse. Plan der Befunde. 1 Wandbohlen, 2 Bretterboden, 3 Unterlagsbalken, 4 Rahmen aus Eichenbalken, 5 Ofensockel aus Kies, 6 Lehmschicht, 7 Ruten des Geflechts des Feuerkastens, 8 Lehmestrich, 9 Feuerstelle, 10 Kiesplanie.

Die Hausreste (Abb. 5)

Der Raum, in dessen Nordostecke sich der Kachelofen befand, besass einen auf Unterlagsbalken verlegten Bretterboden. Dieser Bretter-

boden umschloss in der Nordostecke den Kachelofen, der bereits zur ersten Ausstattung des Raumes gehörte. Die Wände bestanden aus in Eckpfosten vernuteten eichernen Bohlen. Da die Westwand nicht mehr erhalten war, bleibt unbekannt, ob der Raum quadratisch oder rechteckig war. Die Fläche des Raumes betrug mindestens 2,5 auf 3,5 m, somit gegen 9 m². Türen waren in den erhaltenen Wandpartien nicht erhalten.

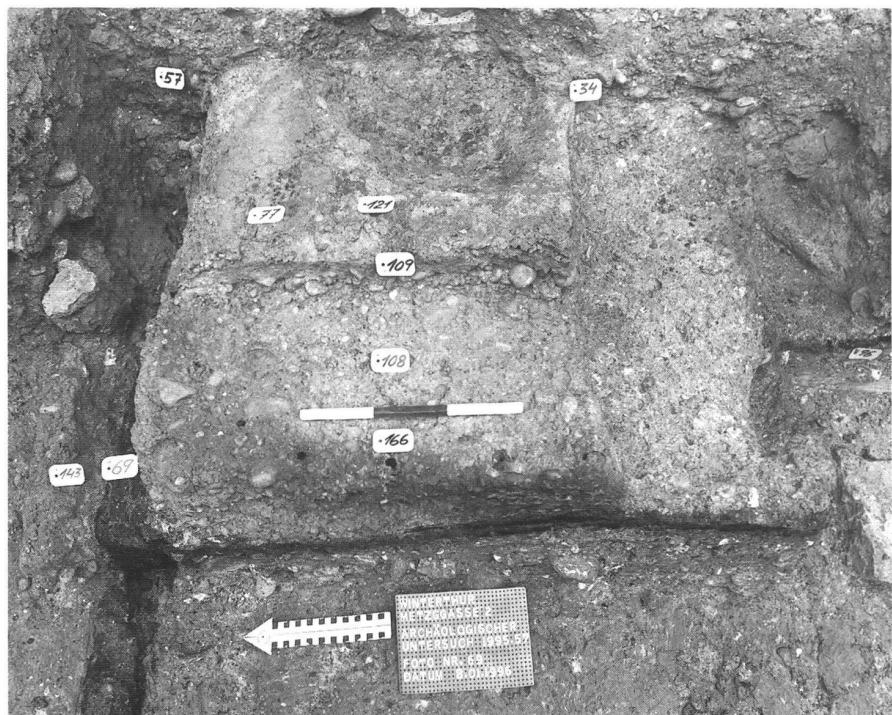
6: Winterthur-Metzggasse. Detailaufnahme des Kachelofensockels. Erkennbar sind die kreisförmig im Sockel angeordneten Reste der Ruten.

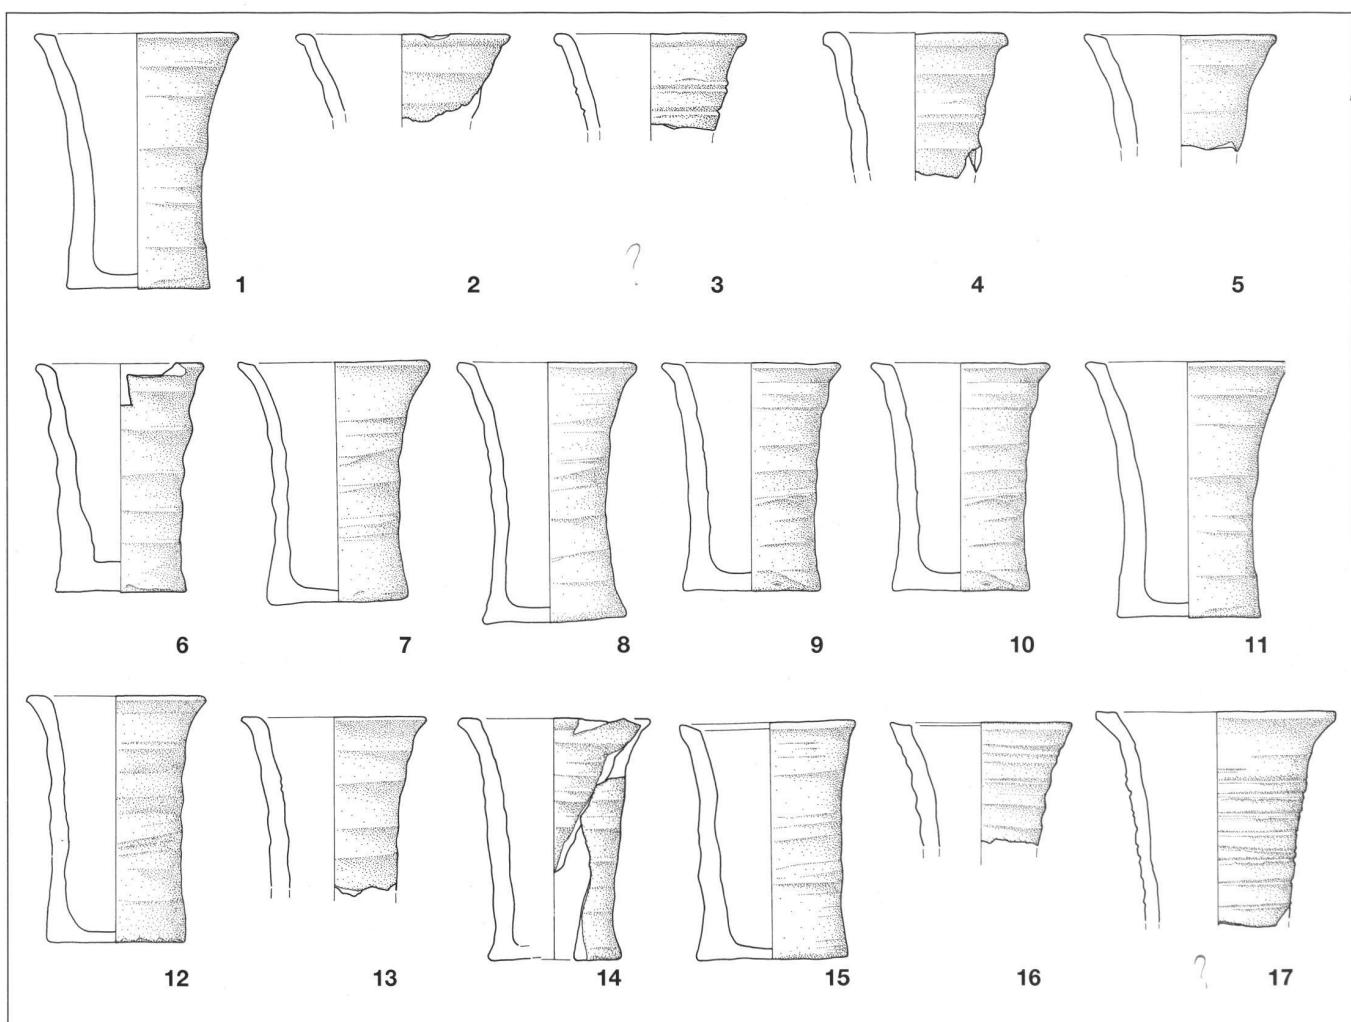
7: Winterthur-Metzggasse. Becherkacheln. M. 1:3.

Die Kacheln (Abb. 7)

Die zum Teil vollständig erhaltenen Kacheln erwecken bezüglich Aussehen und Machart einen weitgehend einheitlichen Eindruck. Die unten zylindrisch, oben stark ausladend geformte Wand weist schwach ausgeprägte Riefen auf, lediglich die Kacheln Abb. 8.3 und 8.17 zeigen 3 mm breite Furchen an der Aussenseite¹⁰. Die feine Sandmagerung enthält wenig Glimmer und Kalkpartikel, vereinzelt auch gröbere Einschlüsse. Auf einen unregelmässigen oxidierenden Brand verweist die orange bis hellgraue Tonfarbe. Quellränder und Abdrücke von Sand auf den Böden zeugen von deren Herstellung auf der Töpferscheibe.

Aufgrund der unterschiedlichen Ausprägung der Randform lassen sich zwei Hauptgruppen bilden: Kacheln mit Lippenrand (Abb. 7.1–4 und 6; insgesamt 9 Exemplare) und Kacheln mit horizontal oder schräg nach innen abgestrichenem Steilrand (Abb. 7.5 und 7.7–17; insgesamt 33 Exemplare). Da die Kacheln der zweiten Hauptgruppe einen weitgehend einheitlichen Charakter zeigen, dürften zumindest sie in der gleichen Töpferei entstanden sein. Einzig die Kachel Abb. 7.17 fällt innerhalb dieser Gruppe durch die bereits er-

wähnten Furchen sowie die grössere Mündung auf. Die Lehmbabdrücke zeigen jedoch klar, dass Kacheln wie Abb. 7.3 und 17 tatsächlich im Ofen eingesetzt waren.

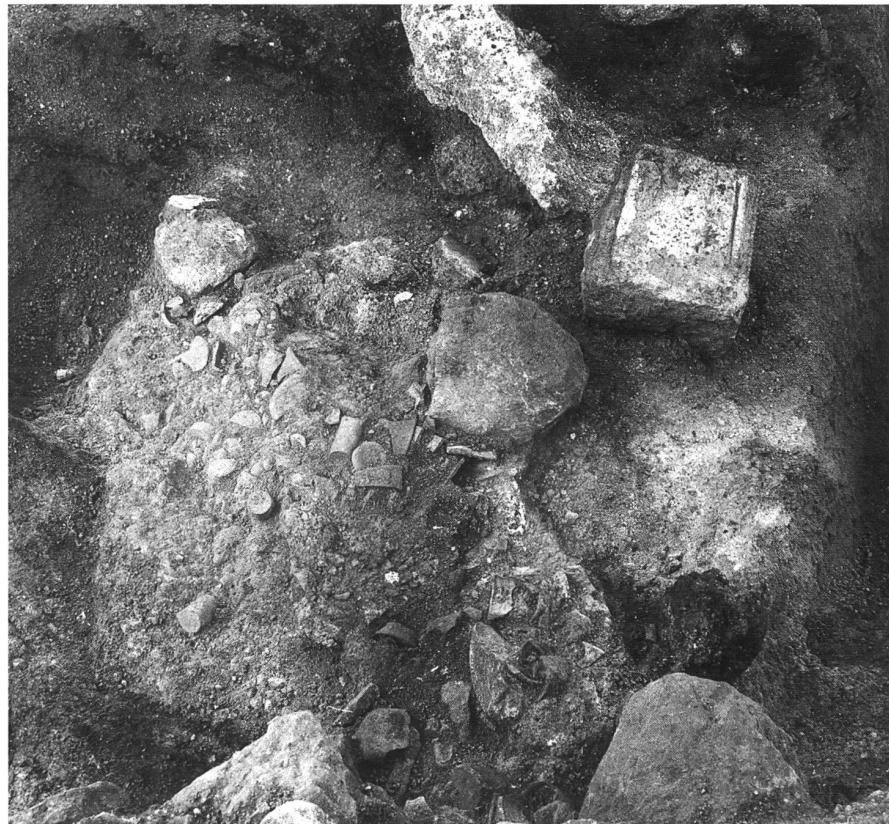
8: Hofstetten-Burg Schauenberg. Detail des Ofenversturzes im Keller des Wohnturmes. Im Brandschutt liegen zahlreiche Ofenkacheln und Lehmteile.

Die Ausgrabungen auf der östlich von Winterthur gelegenen Burg Schauenberg bei Hofstetten ZH haben zahlreiche Ofenbestandteile zutage gefördert²². Während der Schleifung der Burg um 1344 sind sämtliche Gegenstände der Innenausstattung des Wohnturms – unter anderem die Kachelöfen – einem Grossbrand zum Opfer gefallen und in den Keller gestürzt (Abb. 8). Die hohe Anzahl von 378 Ofenkacheln aus der Kellerverfüllung deutet auf mindestens zwei Kachelöfen, die einst in den Obergeschossen des Wohnturms standen: Ein etwas älterer Ofen aus der zweiten Hälfte des 13. Jahrhunderts mit unterschiedlich ausgeformten Becherkacheln und ein zweiter Ofen aus der ersten Hälfte des 14. Jahrhunderts mit grossen Becherkacheln, Napfkacheln und Kacheln mit viereckiger Mündung²³.

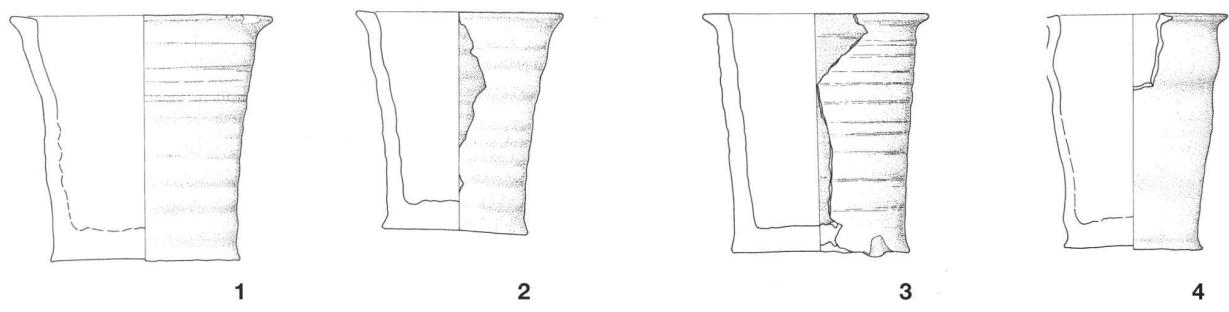
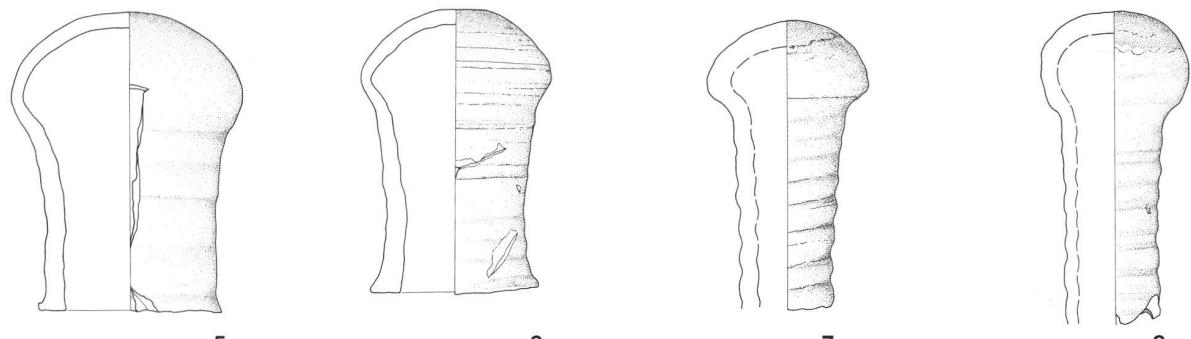
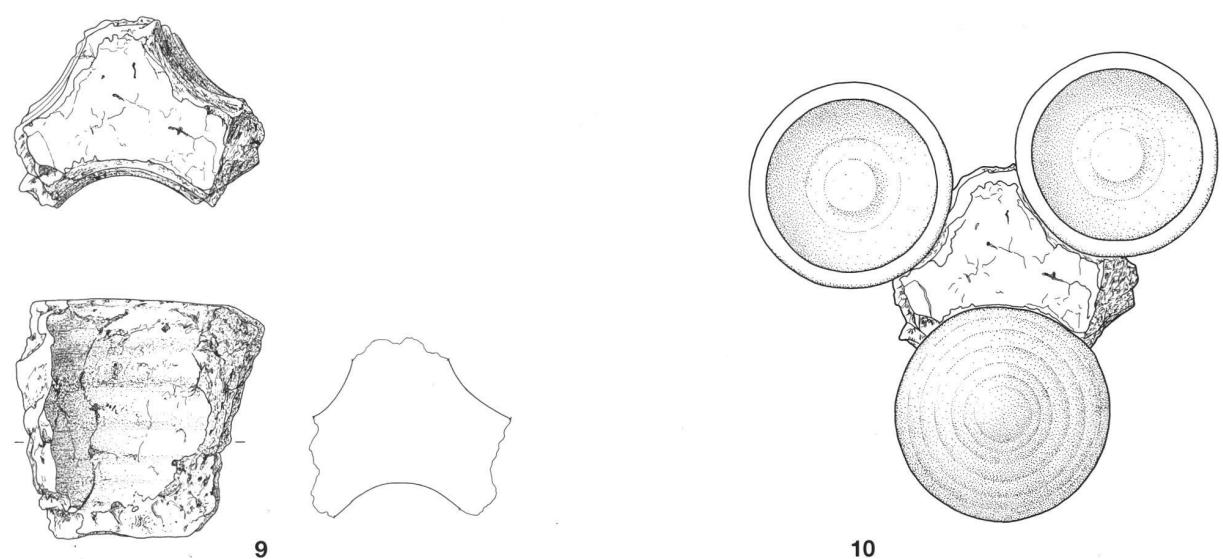
9: Winterthur-Obergasse 4. Unglasierte Becherkacheln (1–4) und Pilzkacheln (5–8). Lehmteil mit Abdrücken von zwei Becherkacheln und einer Pilzkachel (9) und zeichnerischer Rekonstruktion der Lehmwand mit eingesetzten Becher- und Pilzkacheln (10) aus der zweiten Hälfte des 13. Jahrhunderts. M. 1:3.

Im Verlaufe des 13. Jahrhunderts werden verschiedene Kacheltypen am gleichen Ofen vermauert. So zeigt der in die zweite Hälfte des 13. Jahrhunderts datierende Kachelofen an der Obergasse 4 in Winterthur neben Becherkacheln auch Pilzkacheln in der Ofenwand²⁷. Das Nebeneinander von Becher- und Pilzkacheln ist aufgrund der Kachelabdrücke im Ofenlehm eindeutig nachgewiesen (Abb. 9). Zudem lässt sich an diesen Lehmteilen die Dicke der Ofenwand ermitteln, die etwa 10 cm misst.

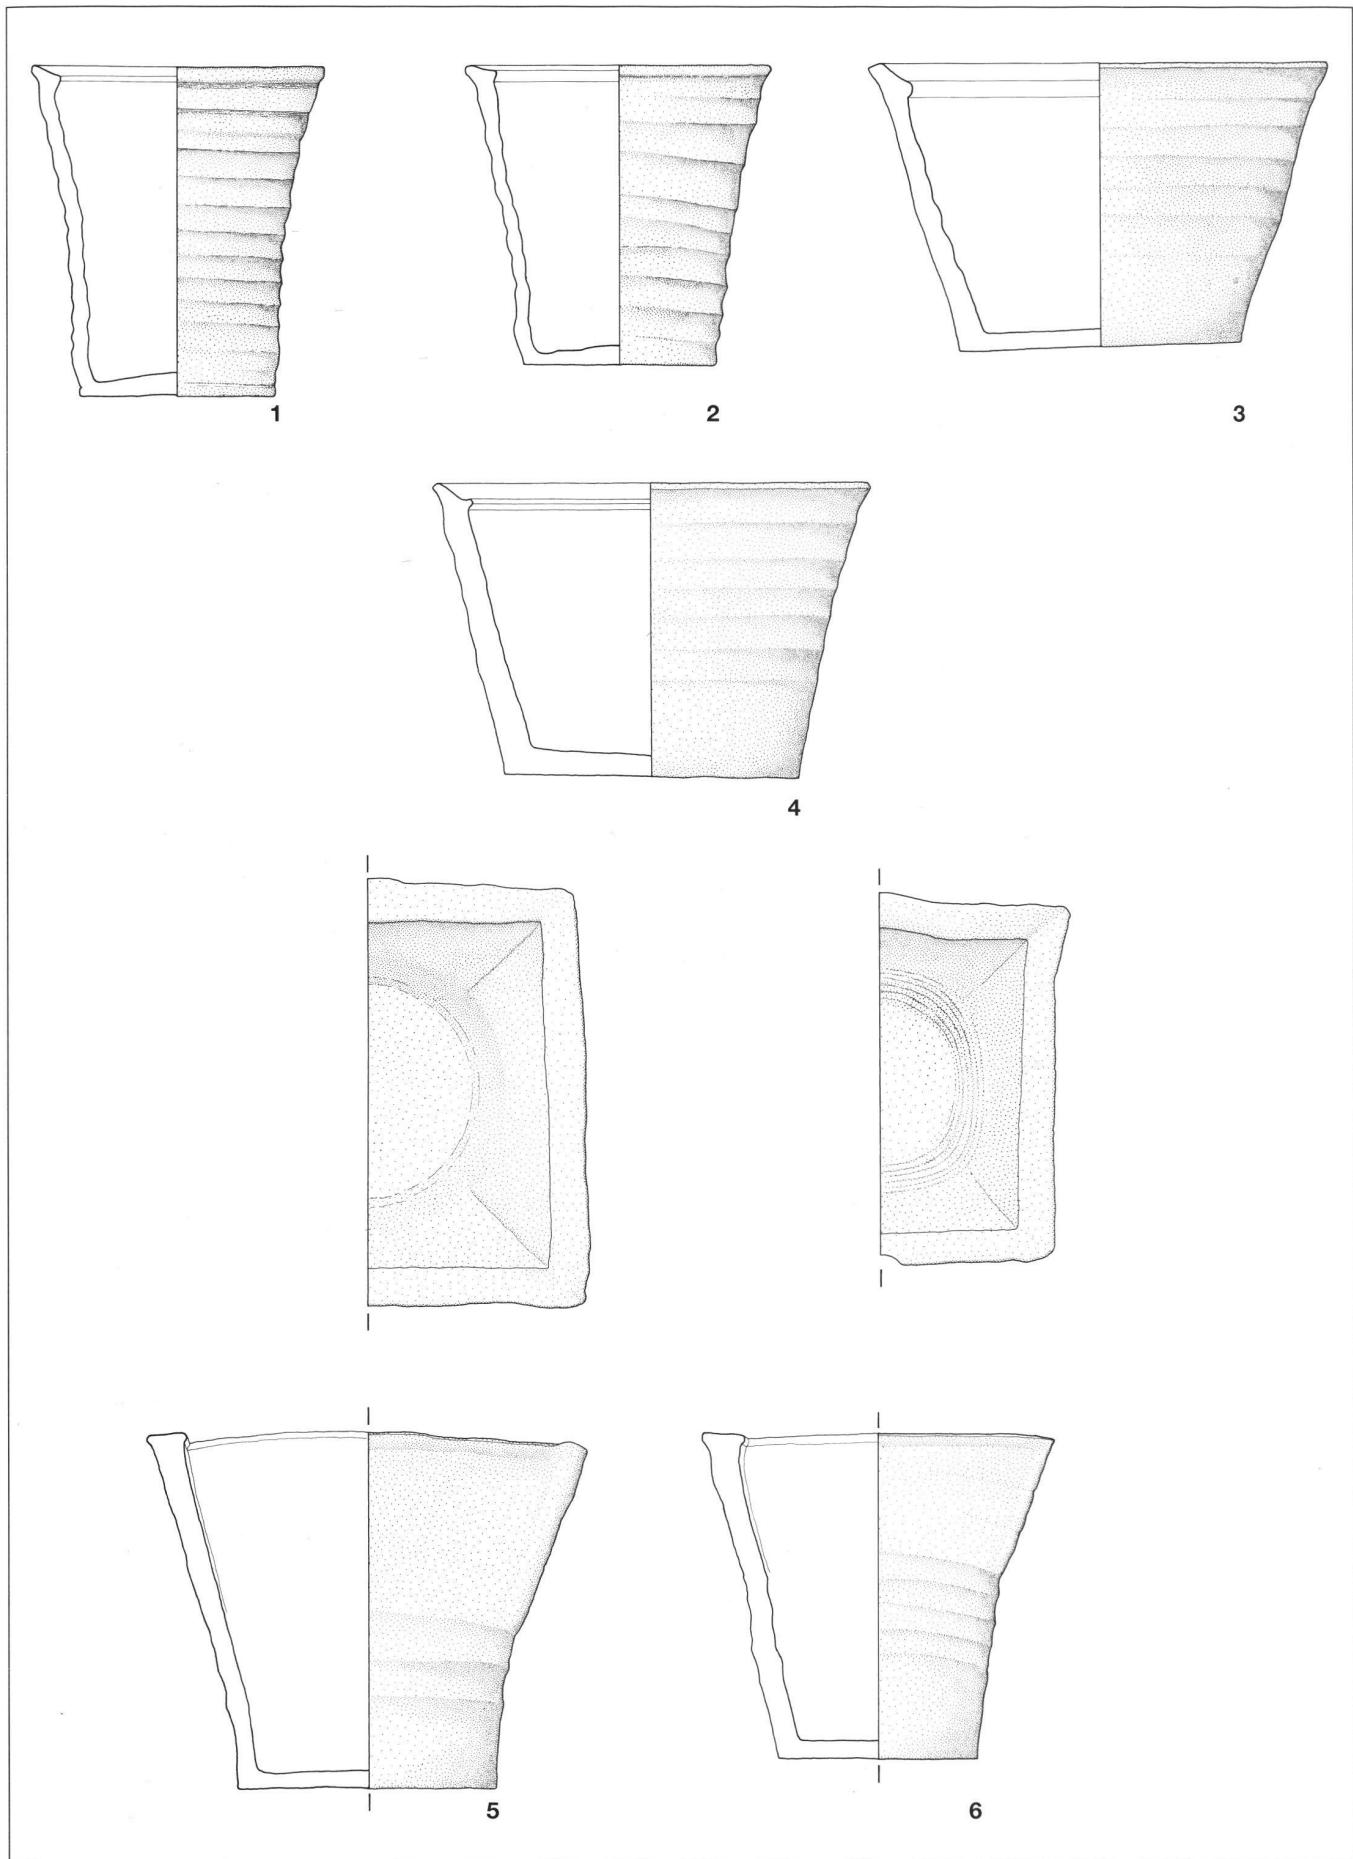
10: Hofstetten-Burg Schauenberg. Becherkacheln (1-2), Napfkacheln (3-4) und Kacheln mit viereckiger Mündung (5-6) aus der ersten Hälfte des 14. Jahrhunderts.
M. 1:3.

Das Nebeneinander verschiedener Kachelformen ist auch beim jüngeren Ofen aus der ersten Hälfte des 14. Jahrhunderts auf der Burg Schauenberg bei Hofstetten nachgewiesen. Neben Napfkacheln und grossen Becherkacheln, waren an diesem Ofen in der Schweiz selten belegte Kacheln mit viereckiger Mündung vermauert (Abb. 10). Abb. 11 zeigt einen feinen Lehmstreifen zwischen zwei Kacheln mit viereckiger Mündung; der Abstand zwischen den beiden Kacheln ist an dieser Stelle sehr gering. Die viereckige Form dieser Kacheln weist auf die in der ersten Hälfte des 14. Jahrhunderts aufkommenden, aussen geschlossenen Blattkacheln. Bereits mit den viereckigen Kacheln vom Schauenberg bestand die Möglichkeit, Kacheln so bündig zu vermauern, dass der Lehm des Ofenkörpers kaum mehr sichtbar war. Das Bestreben, eigentliche Kachelwände aufzubauen, führt

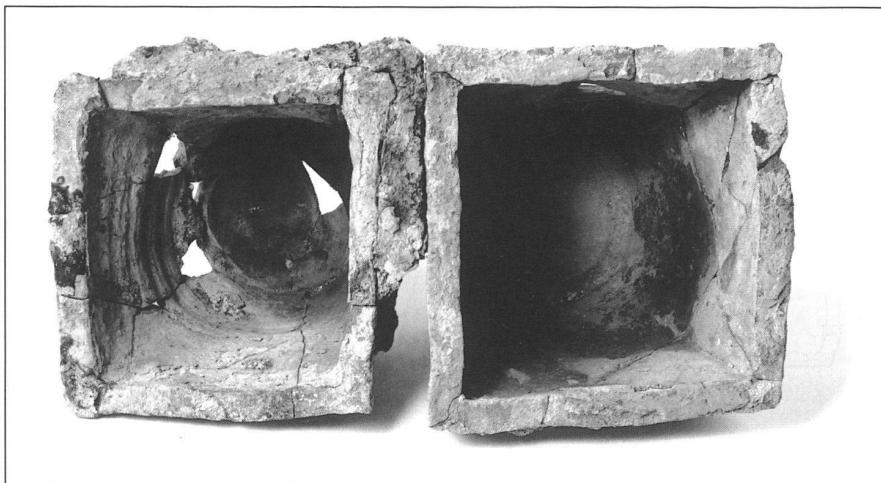
11: Hofstetten-Burg Schauenberg. Kacheln mit viereckiger Mündung, dazwischen Lehm der Ofenwand, die an dieser Stelle leicht abgerundet ist.

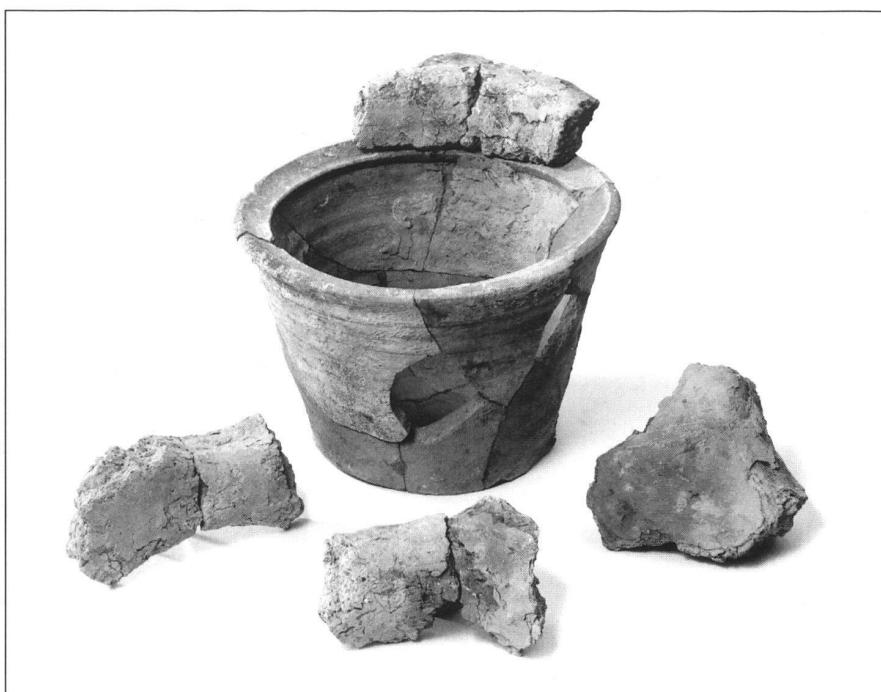
12: Hofstetten-Burg Schauenberg. Napfkachel und Lehmteile mit Abdrücken von Kachelrändern.

Die nicht mit Kacheln durchsetzte Aussenseite der Öfen wurde mit gebrauchten Stoffresten überdeckt, wie flache Lehmteile vom Schauenberg bei Hofstetten und der Winterthurer Metzggasse zeigen. Diese sich heute in Resten oder Abdrücken erhaltenen Textilien hatten die noch feuchte Ofenwand zu festigen. Darauf folgt eine fein verstrichene Lehmschicht, die auch die Kacheln überdecken kann. Diese Lehmtünche zählt stellenweise bis zu vier Schichten; offenbar musste die Ofenaussenseite von Zeit zu Zeit mit frischem Lehm überstrichen werden (Abb. 12).

Die im Lehm erkennbaren Kachelabdrücke aus dem Ofenversturz auf der Burg Schauenberg zeigen Negative der Kachelriefelung oder – bedeutend häufiger – Negative des Kachelrandes (Abb. 12). Interessant ist der Einbau der Gefäße: die Napfkacheln waren z.T. unterschiedlich tief in der Ofenwand vermauert²⁹. Die zeichnerische Rekonstruktion eines Ofenwandbereiches zeigt drei Napfkacheln mit verschiedener Lage und Orientierung (Abb. 13). Die untere Napfkachel ist schräg, 3,5 cm tiefer zum Ofeninneren gesetzt als die oberen beiden. Schliesslich lässt das Ensemble erkennen, dass die Ofenwand eine leichte Rundung aufgewiesen hatte. Ähnlich wie auf Burg Schauenberg wurden unglasierte Napfkacheln aus Andelfingen ZH in die Ofenwand gesetzt (Abb. 14)³⁰. Eine Rekonstruktion der Ofenwand aus Lehm und Napfkacheln zeigt über zwei Reihen von Napfkacheln einen um 3,5–7 cm zurückversetzten Bereich der Ofenwand, ebenfalls mit Napfkacheln. Interessant ist dort die etwas abgeschrägte Lage der obersten Kachelreihe, die auf einen abgerundeten Bereich des Ofenkörpers weist. Der Abstand zwischen den einzelnen Napfkacheln variiert zwischen 1,5 und 8 cm. Die Gefässkörper waren z.T. bis zum Boden vollständig vermauert, d.h. die Dicke der Ofenwand entspricht an dieser Stelle der Kachelhöhe.

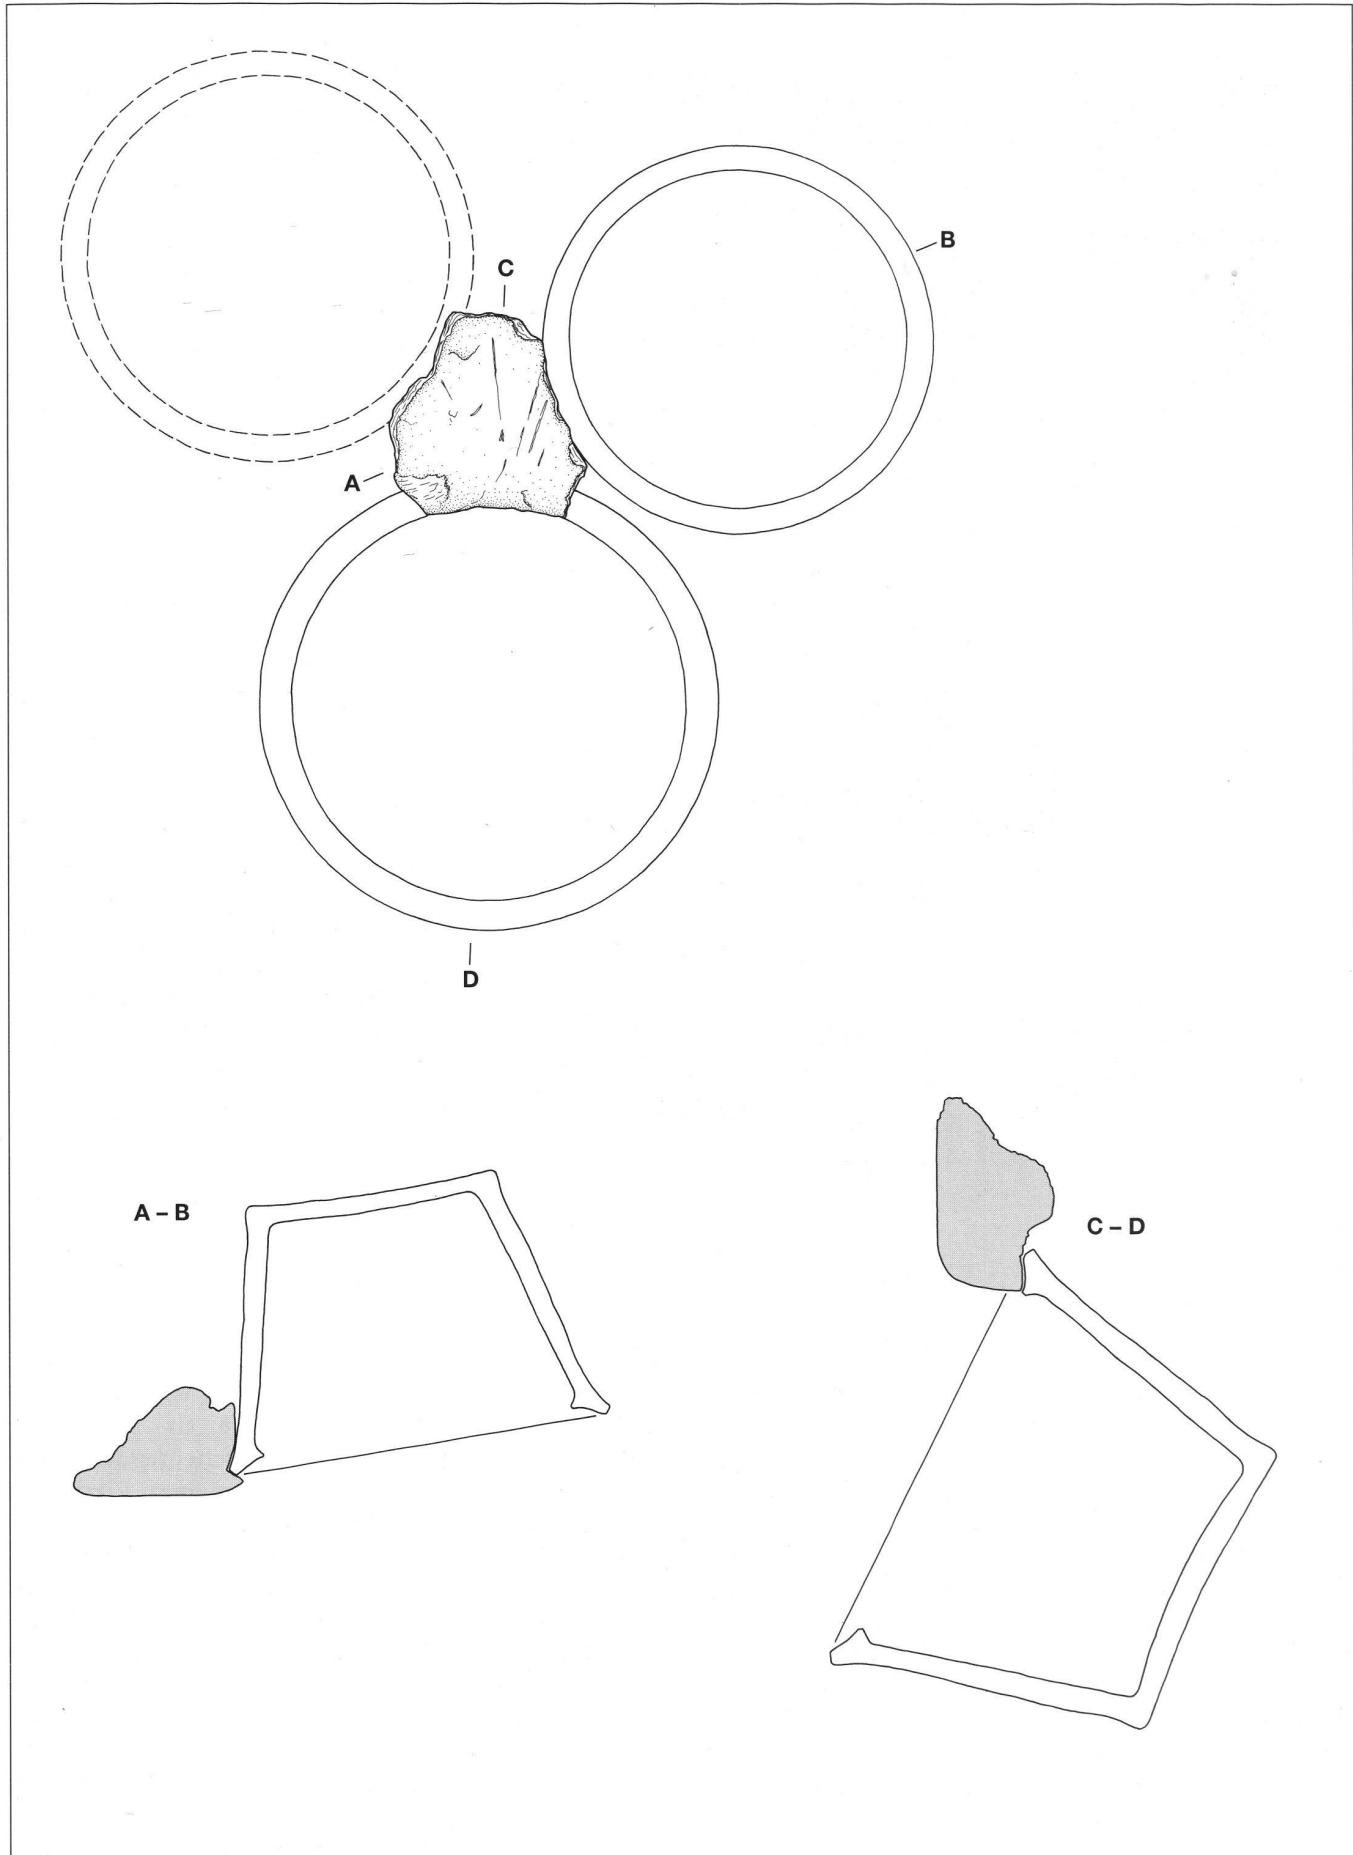
13: Hofstetten-Burg Schauenberg. Rekonstruktion eines Ofenwandbereiches mit Napfkacheln. Die oben rechts eingesetzte Napfkachel deutet auf einen leicht abgerundeten Bereich der Ofenwand (Schnitt A-B). Die untere Napfkachel ist tiefer als die beiden oberen und schräg in der Ofenwand vermauert (Schnitt C-D). M. 1:3.

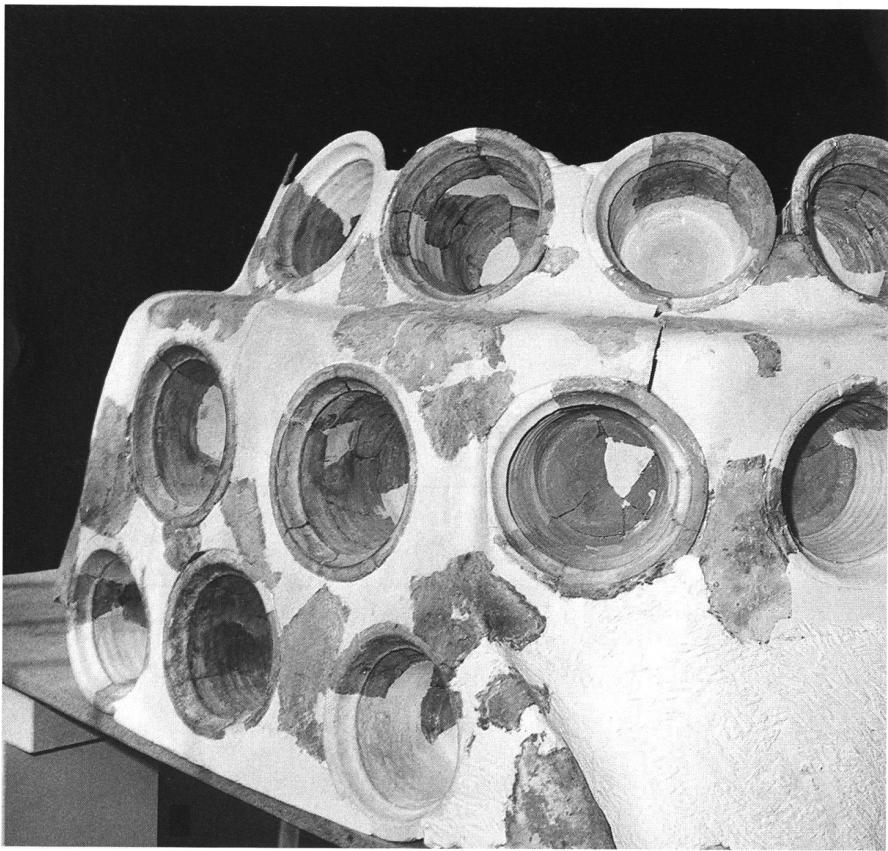
14: Andelfingen-Strehlgasse. Rekonstruktion der Ofenwand aus Napfkacheln und Lehm. Die obere Kachelreihe ist etwas zurückversetzt.

gen oder einen geraden Abschluss des Ofenkörpers gebildet haben (Abb. 15.1–3)³¹. Vielleicht stammen sie auch von Abtreppungen der Ofenwand. Plastisch aus der Ofenwand hervortretende Lehmteile dienten wohl als Verzierung (Abb. 15.4–6; Abb. 16). Eine Gliederung der Ofenwand durch Leisten und andere plastisch hervortretende Teile zeigt der teilweise rekonstruierte Kachelofen von Andelfingen (Abb. 14).

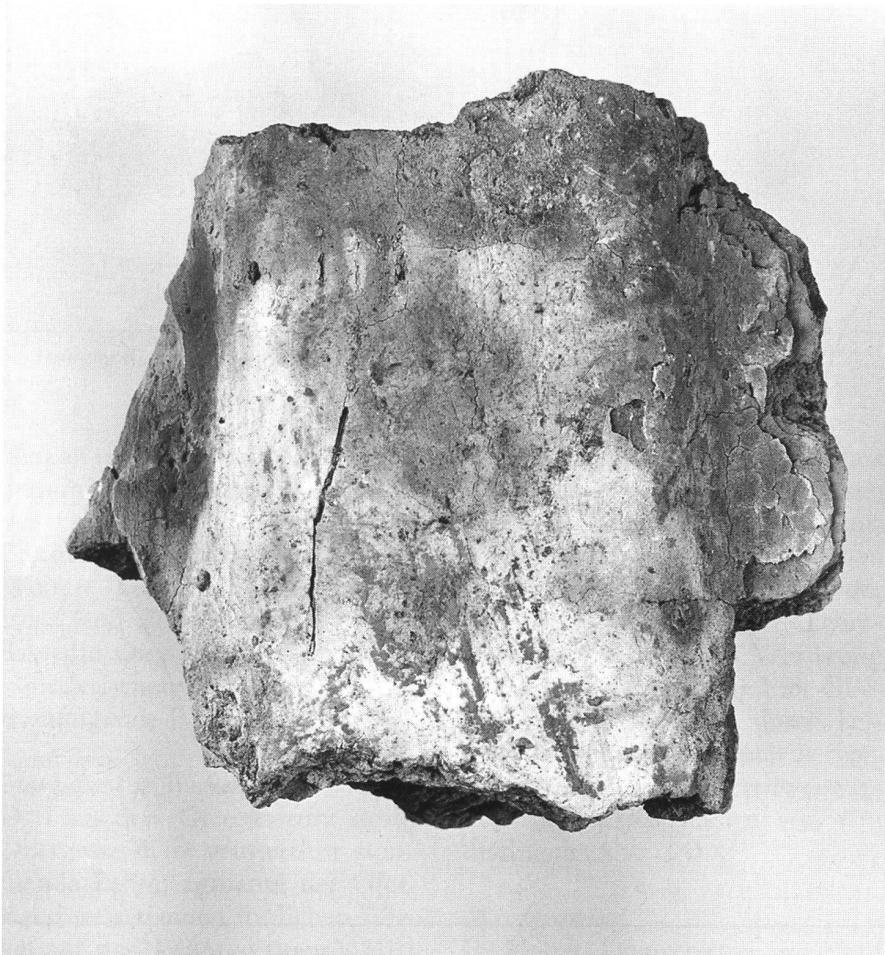
16: Winterthur-Obergasse 4. Plastisch verziertes Lehmteil.

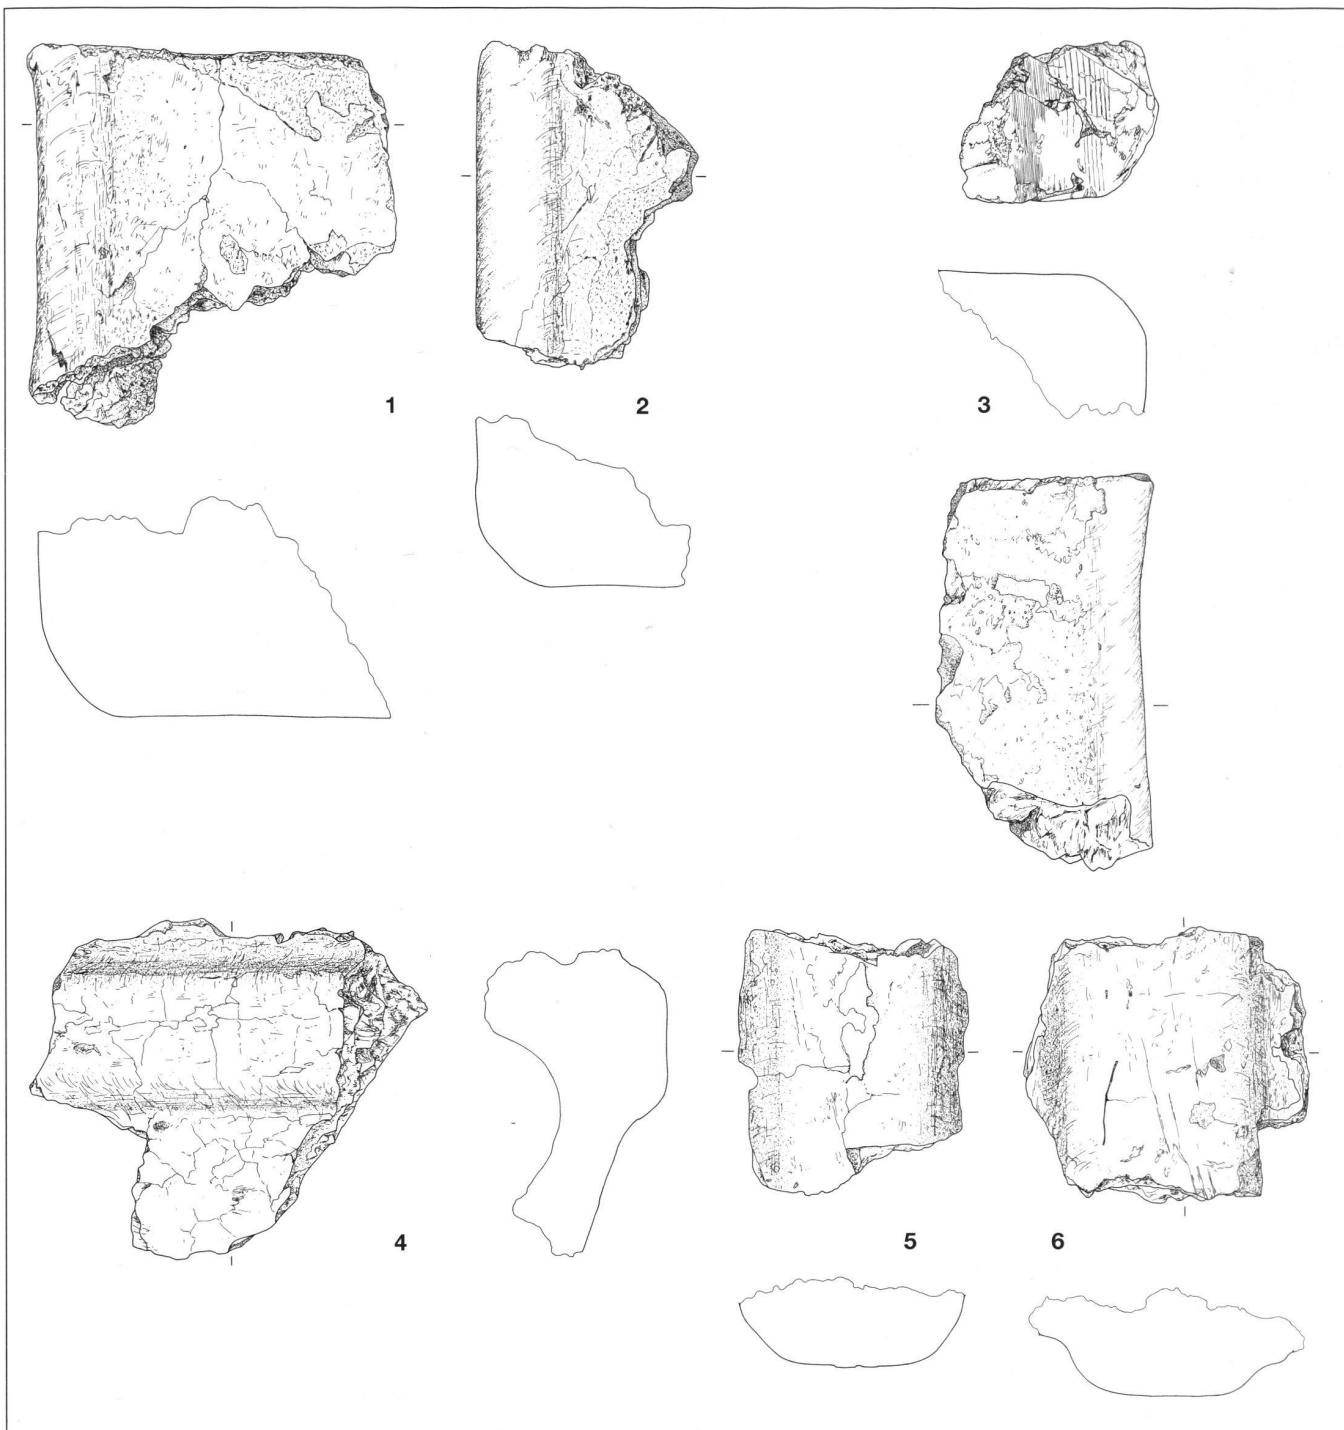
15: Winterthur-Obergasse 4. Lehmteile mit ähnlichem Winkel (1–3) und aus der Ofenwand plastisch hervortretende Lehmteile (4–6). M. 1:3.

Drei aus dem Ofenversturz an der Obergasse 4 in Winterthur stammende Lehmfragmente der Ofenwand weisen einen ähnlichen Winkel auf und könnten ursprünglich über dem Einfeuerungsloch gelegen
