Neue Erkenntnisse zum Aussehen von Kachelöfen des 13. und frühen 14. Jahrhunderts – Befunde und Funde aus dem Kanton Zürich

von Annamaria Matter und Werner Wild

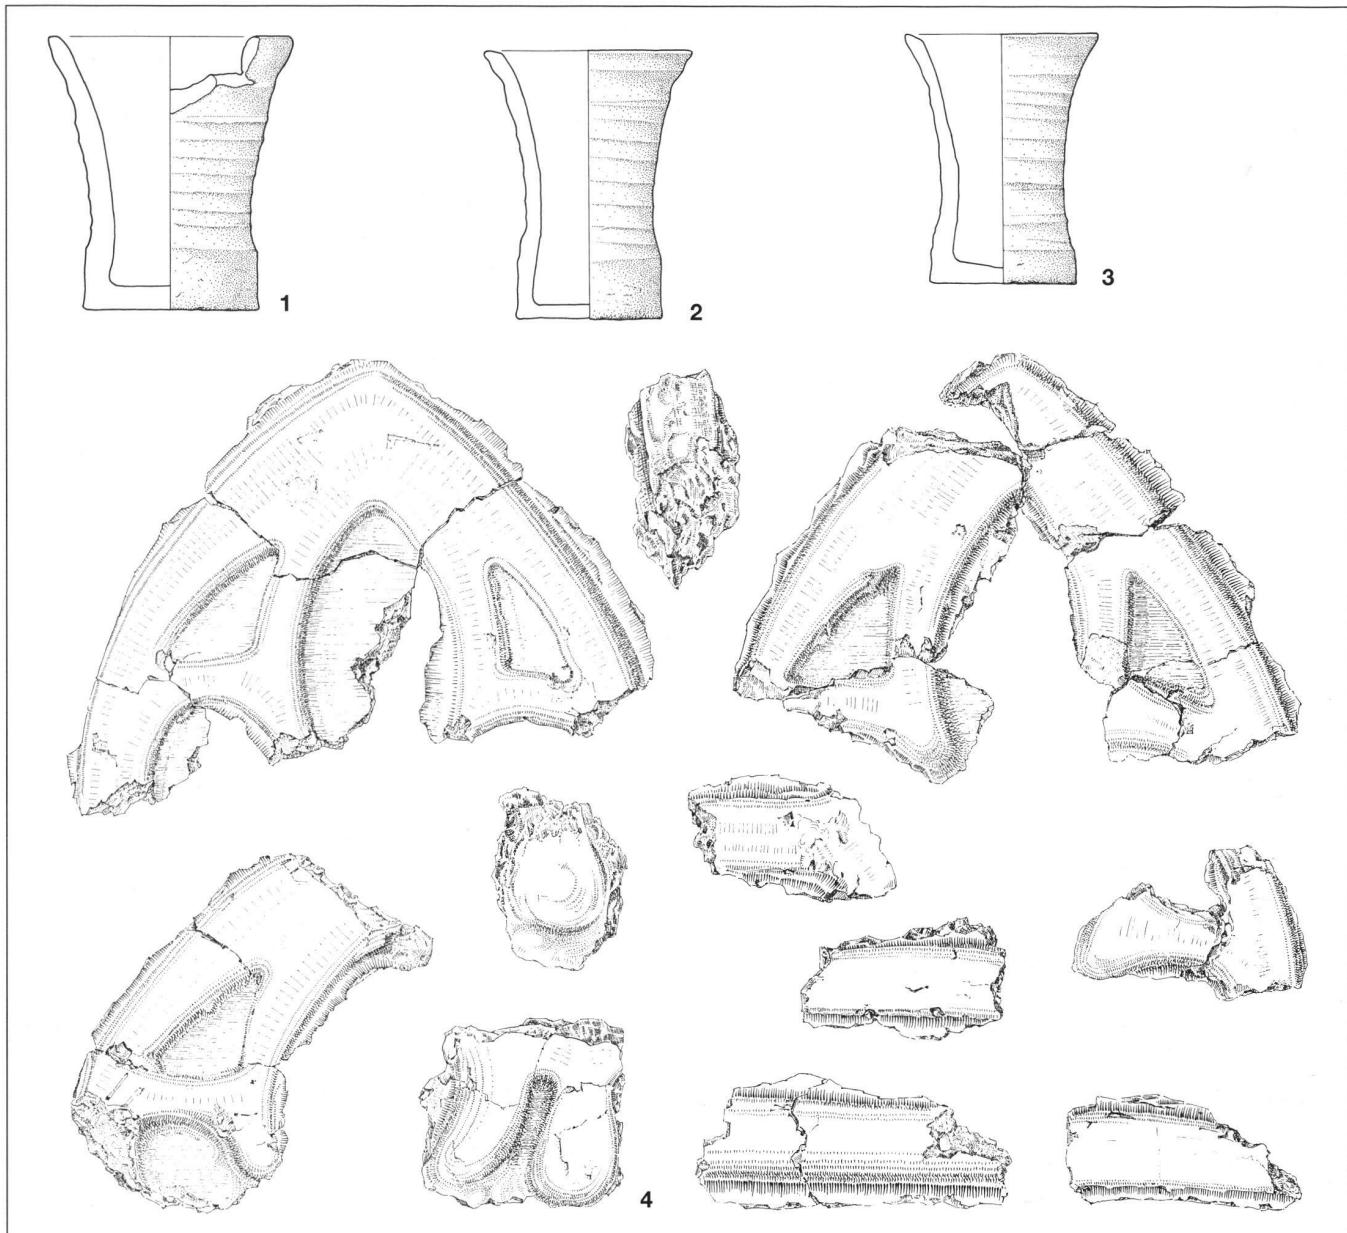
17: Maschwanden-Städtchen. Ausgrabung «Im Staad» 1934. Unglasierte Becherkacheln (1–3) und plastisch verzierte Lehmteile (4) aus der ersten Hälfte des 13. Jahrhunderts. M. 1:3.

schwanden sind Becherkacheln und reliefierte, 1,5–3,5 cm dicke Lehmteile in Form von gotischem Masswerk belegt (Abb. 17–18)³². Es handelt sich dabei um zwei Spitzbögen mit blasenförmigen Eintiefungen. Sie nehmen bereits die reliefierten Blatt-, Nischen- und Kranzkacheln mit Architekturdarstellungen vorweg, welche im 14. Jahrhundert modisch werden³³. Die Zuweisung der Lehmteile und der Becherkacheln zu einem Ofen ist durch die Fundlage gegeben.

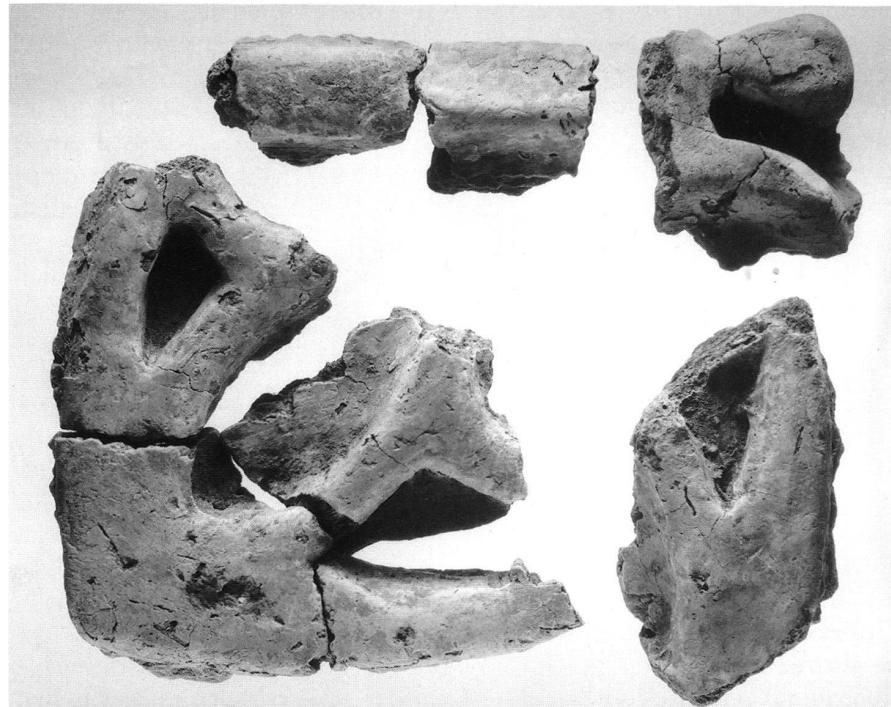
18: Maschwanden-Städtchen. Ausgrabung «Im Staad» 1934. Plastisch verzierte Lehmteile.

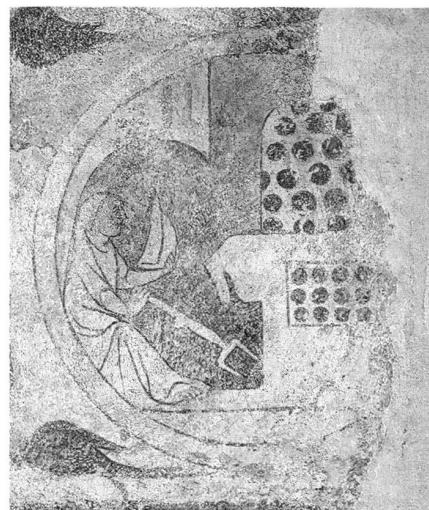
19: Zürich-«Haus zum langen Keller». Fresko des Monats Dezember mit Kachelofendarstellung. Anfang 14. Jahrhundert.

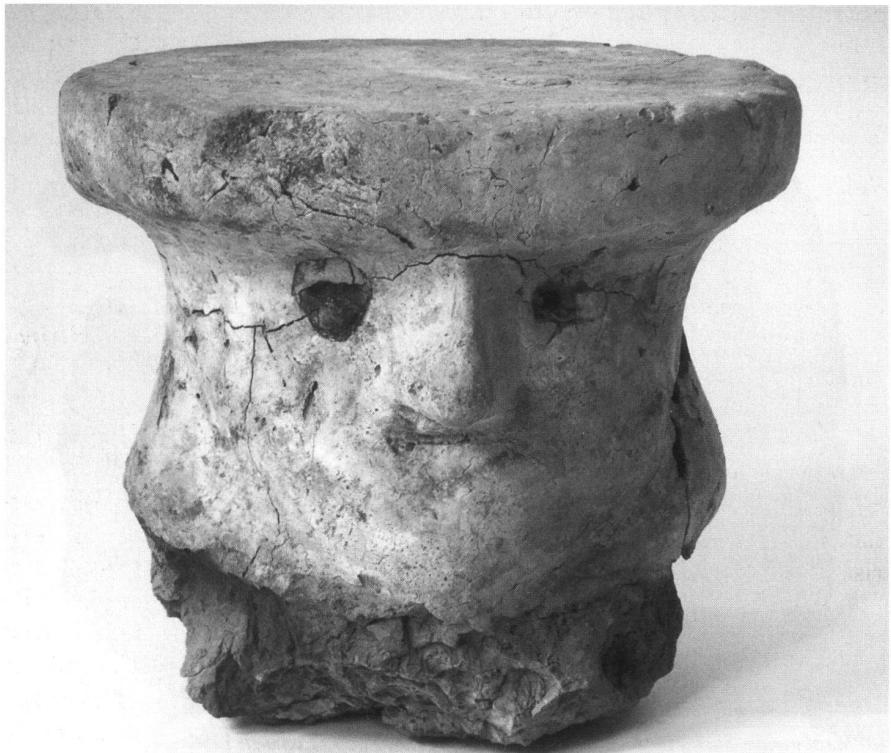
20: Winterthur-Obergasse 4. Ofenaufsatz aus Lehm in Form eines Gesichtes. Masse: Höhe 15 cm; Breite unten 11 cm, Breite oben 16,5 cm.

Als oberer Abschluss wurden bei vereinzelten Öfen Aufsätze angebracht. An der Obergasse 4 in Winterthur ist ein in Form eines Gesichtes gestalteter Aufsatz aus Lehm belegt (Abb. 19)³⁴. Dieses Gesicht wurde wie die übrigen Teile der Ofenwand mit Kalk geweisselt, und der obere, flache Abschluss diente vermutlich als Ablagefläche. Speziell an diesem Aufsatz ist nicht nur das vollplastisch gestaltete Gesicht sondern auch die aus eingesetzten Glasschlacken bestehenden Augen.

Abschluss des Ofens wird zunehmend Bedeutung beigemessen. An der Obergasse 4 bekrönte ein aus Lehm modelliertes Gesicht den Ofen, später übernehmen keramische Gefäße diese Rolle.

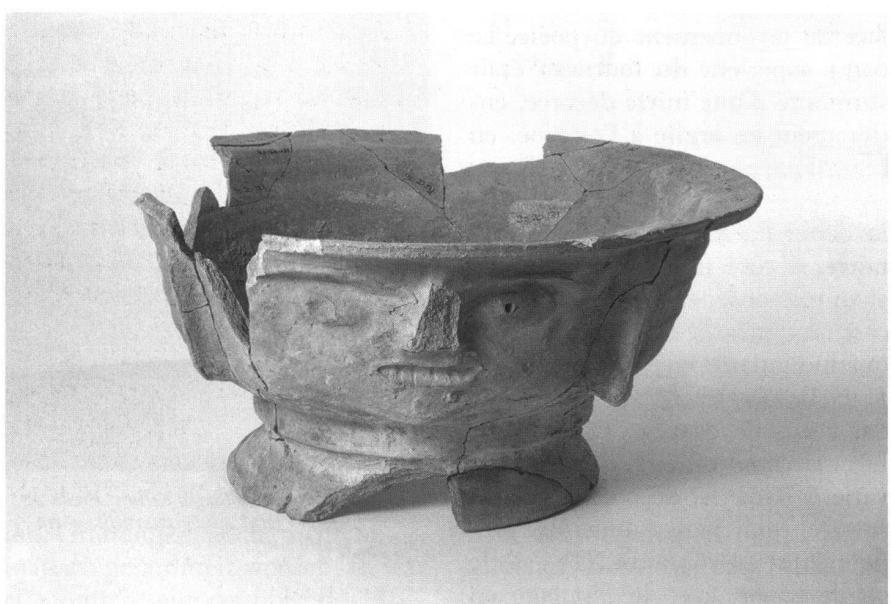
21: Winterthur-Tösstalstrasse 7. Ofenaufsatz aus Keramik in Form eines Gesichtes.

ist jener der Tösstalstr. 7 des 14. Jahrhunderts aus Keramik gefertigt (Abb. 20). Weitere, zum Teil mühselige Kleinarbeit voraussetzende Forschung bleibt aber noch zu leisten, um weitere Aufschlüsse zu erhalten und konstruktive Fragen zu lösen.
