Artikel: Handwerkspuren am Mauerwerk von Burgen und Burgruinen

Handwerkerspuren am Mauerwerk von Burgen und Burgruinen

von Jakob Obrecht

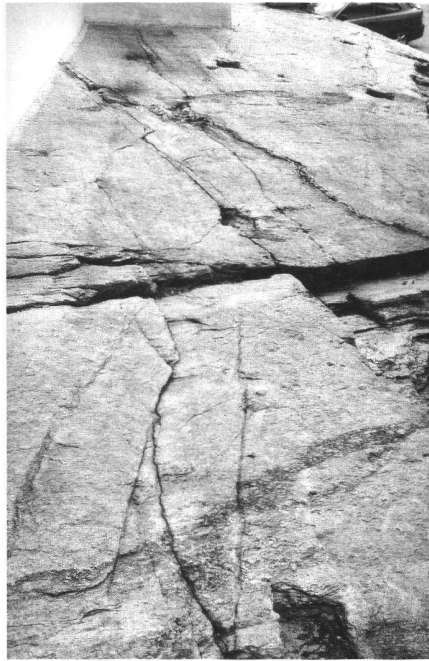
16: Flond GR, Kirche. In den anstehenden Fels gebauene Löcher zur sicheren Verankerung der senkrechten Stangen des Aussengerüsts.

Der Bau eines mit einem Geländer gesicherten fliegenden Gerüsts ist ein kompliziertes Unterfangen und deshalb für das Mittelalter nur in besonderen Fällen anzunehmen. Hingegen bietet es überhaupt kein Problem, ein mit senkrechten Stangen abgestütztes Gerüst mit einem umlaufenden Geländer zu sichern. Die senkrechten Stangen des Gerüsts hinterlassen ihre Abdrücke in einigem Abstand zur Mauer im Boden. Meistens wurden sie in ausgehobene Löcher gestellt und darin mit Keilsteinen¹⁹ verankert. Auf felsigem Untergrund wurde das Abrutschen der Stangen manchmal durch ausgehauene Vertiefungen verhindert (Abb. 16).

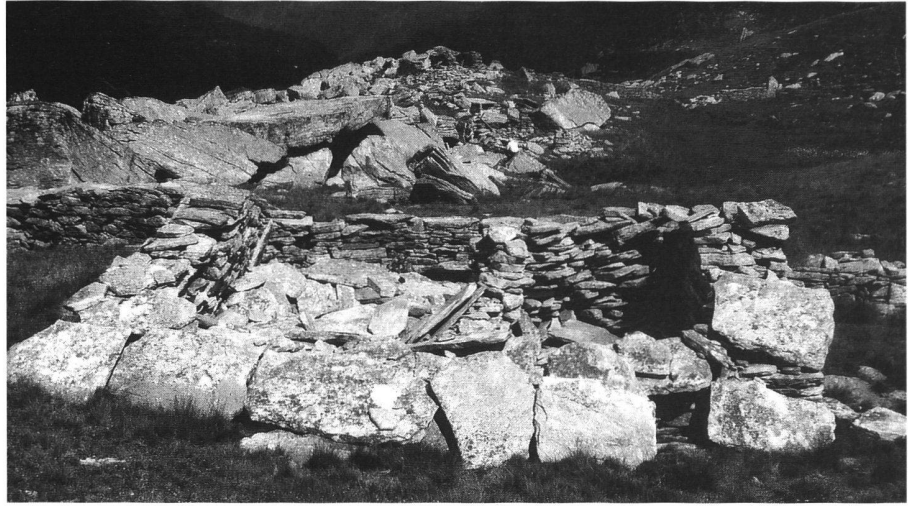
24: Vals GR, Blachtenalp. Eingestürztes Steinplattendach eines ehemaligen Alpwirtschaftsgebäudes.

Ganz anders verhält es sich mit Dacheindeckungen aus Gneis, Schiefer und gebrannten Ziegeln. Diese hinterlassen – selbst nach einem geordneten Abbruch eines Gebäudes – eindeutige Spuren, entweder in Form unzähliger Ziegelbruchstücke oder grosser flacher Steinplatten (Abb. 24).
