**Artikel:** Handwerkspuren am Mauerwerk von Burgen und Burgruinen

Autor: Obrecht, Jakob

# Handwerkerspuren am Mauerwerk von Burgen und Burgruinen

von Jakob Obrecht

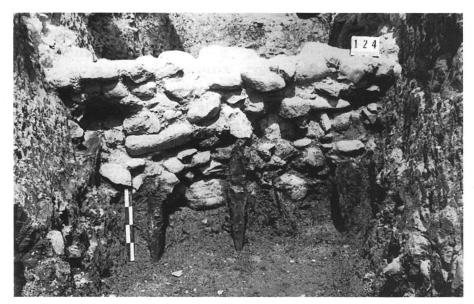
9: Sursee LU, Vierherrenplatz. Ein mit Holzpfählen gegen Abrutschen gesichertes Mauerfundament.

1. Viele der heute durch Meliorationen trocken gelegten Anbauflächen waren im Mittelalter noch Sumpfgebiete. Man versuchte aber bereits damals, diese Gebiete in Besitz zu nehmen und den Herrschaftsanspruch mit dem Bau von Burgen zu manifestieren. Vor dem Bau einer Burg musste der schlechte Baugrund für die Aufnahme der grossen Lasten vorbereitet werden. Eine der Methoden bestand darin, Pfähle (Abb. 9),14 vielfach waren es ganze Pfahlfelder, einzurammen und darauf grosse, gezimmerte Roste zu verlegen, um das Gewicht der Mauern auf eine grössere Fläche zu verteilen.

In einfacheren Fällen wurden die Mauern auch auf einfache Roste aus Knüppeln und Astwerk gestellt.

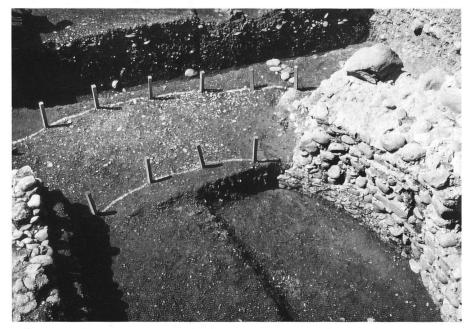
11: Bümpliz BE, Altes Schloss. Mit Latten markierte Pfostenlöcher der Pfähle, mit denen der Grundriss des Rundturmes vor dem Baubeginn abgesteckt worden ist.

Nach der Vorbereitung des Baugrundes wurde der Grundriss des geplanten Baus festgelegt und abgesteckt. Wie heute noch üblich, wurden dafür auch damals Pflöcke und Schnüre verwendet. Diese, aus Holz und Pflanzenfasern bestehenden Hilfsmittel, sind längst im Boden verrottet, doch lassen sie sich unter besonders glücklichen Umständen noch archäologisch nachweisen - die Pflöcke in Form von Pfostenlöchern entlang der Ränder der Fundamentgruben oder als Abdrücke in den untersten gemörtelten Fundamentlagen. Von den von Pflock zu Pflock gespannten Schnüren ist heute nichts mehr zu sehen, doch ist aus arbeitstechnischen Überlegungen davon auszugehen, dass Mauerfluchten auch im Mittelalter mit der Richtschnur festgelegt worden sind (Abb. 11).

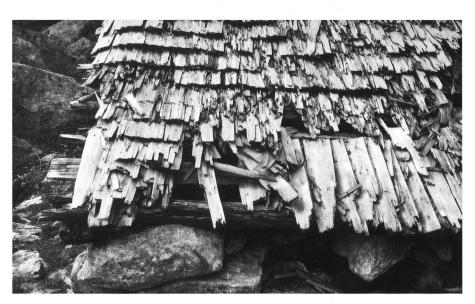
22: Meien UR. Genageltes Schindeldach einer Alphütte am Sustenpass.

Dacheindeckungen aus organischem Material hinterlassen kaum archäologisch fassbare Spuren. Rückstände davon bleiben nur in seltenen Fällen, d.h. unter Wasser oder in ausgeprägten Brandschichten, erhalten. Die ebenfalls vergänglichen Schindeldächer waren entweder mit Steinen beschwert oder genagelt (Abb. 22).

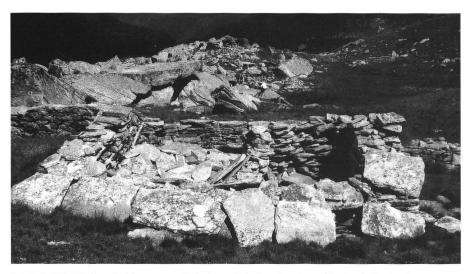
24: Vals GR, Blachtenalp. Eingestürztes Steinplattendach eines ehemaligen Alpwirtschaftsgebäudes.

Ganz anders verhält es sich mit Dacheindeckungen aus Gneis, Schiefer und gebrannten Ziegeln. Diese hinterlassen – selbst nach einem geordneten Abbruch eines Gebäudes – eindeutige Spuren, entweder in Form unzähliger Ziegelbruchstücke oder grosser flacher Steinplatten (Abb. 24).
