Artikel: Handwerkspuren am Mauerwerk von Burgen und Burgruinen

Handwerkerspuren am Mauerwerk von Burgen und Burgruinen

von Jakob Obrecht

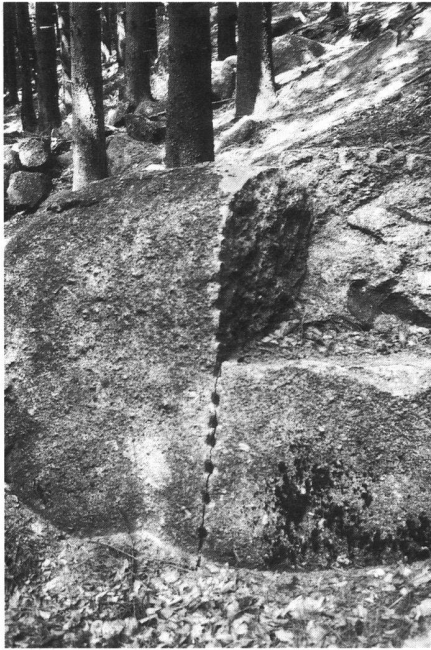
3: Bergalingen D. Ein mit Hilfe von regelmässig eingehauenen Löchern und darin eingesetzten Keilen teilweise gesprengter Stein.

Fällen dienten die auszuhauenden Burggräben vielfach gleichzeitig als Steinbruch. Abgetreppte Grabensohlen und Hauspuren im Gestein der Grabenflanken – meistens vom Zweispitz (Abb. 2)³ – zeugen vom Abbau von Bausteinen. In einigen seltenen Fällen sind sogar noch die in den Fels gehauenen Löcher zum Einsetzen der hölzernen oder eisernen Sprengkeile zu sehen (Abb. 3).

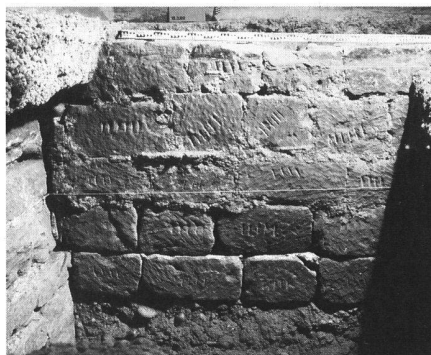
5: Burgdorf BE, Kornhaus. Schichthöhenzeichen.

Einen Hinweis auf sozusagen industriell gefertigte Mauersteine geben die im Raume Bern⁵/Freiburg im Üechtland und auch im Elsass an Quadermauerwerk zu findenden Schichthöhenzeichen. Diese eingehauenen Marken sind keine eigentlichen Steinmetzzeichen, sondern die Kennzeichnung vorgefertigter Bausteine gleicher Höhe (Abb. 5). Auf diese Art wurde das Quadermauerwerk sozusagen standardisiert und dadurch ein rationelleres und schnelleres Bauen möglich. Das Steinmaterial für ganze Mauerfluchten, inkl. Tür- und Fenstergewänden, konnte dank dieser Methode vorgängig in den benötigten Mengen und Dimensionen im Steinbruch vorgefertigt und anschliessend auf der Baustelle versetzt werden. Zeitraubende Zuarbeiten und das Einpassen einzelner Steine durch die Maurer reduzierten sich auf ein Minimum.

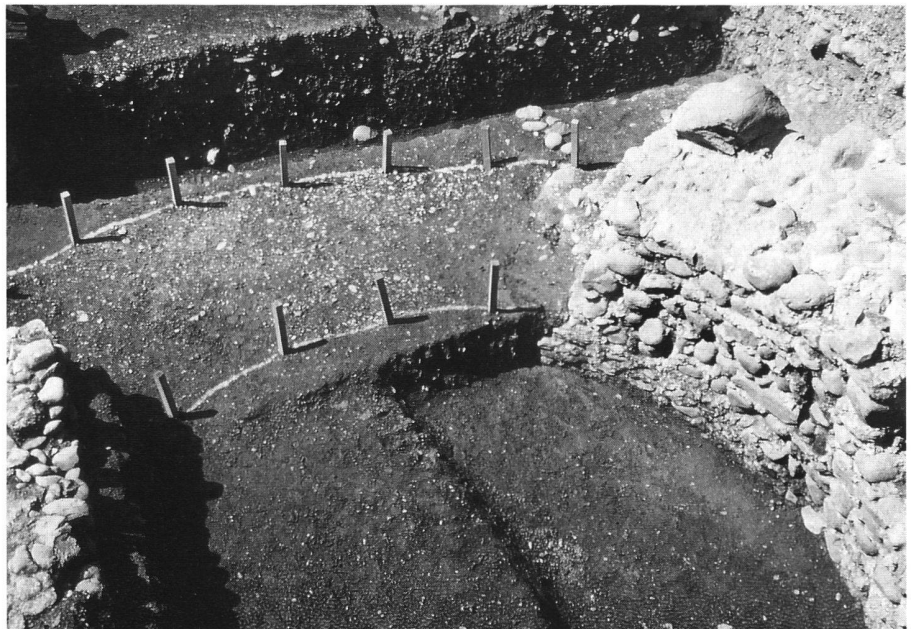
11: Bümpliz BE, Altes Schloss. Mit Latten markierte Pfostenlöcher der Pfähle, mit denen der Grundriss des Rundturmes vor dem Baubeginn abgesteckt worden ist.

Nach der Vorbereitung des Baugrundes wurde der Grundriss des geplanten Baus festgelegt und abgesteckt. Wie heute noch üblich, wurden dafür auch damals Pflöcke und Schnüre verwendet. Diese, aus Holz und Pflanzenfasern bestehenden Hilfsmittel, sind längst im Boden verrottet, doch lassen sie sich unter besonders glücklichen Umständen noch archäologisch nachweisen – die Pflöcke in Form von Pfostenlöchern entlang der Ränder der Fundamentgruben oder als Abdrücke in den untersten gemörtelten Fundamentlagen. Von den von Pflöck zu Pflöck gespannten Schnüren ist heute nichts mehr zu sehen, doch ist aus arbeitstechnischen Überlegungen davon auszugehen, dass Mauerfluchten auch im Mittelalter mit der Richtschnur festgelegt worden sind (Abb. 11).

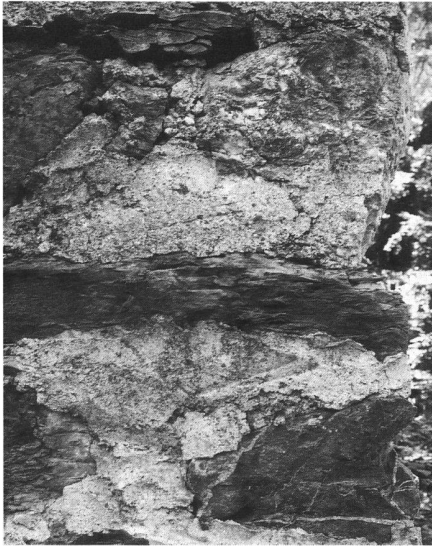
20: Malans GR, Ruine Klingenborn. Glatgestrichener Verputz im Bereich des Eckverbandes des Turmes. Unterhalb der Bildmitte ist der Abdruck einer Spitzkelle zu erkennen.

zwischen dem Verputzen – dem Auftragen einer Mörtelschicht mit Hilfe von Kelle und Reibbrett und dem Glattstreichen des hervorquellenden Fugenmörtels (Abb. 20).

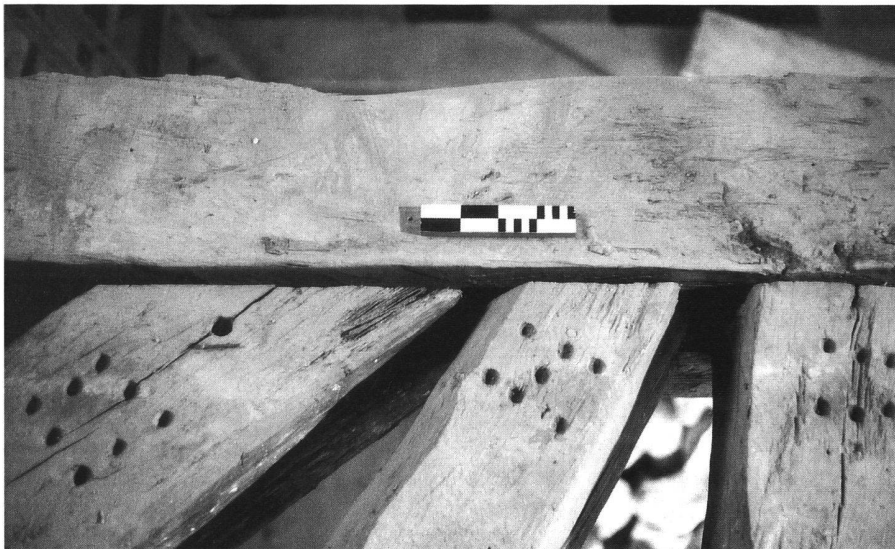
21: Sarnen OW, Archivturm (Hexenturm). Gebohrte Einschnittzeichen in den Kragbalken der Basis des ehemaligen hölzernen Obergadens.

Als Beispiel für das Können der Zimmerleute sei hier kurz auf den Balkenrost des Obergadens vom Hexenturm in Sarnen OW hingewiesen.²⁰ Dort gaben uns die in die einzelnen Balken gebohrten und eingehauenen Einschnittzeichen²¹ einen guten Einblick in die Arbeitsweise der Zimmerleute (Abb. 21).

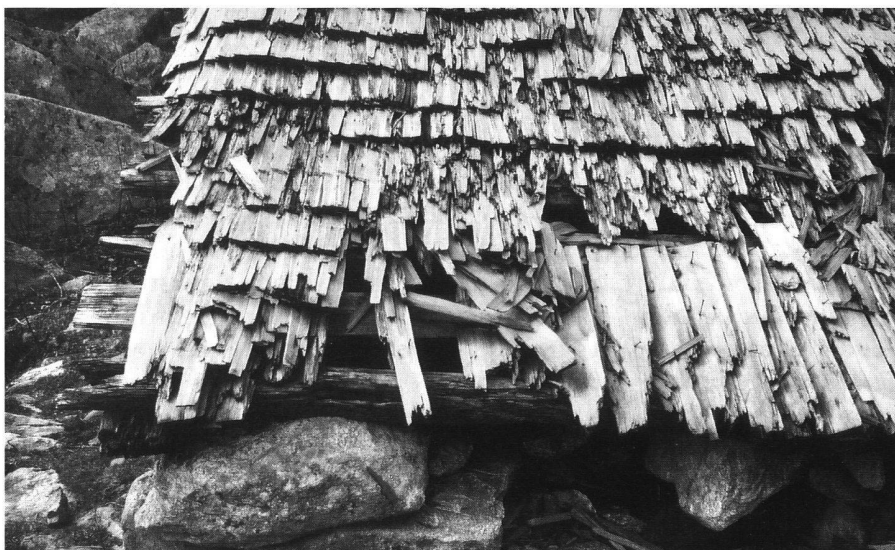
22: Meien UR. Genageltes Schindeldach einer Alphütte am Sustenpass.

Dacheindeckungen aus organischem Material hinterlassen kaum archäologisch fassbare Spuren. Rückstände davon bleiben nur in seltenen Fällen, d.h. unter Wasser oder in ausgeprägten Brandschichten, erhalten. Die ebenfalls vergänglichen Schindeldächer waren entweder mit Steinen beschwert oder genagelt (Abb. 22).

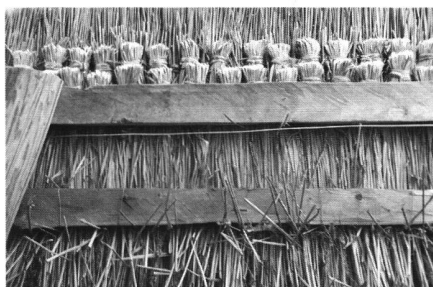
23: Brienzwiler BE, Freilichtmuseum Ballenberg. Mit Draht angebundene Schauben eines Strohdaches. Untersicht.

von Steinplatten und Dachziegelresten nachgewiesen werden. Direkt ist dies kaum möglich. Die Schauben der Strohdächer (Abb. 23) waren nur mit vergänglichen Ruten und Schnüren und nicht wie heute mit Eisendraht am Dachgerüst befestigt, und die zum Beschweren eines Brettschindeldaches verwendeten Steine unterscheiden sich nicht vom übrigen Schutt einer Ruine. Einzig eine Häufung kurzer Nägel²⁴ in einer entsprechenden Fundlage kann ein Indiz für ein genageltes Schindeldach sein.

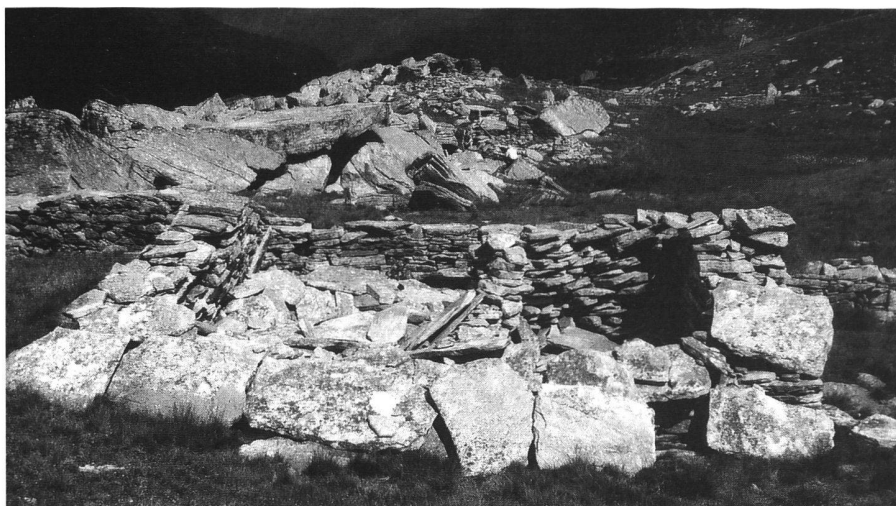
24: Vals GR, Blachtenalp. Eingestürztes Steinplattendach eines ehemaligen Alpwirtschaftsgebäudes.

Ganz anders verhält es sich mit Dacheindeckungen aus Gneis, Schiefer und gebrannten Ziegeln. Diese hinterlassen – selbst nach einem geordneten Abbruch eines Gebäudes – eindeutige Spuren, entweder in Form unzähliger Ziegelbruchstücke oder grosser flacher Steinplatten (Abb. 24).
