Artikel: Zur Baugeschichte der Burgruine Dorneck bei Dornach

Autor: Faccani, Guido

Zur Baugeschichte der Burgruine Dorneck bei Dornach

von Guido Faccani

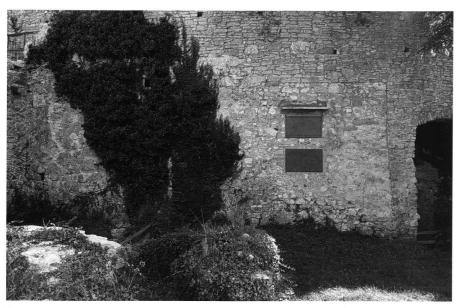
6: Innenseite (M1) des Grossen Bollwerkes von Südwesten im Zustand 1999. Links des Bewuchses ist das grossblockige Mauerwerk (M1a), rechts davon das kleinsteinige Mauerwerk (M1b) zu erkennen. Man beachte die horizontal verlaufende Krone und die südöstliche Ecke des kleinsteinigen Mauerwerks.

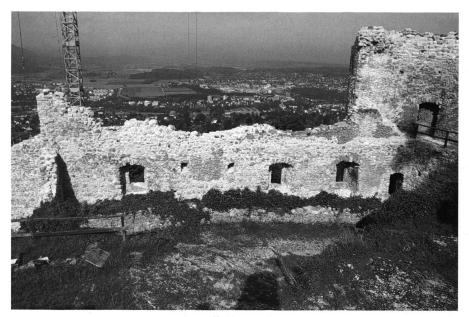
10: Westmauer (M6) des Nordwestbaues von Osten. Übersicht der Innenseite des zweiten und dritten Geschosses im Zustand 1999 nach der Konservierung. Zwischen dem linken und mittleren Fenster die Reste der Kaminanlage.

Die Westseite des zweiten Geschosses wird innen durch Fenster und Kaminanlage ziemlich genau axialsymmetrisch gegliedert.

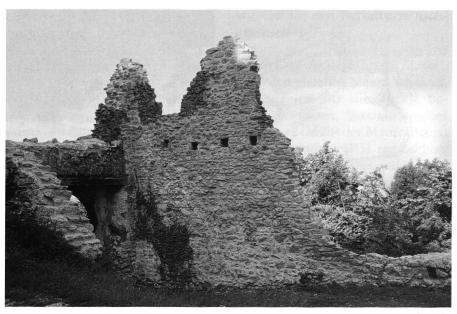
15: Westlicher Innenwinkel des Torhauses von Nordosten im Zustand 1999 nach der Konservierung.
