Artikel: Zur Baugeschichte der Burgruine Dorneck bei Dornach

Autor: Faccani, Guido

Zur Baugeschichte der Burgruine Dorneck bei Dornach

von Guido Faccani

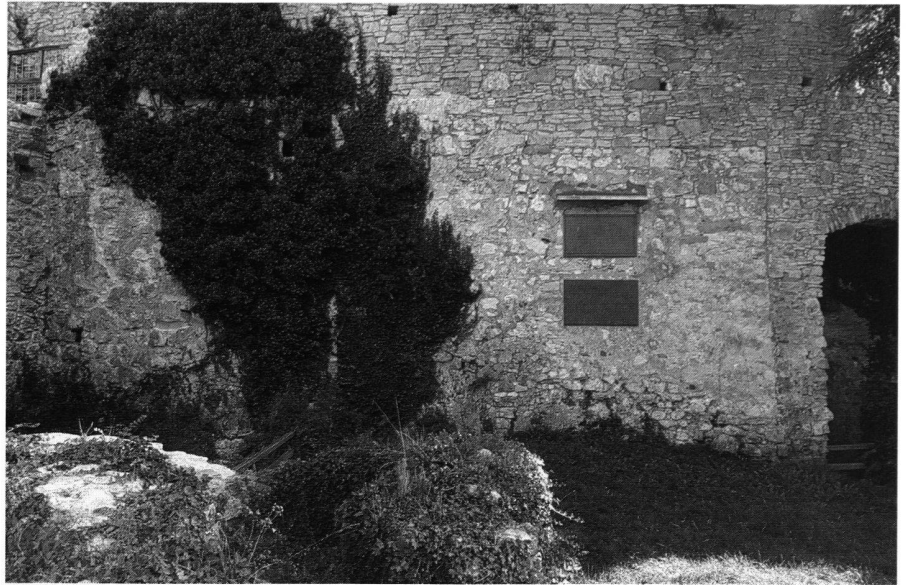
6: Innenseite (M1) des Grossen Bollwerkes von Südwesten im Zustand 1999. Links des Bewuchses ist das grossblockige Mauerwerk (M1a), rechts davon das kleinteilige Mauerwerk (M1b) zu erkennen. Man beachte die horizontal verlaufende Krone und die südöstliche Ecke des kleinteiligen Mauerwerks.
