Zeitschrift:	Mittelalter : Zeitschrift des Schweizerischen Burgenvereins = Moyen Age : revue de l'Association Suisse Châteaux Forts = Medioevo : rivista dell'Associazione Svizzera dei Castelli = Temp medieval : revista da l'Associazion Svizra da Chastels
Herausgeber:	Schweizerischer Burgenverein
Band:	5 (2000)
Heft:	2
Artikel:	Werdenberg
Autor:	Albertin, Peter
DOI:	https://doi.org/10.5169/seals-165008

Werdenberg

von Peter Albertin

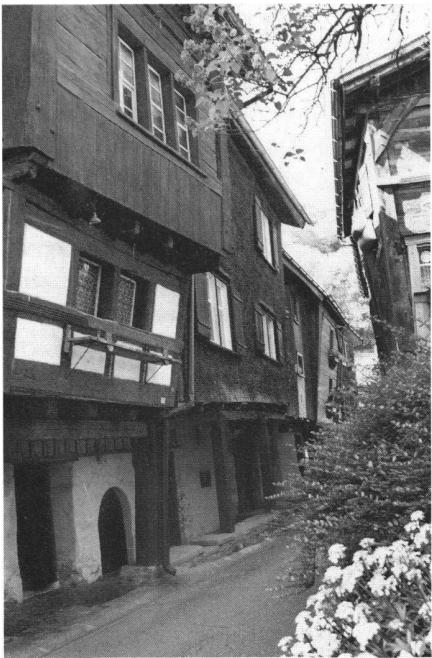
3: Blick von Norden in die «Untere Stadtgasse»; von links kragt Haus Nr. 7 in den Gassenraum.

stattgefunden – woraus sich wiederum das eigenartige, auskragende Überwachsen des engen Gassenraumes im Hinterstädtli erklären würde (Abb. 3). Es scheint, hier in Werdenberg – dies im Gegensatz zu anderen Städten – wären die Bauten von der Stadtmauer her gegen die Gasse gewachsen, und nicht von der Gasse gegen die ursprünglich freistehende Stadtmauer. Dies veranlasst zur Frage, ob es sich bei Werdenberg um eine Stadt im gemeinen Sinn, oder eher um eine grosse Burganlage mit Einbezug von Wohnraum für Bedienstete handelt.

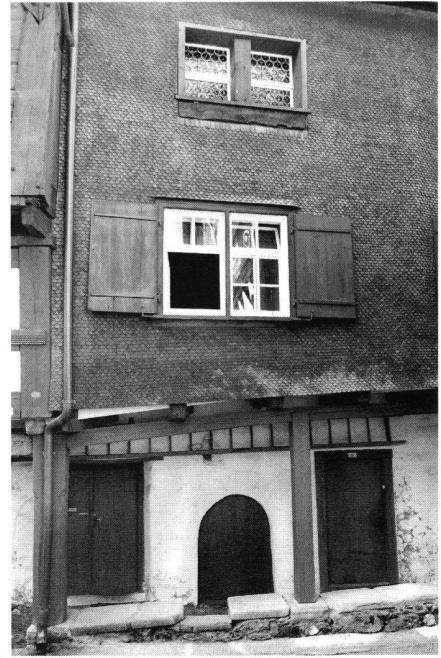
4: Die gassenseitige Fassade der Häuser Nr. 7 links und Nr. 8 rechts zeigt eine architektonisch klar erkennbare Hofstättengrenze. Doch der Augenschein trügt: die drei Türen im Erdgeschoss bedeuten von links nach rechts: Haustür zu Nr. 7, gemeinsamer rundbogiger Kellerzugang zu Nr. 7 und 8, Haustür zu Nr. 8; die Kammer im 1. Obergeschoss gehört zu Nr. 8, jene im 2. Obergeschoss (mit den Butzenfenstern) zu Nr. 7; der Eckständer links zeigt oben eine Blattsasse zu einem nach rechts weisenden Kopfband, das heißt, der Fassadenteil von Nr. 8 war ursprünglich einheitlich mit Nr. 7 abgebunden und kragte ebenso vor, die heutige Flucht stellt eine spätere Rückversetzung dar.

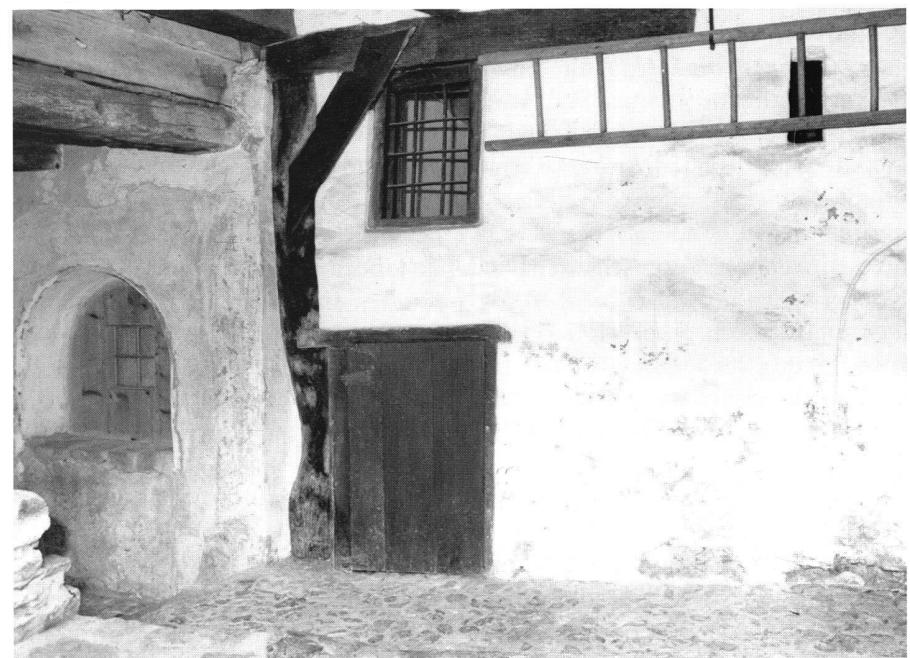
5: Gassenseitiges Fassadendetail des Erdgeschosses von Haus Nr. 7: Reste einer Bohlenständer-Konstruktion der Zeit vor um 1370 mit späterer Ausmauerung, rechts der einstige Rundbogeneingang im Putz eingeritzt und darüber eine frühe Luzide. Das Laubengebälk ist mit 1370 dendrodatiert.

Eine nachfolgende Mauerwerksgeneration entstammt baulicher Erneuerungen nach Brandschäden und betrifft wiederum Partien der Stadtmauer, Kellereinbauten und stadtmauerseitige Räume im Erdgeschossbereich, so in Haus Nr. 5/6 um 1308 d, in Haus Nr. 8 vor/um 1370 d und Bereiche der Häuser 14 bis 16 um 1375 d. Diese «zweite» Mauerwerksgeneration erscheint zwar ebenfalls sorgfältig gefügt, es fehlen aber die lagige Schichtung und die Auswahl von einheitlichem Steinmaterial. Später erfasste die Versteinerung der Bauten die ursprünglich in Holz errichteten gasenseitigen Räume der Erdgeschosse und endete im 17. Jahrhundert mit der Ausmauerung von Arkaden der bislang hölzernen Laubengänge (Häuser Nr. 4 und 24/25). Frühe Türen sind mit Rundbogen ausgebildet, frühe Fensterchen als hochrechteckige schmale Luziden (Abb. 5).

gen (Abb. 5 am Ständer oben links). Die in der Hausmitte angeordnete Küche im 1. Obergeschoss dürfte ursprünglich und bis in die frühe Neuzeit bis zum First offen gestanden haben. Eigenartigerweise ist neben der Stube und gleich darüber im 2. Obergeschoss ein Gang mit Spuren eines vom 1. Obergeschoss bis ins Dachgeschoss führenden Treppenlaufes abgetrennt [- möglicherweise ursprünglich gemeinsam mit Haus Nr. 7?]. Auch die Zimmerung des Ständerbaues weist kaum bekannte Eigenheiten auf. So zeigt der südliche Eckständer in der Stube im 1. Obergeschoss wie auch in der darüberliegenden grossen Kammer je eine breite Zierschräge mit ausgestemmer Nische (Abb. 12 und 13). Ob letztere als Lichtnischen oder gar als sogenannte «Herrgottswinkel», also eine Art Hausaltar dienten, bleibt offen. Wenn auch da und dort in Werdenberg die Zeit Kopf zu stehen scheint, in Haus Nr. 8 wurde kurzerhand die Stubendecke an die Wand gestellt. In den Kammern des 2. Obergeschosses sind – wohl seit eingreifenden Umbaumassnahmen Mitte des 19. Jahrhunderts – Teile der Stubendecke von 1409 d als Wandausfachungen zweitverwendet (Abb. 11). Bei dieser seitlich angewölbten, mit Rosetten und Herzblattmotiven dekorierten Bohlenbalkendecke gotischer Art handelt es sich um eine der frühest

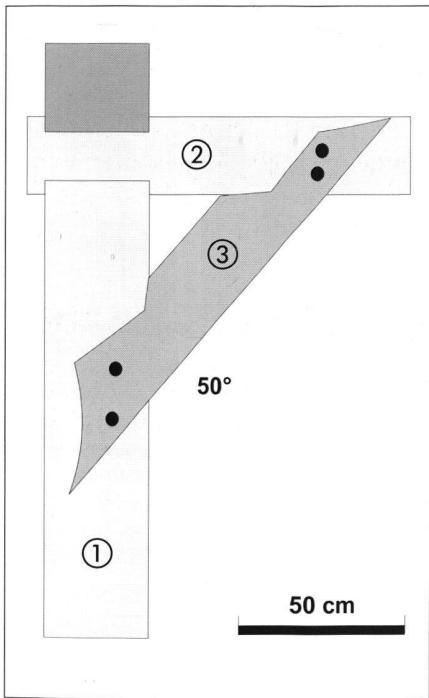
6: Abbunddetail der Ständerbauten des 14. und 15. Jhs.: Beispiel aus Haus Nr. 8 von 1409 d mit ① Ständer, ② Rähm und ③ Kopfband, 1:20.

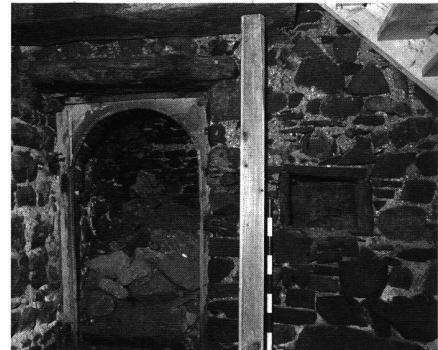
8: Haus Nr. 5/6: Kellertrennwand von um 1265 mit Rundbogentür, Wandnische und darüber einem eingemauerten Kochtopf; links die Stadtmauer.

Bereits um 1265 d entstand hier an der Stadtmauer ein zweiräumig unterkellertes Haus. Die Kellermauern stoßen gegen die relativ chronologisch ältere Stadtmauer, die beiden Kellerräume sind mittels Rundbogentür verbunden, der entsprechende Türsturz datiert dendrochronologisch mit um 1265. In die Kellertrennwand sind zwei Kochtöpfe mit leicht nach oben gerichteten Mündungen eingemauert (Abb. 8). Solche Befunde sind aus mehreren Werdenberger Kellern

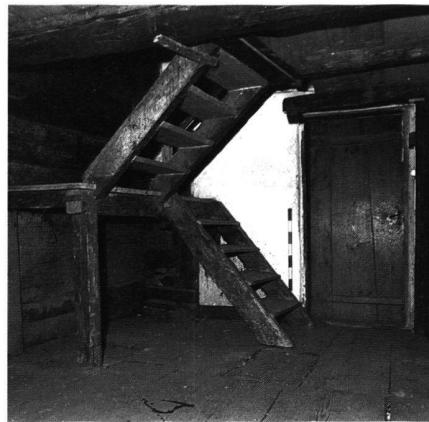
9: Haus Nr. 5/6, 2. Obergeschoss: noch bis zu den neuesten Umbauten stand der einst als Küche bis zum First offene Hausmittelteil partiell offen und diente lediglich der Hausschliessung und als land- und hauswirtschaftlicher Abstellraum.

zwei auf Seite der Stadtmauer. Der nördliche Raum gassenseits ist von einem Tonnengewölbe überspannt, zusammen mit den beiden gassenseitigen breiten Rundbogenfenstern mag dies auf eine einstige Verkaufstätigkeit hinweisen. 1342 d erhielt das Objekt eine Erweiterung um den heutigen Laubengang und den heutigen zweigeschossigen und dreiraumtiefen Bohlenständerbau aufgesetzt. Damit gilt das Haus als bisher frühestes baustrukturell bis zum First erhaltenes Werdenberger Haus; die Raumstrukturen wurden jedoch später teilweise verändert. So wurde 1674 eine Stube in Strickbauweise mit vorstossenden Gwettköpfen eingestellt. Bis zu den neuesten Umbauten blieb der Hausmittelteil – ursprünglich als bis zum First offene Küche mit starker Verpechung der Konstruktionshölzer – nur als Erschliessung und Abstellraum genutzt, noch stets partiell offen (Abb. 9).

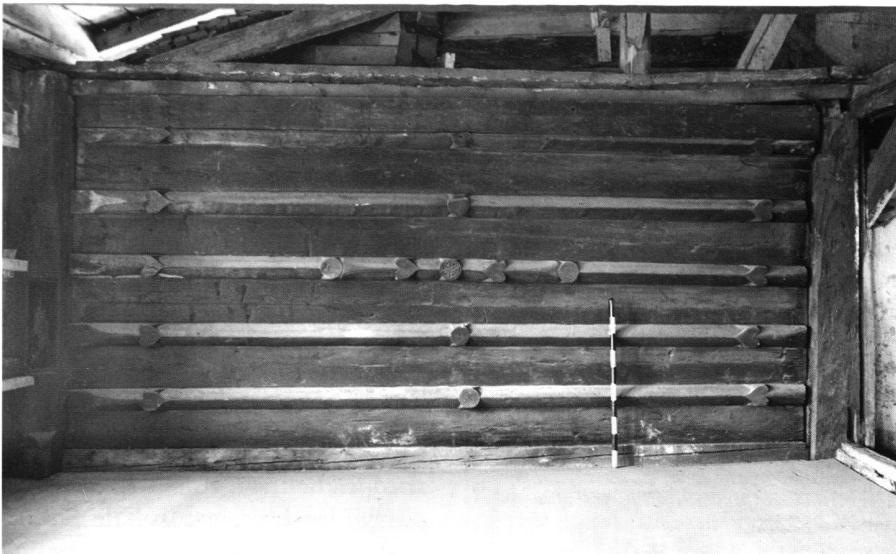
11: Haus Nr. 8: Bohlenbalkendecke aus der Stube, später im 2. Obergeschoss als Wandausfachung zweitverwendet. Diese Decke von 1409 d zählt weiterum zu den frühesten dieser Art.

richtet. Erst ab dem 16. Jahrhundert beginnt eine gewisse Ablösung der Ständerbauten durch Strickbauten, wohl vorwiegend bei Neubauten. Verwendung fand sehr kräftig gewähltes, handgehauenes Eichen- und Nadelholz, was für reichhaltigen Waldbestand mit gutem Bauholz spricht. Die Rahmenkonstruktionen bestehen aus dem Schwellenkranz, den über zwei Geschosse hoch reichenden Ständern und dem Rähmkranz. Die inneren Ständer überblatten den Rähmkranz und ziehen bis zu den Mittelpfetten des Dachstuhles hoch, das heisst, die Dachstühle sind nicht separat aufgesetzt sondern mit dem Ständerbau fest verbunden (so genannte Hochständerbauten). Als besonderes Charakteristikum sind die Rahmen sodann mittels sehr breiten, etwa im Winkel von 50° angeblatteten Fuss- und Kopfbändern versteift. Die Gestaltung der Kopf- und Fussbänder dient als verlässlicher Indikator ihrer bauzeitlichen Ausführung (Abb. 6). Die Wandflächen sind meist mit horizontal eingenuteten Bohlen verfüllt, wobei die Bohlen bei Stuben in Doppelnuten greifen, bei den übrigen Räumen in Einfachnuten³. Doch da und dort kommen auch vertikal eingenutete Bohlen vor, sogenannte Stabwände, jedoch eher als Innenwände. Im Laufe der Zeit sind einige Holzfüllungen durch ausgemauertes Sichtriegelwerk ersetzt worden (16. bis 19. Jahrhundert). Die Böden und Decken bestehen in den einfachen Fällen aus eingenuteten Dielen. Einige Stuben sind mit Bohlenbalkendecken gotischer Art ausgestattet, flachgedeckt, angewölbt und auch ganz gewölbt; die mittlerweile früheste bekannte Bohlenbalkendecke datiert mit 1409 d aus Haus Nr. 8 (Abb. 11).

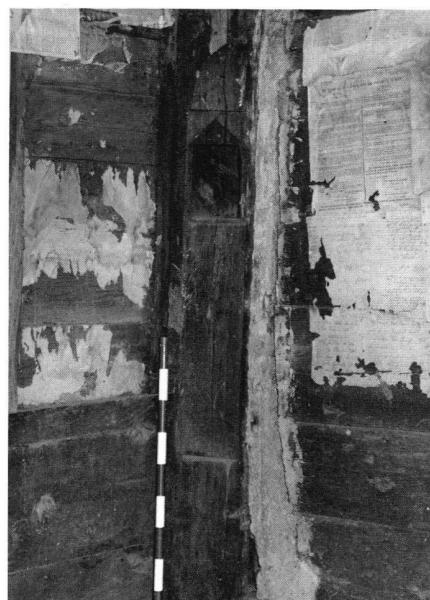
12: Haus Nr. 8, Bohlenständerbau von 1409 d: südlicher Eckständer der Stube mit Zierschräge und Nische (als «Herrgottswinkel» ?) – Wände mit handgeschriebenen Akten der Zeit von 1798 bis 1804 beklebt.

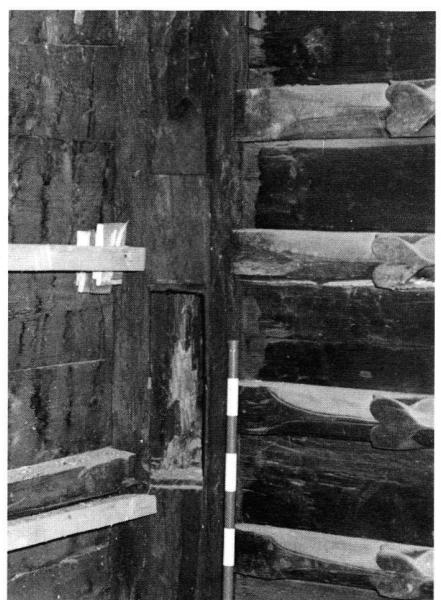
13: Haus Nr. 8, Bohlenständerbau von 1409 d: südlicher Eckständer der grossen Kammer, ziergeschrägt und mit Nische versehen; rechts die zur Wandausfachung zweitverwendete Stubendecke von 1409 d.

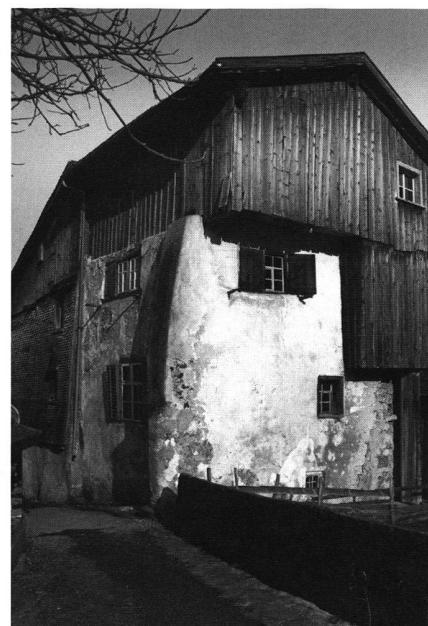
16: Haus Nr. 16: Westansicht der Stadtmauer und des Wohnturmes mit Aborterker, auskragendem Obergaden und dem südöstlichen Türstock des um 1830 abgebrochenen hinteren Stadttores.

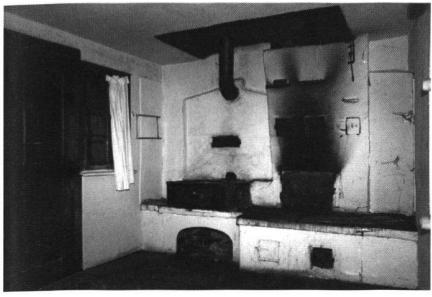
17: Haus Nr. 16: Küche im Bohlenständerbau von 1375 mit Herdstelle der Zeit um 1800.

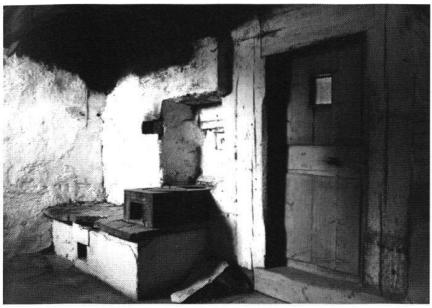
18: Haus Nr. 16: Turmküche in der Turmerneuerung von 1610 mit Herdstelle, wohl des 18. Jhs. und offenem Rauchfang.

der Stube und der Kammer aus jener Bauzeit (Abb. 18 bis 20). Im Gegensatz zu anderweitigen Befunden und Meinungen ist hier der Wohnturm jedoch ursprünglich nicht freigestanden, sondern war von Anbeginn mit einem pultdachüberdeckten Bohlenständerbau gepaart. Letzterer enthielt Ökonominerraum, eine eigene Wohnung und die Erschliessung des WohnTurmes mittels Treppenstiege (Abb. 17). Mit Aufschwung der Stickerei-Heimindustrie wurde dem Anbau um 1880 ein Sticklokal in gezinkter Blockbautechnik unterschoben und mit einer Stickmaschine bestückt. Die Turmwohnung erhielt einen hölzernen Aborterker vorgehängt und die Dachflächen wurden über die bisherige Schindeleindeckung mit Ziegeln belegt.

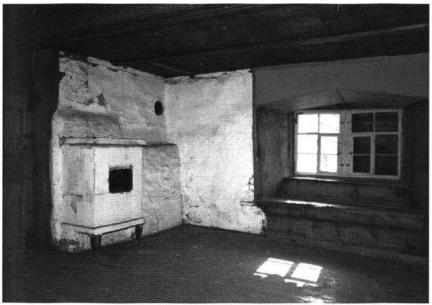
19: Haus Nr. 16: Turmstube von 1610 d mit Ofen und gotischer Fensternische.

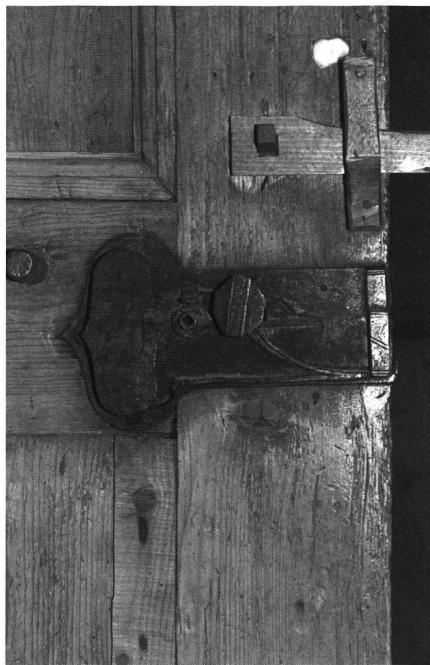
20: Haus Nr. 16: Turmkammer, Türschloss, wohl von 1610.
