Artikel: Werdenberg

Autor: Albertin, Peter

Werdenberg

von Peter Albertin

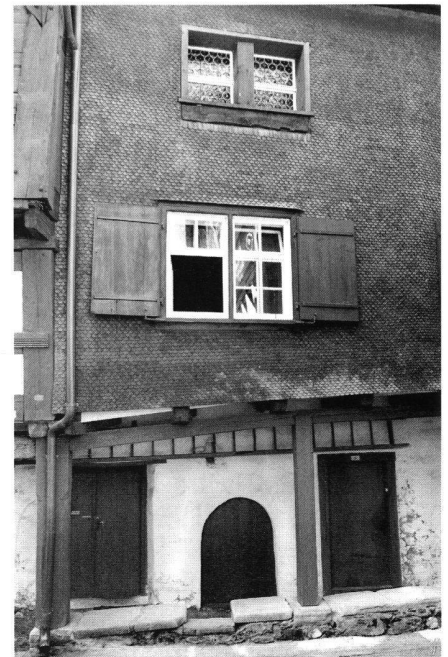
4: Die gassenseitige Fassade der Häuser Nr. 7 links und Nr. 8 rechts zeigt eine architektonisch klar erkennbare Hofstättengrenze. Doch der Angensehein trägt: die drei Türen im Erdgeschoss bedeuten von links nach rechts: Haustür zu Nr. 7, gemeinsamer rundbogiger Kellerzugang zu Nr. 7 und 8, Haustür zu Nr. 8; die Kammer im 1. Obergeschoss gebürt zu Nr. 8, jene im 2. Obergeschoss (mit den Butzenfenstern) zu Nr. 7; der Eckständer links zeigt oben eine Blattsasse zu einem nach rechts weisenden Kopfband, das heisst, der Fassadenteil von Nr. 8 war ursprünglich einbeitlich mit Nr. 7 abgebunden und krachte ebenso vor, die heutige Flucht stellt eine spätere Rückversetzung dar.

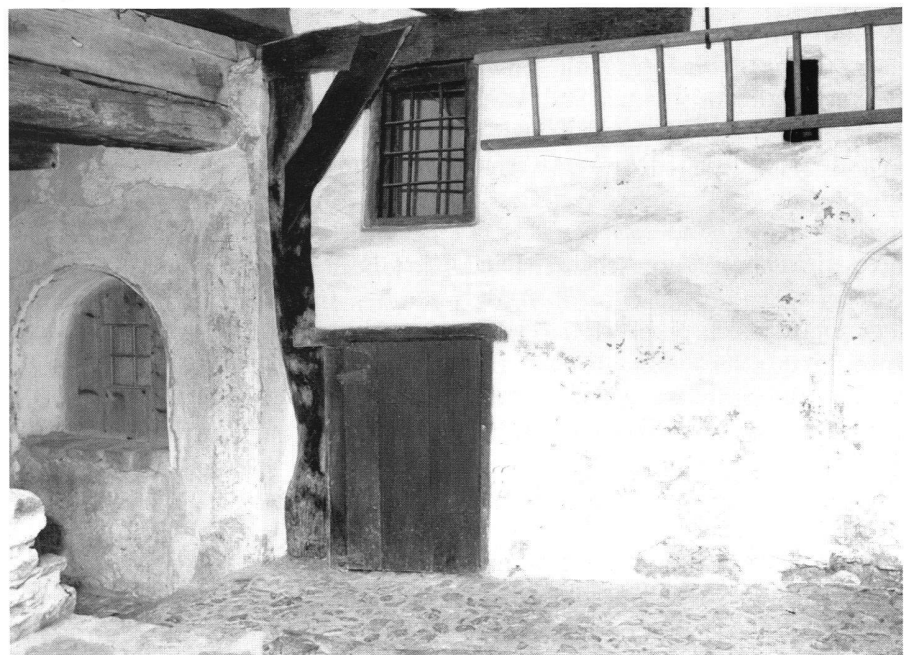
5: Gassenseitiges Fassadendetail des Erdgeschosses von Haus Nr. 7: Reste einer Bohlenständer-Konstruktion der Zeit vor/um 1370 mit späterer Ausmauerung, rechts der einstige Rundbogeneingang im Putz eingeritzt und darüber eine frühe Luzide. Das Laubengebälk ist mit 1370 dendrodatiert.

Eine nachfolgende Mauerwerksgeneration entstammt baulicher Erneuerungen nach Brandschäden und betrifft wiederum Partien der Stadtmauer, Kellereinbauten und stadtmauerseitige Räume im Erdgeschossbereich, so in Haus Nr. 5/6 um 1308 d, in Haus Nr. 8 vor/um 1370 d und Bereiche der Häuser 14 bis 16 um 1375 d. Diese «zweite» Mauerwerksgeneration erscheint zwar ebenfalls sorgfältig gefügt, es fehlen aber die lagige Schichtung und die Auswahl von einheitlichem Steinmaterial. Später erfasste die Versteinerung der Bauten die ursprünglich in Holz errichteten gasseitigen Räume der Erdgeschosses und endete im 17. Jahrhundert mit der Ausmauerung von Arkaden der bislang hölzernen Laubengänge (Häuser Nr. 4 und 24/25). Frühe Türen sind mit Rundbogen ausgebildet, frühe Fensterchen als hochrechteckige schmale Luziden (Abb. 5).

gen (Abb. 5 am Ständer oben links). Die in der Hausmitte angeordnete Küche im 1. Obergeschoss dürfte ursprünglich und bis in die frühe Neuzeit bis zum First offen gestanden haben. Eigenartigerweise ist neben der Stube und gleich darüber im 2. Obergeschoss ein Gang mit Spuren eines vom 1. Obergeschoss bis ins Dachgeschoss führenden Treppenlaufes abgetrennt [- möglicherweise ursprünglich gemeinsam mit Haus Nr. 7?]. Auch die Zimmerung des Ständerbaues weist kaum bekannte Eigenheiten auf. So zeigt der südliche Eckständer in der Stube im 1. Obergeschoss wie auch in der darüberliegenden grossen Kammer je eine breite Zierschräge mit ausgestemmter Nische (Abb. 12 und 13). Ob letztere als Lichtnischen oder gar als sogenannte «Herrgottswinkel», also eine Art Hausaltar dienten, bleibt offen. Wenn auch da und dort in Werdenberg die Zeit Kopf zu stehen scheint, in Haus Nr. 8 wurde kurzerhand die Stubendecke an die Wand gestellt. In den Kammern des 2. Obergeschosses sind – wohl seit eingreifenden Umbaumaassnahmen Mitte des 19. Jahrhunderts – Teile der Stubendecke von 1409 d als Wandausfachungen zweitverwendet (Abb. 11). Bei dieser seitlich angewölbten, mit Rosetten und Herzblattmotiven dekorierten Bohlenbalkendecke gotischer Art handelt es sich um eine der frühest-

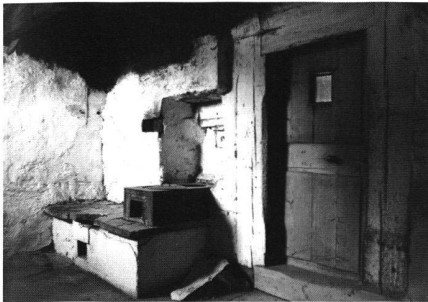
18: Haus Nr. 16: Turmküche in der Turmerneuerung von 1610 mit Herdstelle, wohl des 18. Jhs. und offenem Rauchfang.

der Stube und der Kammer aus jener Bauzeit (Abb. 18 bis 20). Im Gegensatz zu anderweitigen Befunden und Meinungen ist hier der Wohnturm jedoch ursprünglich nicht freigestanden, sondern war von Anbeginn mit einem pultdachüberdeckten Bohlenständerbau gepaart. Letzterer enthielt Ökonomieraum, eine eigene Wohnung und die Erschliessung des Wohnturmes mittels Treppenstiege (Abb. 17). Mit Aufschwung der Stickerei-Heimindustrie wurde dem Anbau um 1880 ein Sticklokal in gezinkter Blockbautechnik unterschoben und mit einer Stickmaschine bestückt. Die Turmwohnung erhielt einen hölzernen Aborterker vorgehängt und die Dachflächen wurden über die bisherige Schindeleindeckung mit Ziegeln belegt.

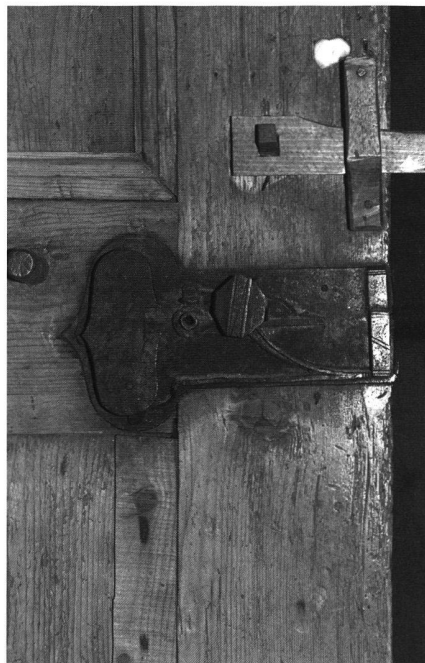
20: Haus Nr. 16: Turmkammer, Türschloss, wohl von 1610.
