Artikel: Burgruine Gams : archäologische Ausgrabungen und Bauanalyse

Burgruine Gams – Archäologische Ausgrabungen und Bauanalyse

von Ulrike B. Gollnick

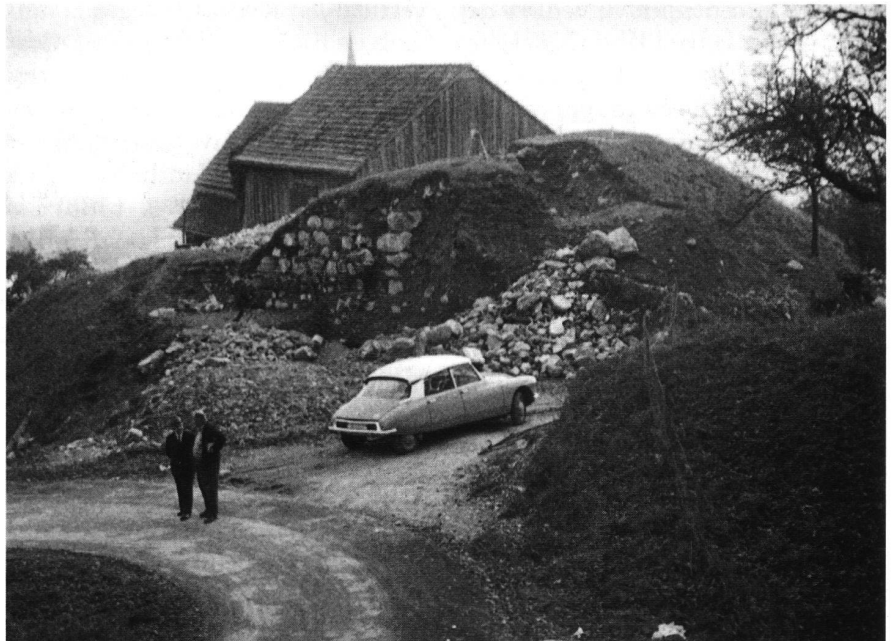
1: Der angeschnittene Hügel mit Resten des Wobnturmes (Nordmauer, Nordwestecke); unmittelbar talwärts anschliessend der Stall und das Toggenburger Bauernhaus (Aufnahme 1963).

Über das Bauernhaus gibt der Helvetische Kataster von 1802 Auskunft³. Die aus Haus, Scheune und Wiesen bestehende Liegenschaft «Vorburg» war 1789 im Besitz des Schreibers Joseph Anton Thür (Dürr). Nach mehreren Handänderungen erwarb Arthur Benz 1962 das Anwesen. Als er im folgenden Jahr beim Bau einer Zufahrt auf eine mächtige Mauerecke stiess, hatte man den ersten materiellen Beweis für die schon lange vermutete Burganlage (Abb. 1 und 2)⁴.

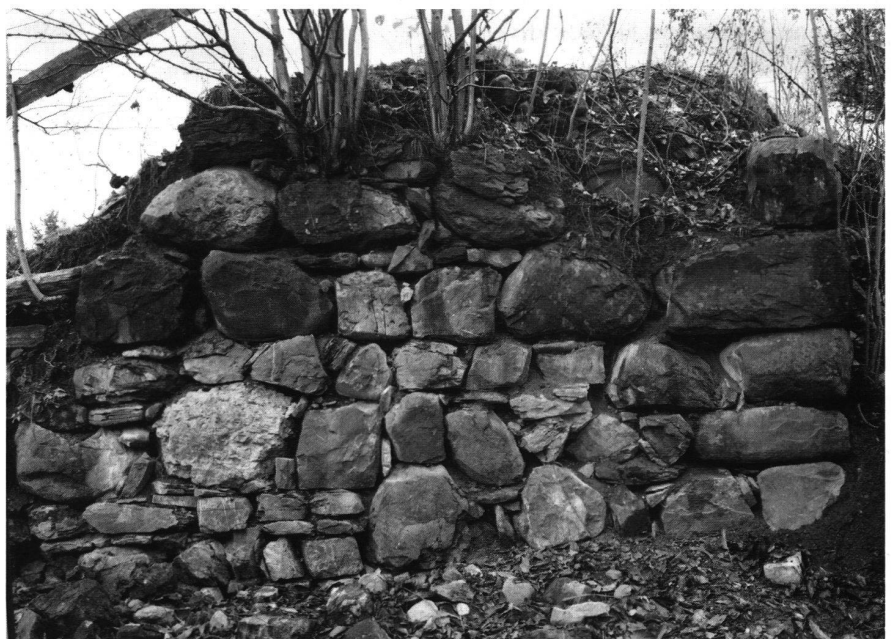
2: Aussenschale der Nordmauer und Nordwestecke des Wobnturmes (Aufnahme 1999). Die Eckquaderung enthält bis 70 × 50 cm grosse Steinblöcke.

Das für die Schalen verwendete Steinmaterial unterscheidet sich im Format: Während die grossformatigen Blöcke der Aussenseiten den trutzigen Charakter der Burg demonstrieren, vermittelt die sorgfältige Setzung kleinformatiger Steine den Innenseiten eine ruhige Gleichmässigkeit (Abb. 7).

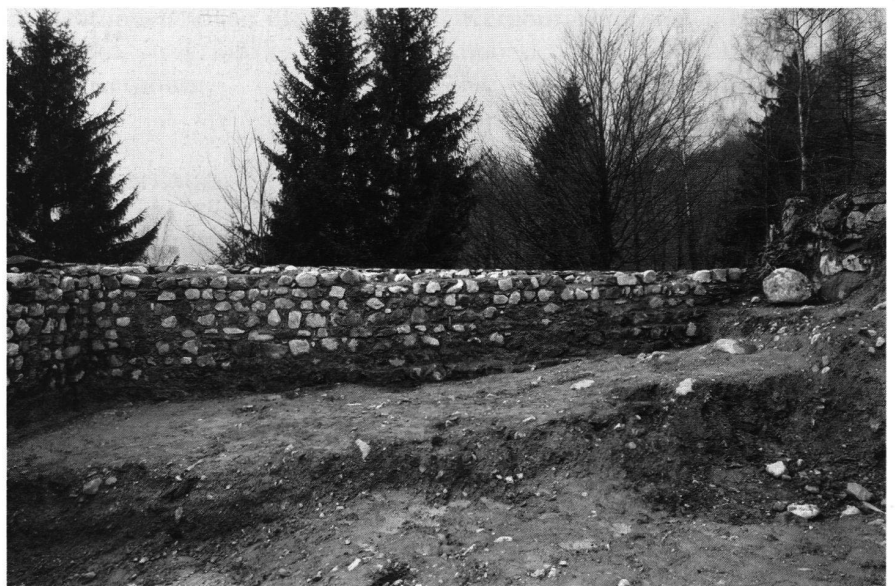
7: Innenschale der Südmauer. Im Gegensatz zu den trutzigen Aussenschalen (vgl. Abb. 2) bestehen die Innenschalen aus kleinteiligem Steinmaterial.

sorgfältig geschichteten, hammerrecht gehauenen Bruch- und Bol-lensteinen, die in reichlich, meist bis zu den Steinköpfen aufgetragenem Mörtel versetzt wurden. Die 1,1 m hohen Fundamente wurden, mit Ausnahme der Zwischenmauer, in die Grube gelegt; am Übergang zum aufgehenden Mauerwerk besteht beidseitig ein 10 cm breiter Rücksprung.

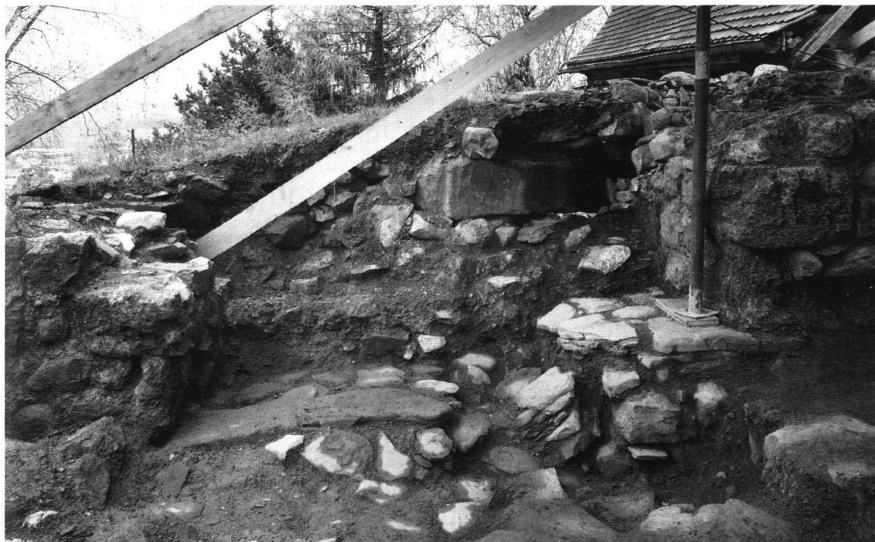
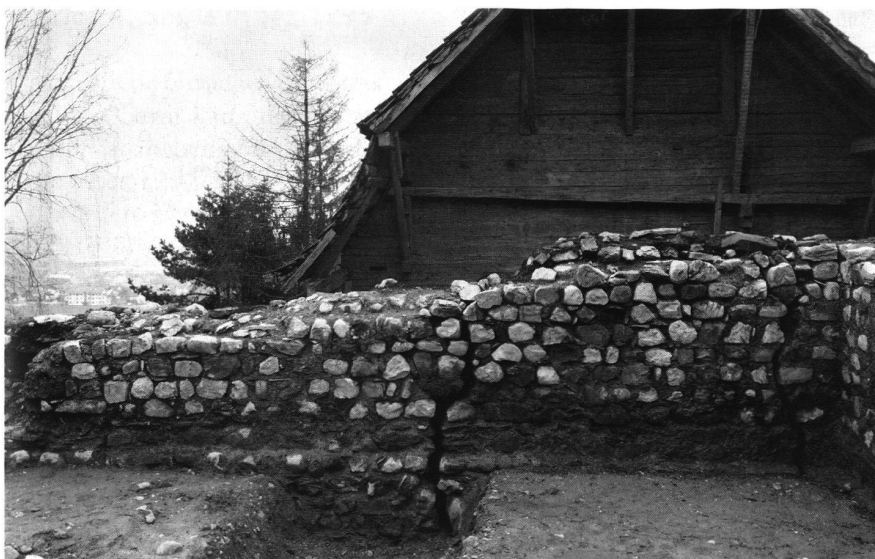
8: Auswirkungen eines Erdrutsches, möglicherweise durch ein Erdbeben ausgelöst: Die im Bereich der Türschwelle auseinander gerutschte und abgesackte Ostmauer (oben, Bildmitte). 7 bis 30 cm breite Vertikalrisse durchziehen die gesamte Dicke der Ostmauer (unten).

Der Grund für die frühe Aufgabe der Burg¹⁹ konnte bisher nicht eindeutig ermittelt werden. Unge- wöhnlich waren die 7 cm bis 30 cm breiten Risse, die vertikal durch die gesamte Breite der ausschliesslich in den Nord-Süd orientierten Mauern verliefen (Abb. 8). Zudem war festzustellen, dass sich die talseitigen Mauern nach aussen neigten und ganze Mauerzüge abgesackt waren. Grund dafür war wohl das Abrutschen des anstehenden Lehms. Die mächtige, einheitliche Versturzmasse, die bei Grabungsbeginn im gesamten Burghofbereich lag, zeigt, dass der Einsturz der Mauern durch ein *einziges* mächtiges Ereignis ausgelöst worden sein muss. Dieses führte im Wohnturm vermutlich zu einem Feuer, das die hölzernen Bauteile zerstörte. Plausible Erklärung könnte ein Erdbeben sein, das die Burg entweder direkt tangierte oder die Hangrutschungen auslöste. Das für 1295 schriftlich belegte heftige Erdbeben in der Stadt Chur könnte auch Auswirkungen im Rheintal gehabt haben²⁰. Die Burg ist nach diesem Ereignis nicht mehr bewohnt worden, da an keiner Stelle Reparaturmassnahmen zu erkennen sind. Möglicherweise ist die Aufgabe der Burg aber auch mit der allgemein auftretenden sozialwirtschaftlichen Veränderung zu Beginn des 14. Jahrhunderts zu verbinden. Damals waren viele Familien des ländlichen Kleinadels aufgrund von wirtschaftlichen Schwierigkeiten gezwungen, ihren gehobenen Lebensstil aufzugeben und ihre Burgen zerfallen zu lassen²¹. Die Zerstörung der Burg wäre dann nur der äussere Anlass für ihre Aufgabe gewesen.
