# Mittelalterliche Wehrbauten im Wallis – Nutzung und touristische Erschliessung

von Renaud Bucher

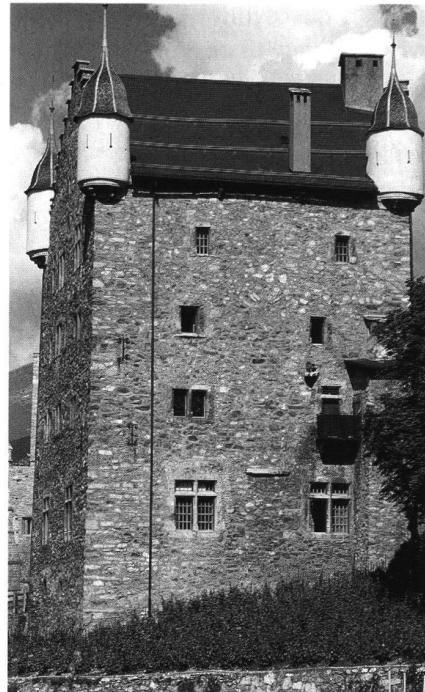
4: Leuk-Stadt, ehemaliger Turm der Vitztume, 1541–43 zum Rathaus umgebaut.

In Leuk wurde der um 1415 eingäschierte ehemalige Turm des Vitztums auf Geheiss der Bürger 1541–1543 zum Rathaus umgebaut (Abb. 4). Dabei blieben die Außenmauern – bis auf die Nordfront, die das neue Treppenhaus aufnahm – erhalten.

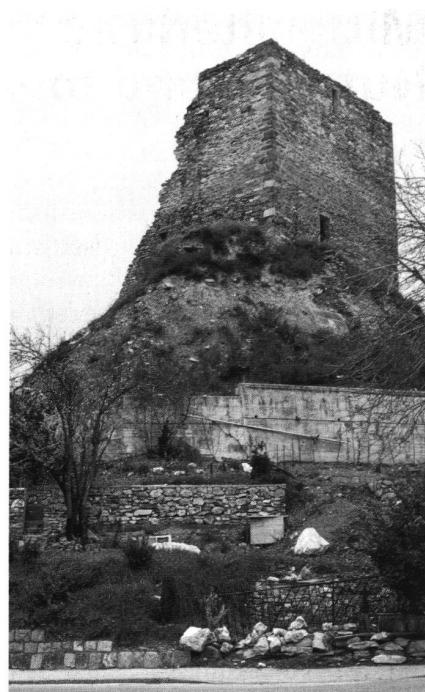
5: Chalais, romanische Turmruine, 1936 zur Hälfte eingestürzt. Ansicht von Nordwesten.

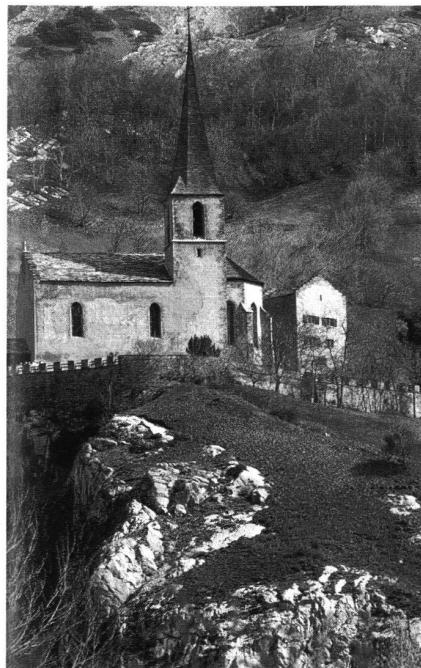
3: Raron, Burgbühel. Ansicht von Süden mit Pfarrkirche St. Romanus (entstanden 1508–1517 durch Umbau eines Palas aus dem 14. Jahrhundert) und Wohnturm der Vitztume, 12. Jahrhundert.

wie das Rathaus in Leuk erwähnt. Als Baumeister fungierte in beiden Fällen der in Raron ansässige Prismeller Baumeister Ulrich Ruffiner. Der wehrhafte, wohl vom Bischof von Sitten im 14. Jahrhundert als Meierturm errichtete Palas im Süden des Rarner Burgbezirks wurde nach seiner teilweisen Zerstörung in den Rarner Wirren von 1417–1419 in den Jahren 1508–1517 zur Pfarrkirche umgebaut. An die alten, zum Schiff umfunktionierten Umfassungsmauern des Palas fügte Ruffiner Polygonalchor und Glockenturm.

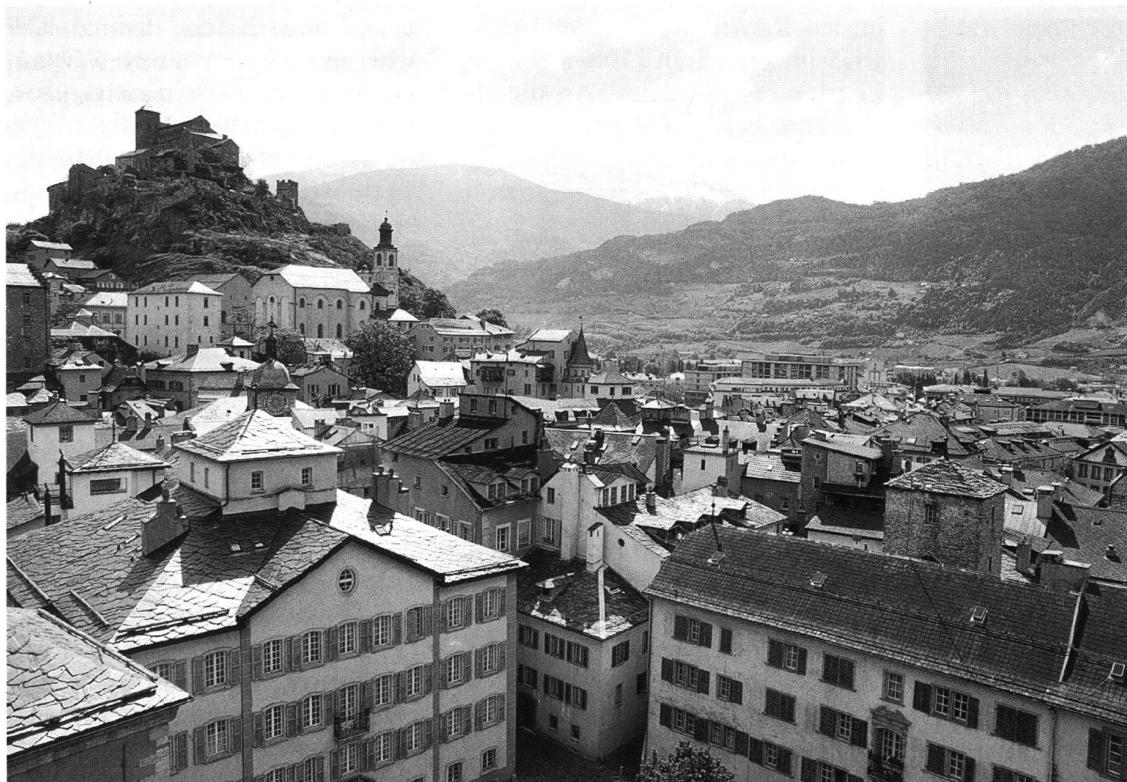
6: Blick vom Zinnenkranz des Kathedralturms auf die Kirchenburg Valeria.

Wie in vielen anderen Bereichen gilt es auch im Kulturtourismus, das richtige Gleichgewicht zu finden in Umgang und Nutzung der uns anvertrauten Zeugen des baulichen Erbes. Leichter gesagt als getan gegenüber dem fordernden Konsumdenken gewisser Touristikkreise! Mit schöner Regelmässigkeit werden Stimmen laut, die fluktuiierenden Touristenströme durch besonders reizvolle Angebote anschwellen zu lassen. Eines dieser Angebote betrifft etwa die seit 1987 in Restaurierung befindliche *Kirchenburg Valeria* in Sitten (Abb. 6). Der nicht mehr ganz so taufri sche Vorschlag – wir haben es mittlerweile mit der dritten Auflage zu

tun – besteht darin, das am Südfuss des Burghügels neben den freigelegten Überresten der frühmittelalterlichen Coemeterialkirche kürzlich realisierte Autoparking durch einen Aufzug mit dem Südwestturm der Ringmauer der Kirchenburg zu verbinden – Castelgrande lässt grüssen! Eine in den kühlen Fels gehauene Mittelstation würde durch einen Horizontalstollen auf die in die Senke zwischen Valeria und Tourbillon mündende Rue des Châteaux führen und dadurch konsumfreudige Stadtbummler ins historische Zentrum schleusen.

Was im ersten Augenblick als reizvoll erscheinen mag, entpuppt sich bei näherem Hinsehen als zweischneidig. Die gegenwärtig laufenden Arbeiten auf der Valeria beschränken sich auf Konservierungs- und Instandsetzungsmassnahmen – mit Ausnahme des in den ehemaligen Wohngebäuden des Domkapitels nördlich der Kirche eingerichteten Museums, dessen veraltete Infrastruktur objektgerechter Ausstellungsbedingungen gewichen ist. Abgesehen von der Tatsache, dass der Einbau des

Lifts in den zwar bereits teilweise seiner Innenstrukturen verlustig gegangenen und mehrmals umgebauten mittelalterlichen Südwestturm einen gewissen Substanzverlust zur Folge hätte, müsste man sich von hier aus der Kirche quasi durch ein Hintertürchen nähern. Gerade weil die Valeria, namentlich die Kirche, trotz der tiefgreifenden Restaurierung um 1900 noch viel von ihrer Authentizität hat bewahren können, würden wir jeden Eingriff mit Recht um so schmerzlicher empfinden. Ein Anschwellen des Touristenstroms, wie er durch den Einbau des Lifts für die Altstadt gewünscht wird, würde mit seinen negativen Folgeerscheinungen letztlich auf Kosten des gesamten Burgbezirks mit seiner unersetzlichen Bausubstanz gehen. Die Tatsache, dass die Valeria bisher nur zu Fuss zu erreichen ist, dürfte nicht wenig zu ihrem relativ guten Erhaltungszustand beigetragen haben. Der Bau eines Lifts würde u.E. nichts wesentlich Neues bringen, aber viel an historischer Substanz aufs Spiel setzen.

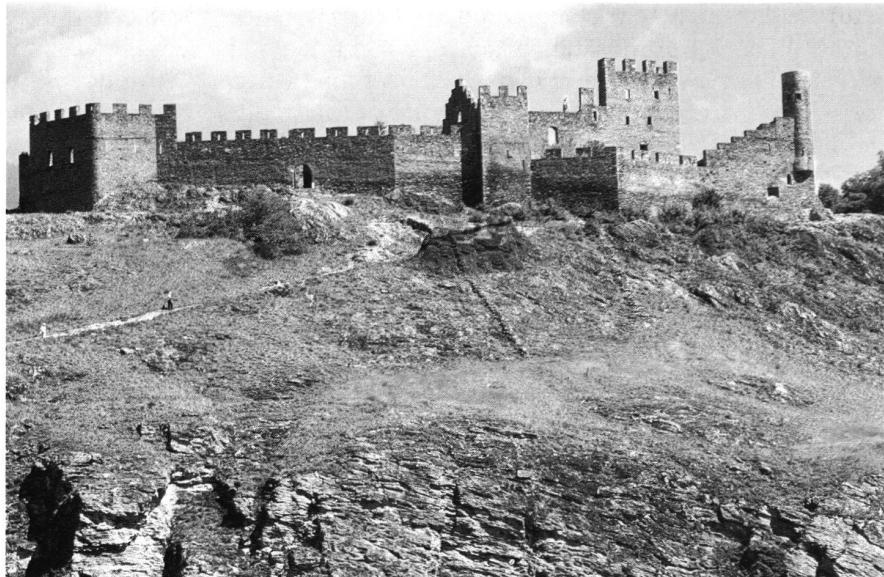
7: Sitten, Burgruine Tourbillon, beim Stadtbrand von 1788 eingeeäschert. Ansicht von Süden.

Von konkreten Projekten zum Bau eines Lifts bisher verschont geblieben ist die *Ruine Tourbillon*, die Ende des 13. Jahrhunderts als bischöfliche Burg mit innerem und äusserem Wehrbezirk errichtet worden ist (Abb. 7). Nach der teilweisen Zerstörung der Anlage in den Rarnerkriegen von 1417–1419 ist sie um die Mitte des 15. Jahrhunderts erneuert worden und diente bis zu ihrer Einäscherung anlässlich des Stadtbrandes von 1788 als Sommerresidenz des Bischofs. Die heutige, durch einen regelmässigen Zinnenkranz geprägte Silhouette geht auf Konsolidierungsarbeiten des ausgehenden 19. Jahrhunderts zurück. 1965–1971 erfolgte eine erste Restaurierungs etappe, welche die Burgkapelle samt dem nördlich angrenzenden jetzigen Wärterlokal aufwertete. Seit 1991 laufen die Fortsetzungs-

Während man in den späten 1960er und beginnenden 1970er Jahren noch eine durch spärliche Stichvorlagen und vereinzelte bauarchäologische Befunde abgestützte Rekonstruktion ins Auge fasste, ist seither zu Recht ein deutliches Abrücken von dieser «Maximallösung» festzustellen. Von Bedeutung war in diesem Zusammenhang u.a. die Tatsache, dass kein deutlich definiertes Bedürfnis nach einer Nutzung der Bischofsresidenz in ihrer rekonstruierten Gestalt bestand.

Anlässlich eines 1990 von der kantonalen Denkmalpflege durchgeführten Kolloquiums zur Burgruine Tourbillon, an dem man neben Grundsatzfragen auch die Probleme der Instandsetzung und künftigen Nutzung diskutierte, wurde bald einmal klar, dass die bereits als historisch zu wertende Silhouette Tourbillons, zusammen mit derjenigen der Valeria das eigentliche Wahrzeichen Sittens und des Kantons schlechthin, nicht verändert werden darf. Das Hauptgewicht der Intervention auf Tourbillon liegt demnach auf den Sicherungs- und Konsolidierungsmassnahmen. Als vorteilhaft für die statischen Verhältnisse haben sich die in den ausgehenden 1880er Jahren

angebrachten Eisenanker erwiesen, welche die von gefährlichen VertikalrisSEN durchsetzte Ostwand des Palas in Höhe des 1. und 3. OG an die Südwand binden.

Vorschläge zu einer beschränkten Nutzung des turmartigen Osttrakts des Palas – etwa zu Ausstellungszwecken im Zusammenhang mit der Geschichte Tourbillons und der Stadt Sitten – mit der Möglichkeit eines die Silhouette respektierenden versenkten Schutzdaches in Leichtbauweise sind in der Zwischenzeit zugunsten reiner Konsolidierungsmassnahmen aufgegeben worden.

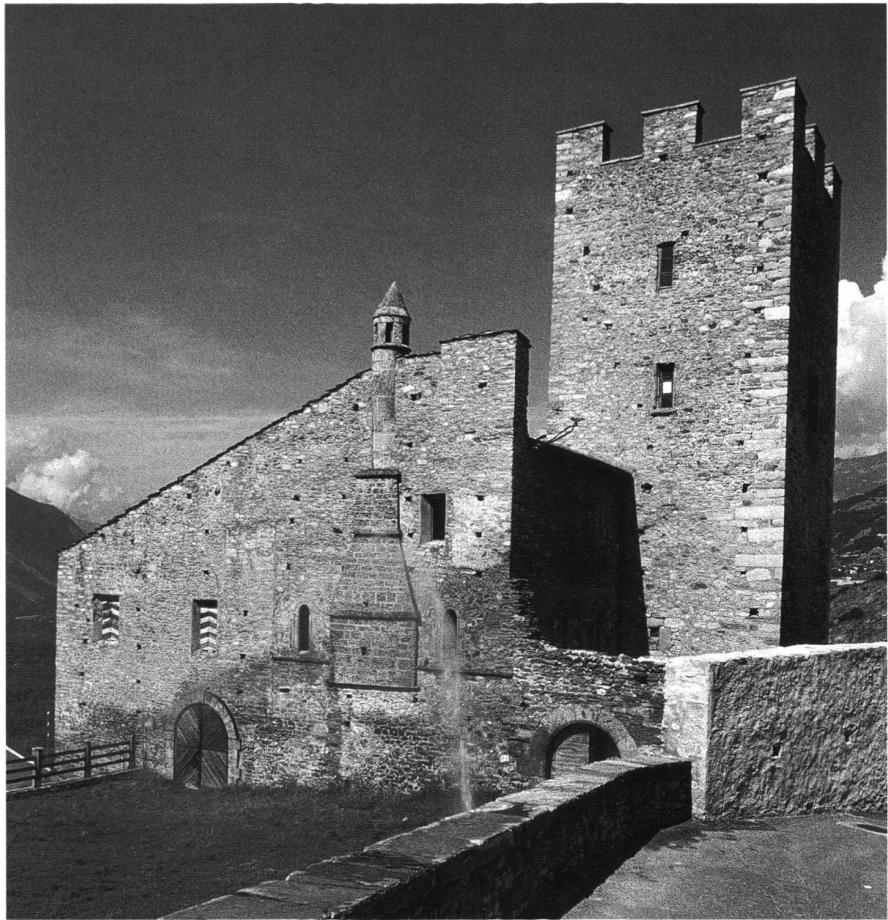
8: Leuk-Stadt, ehemaliges Bischofsschloss. Ansicht von Osten. Der Bau ist z.Z. Gegenstand eines Revitalisierungsprojektes.

Nach Tourbillon ist das *Leuker Bischofsschloss* das nächste Grossobjekt, dessen Restaurierung ansteht (Abb. 8). Während die Burg Tourbillon nur schon durch ihre natürliche Abgeschiedenheit einen gewissen Schutz vor Übernutzung geniesst, dafür jedoch der Wittring und dem Mutwillen der Besucher zu trotzen hat, sieht es mit der mitten im Städtchen gelegenen, ursprünglich als Sitz des Meiers dienenden ehem. Leuker Bischofsresidenz anders aus. Der von einer Mauer umschlossene und von einem Bergfried aus dem 11./12.

Jahrhundert überragte mittelalterliche Baukomplex ist 1934 von der Gemeinde erworben worden. Seit den Ende der 1930er und 1950er Jahre unternommenen Konsolidierungsarbeiten verharre die Ruine lange quasi in einem Dornrösenschlaf.

Die Frage einer neuen Nutzung hat durch die in diesem Zusammenhang unternommene Bauuntersuchung mit Teilgrabung von 1988/89 wieder an Aktualität gewonnen. Richtig ins Rollen kam der Stein jedoch erst mit der kürzlich erfolgten Gründung der hochkarätig besetzten «Stiftung Schloss Leuk», die dem Baukomplex mit Unterstützung von Stararchitekt Mario Botta neues Leben einhauen will. Neben der Restaurierung und Revitalisierung des Schlosses im Hinblick auf eine vorwiegend kulturelle Nutzung soll ein polyvalenter unterirdischer Neubau unter der sog. Turmplatte, die Schloss

und östlich davon liegendes Rathaus verbindet, das Städtchen neu beleben. Eine weithin sichtbare Glaskuppel auf dem Bergfried würde zum neuen Markenzeichen von Leuk. Das Projekt scheidet erwartungsgemäss die Geister, wobei das Echo von totaler Ablehnung bis zu bedingungsloser Begeisterung geht. Ohne Zweifel wird die Realisierung des Projekts zu einer Gratwanderung zwischen Substanzerhaltung und Identitätswahrung eines bedeutenden Zeugen unseres baulichen Erbes einerseits und seiner an sich zu begrüssenden kulturellen und touristischen Nutzung andererseits.

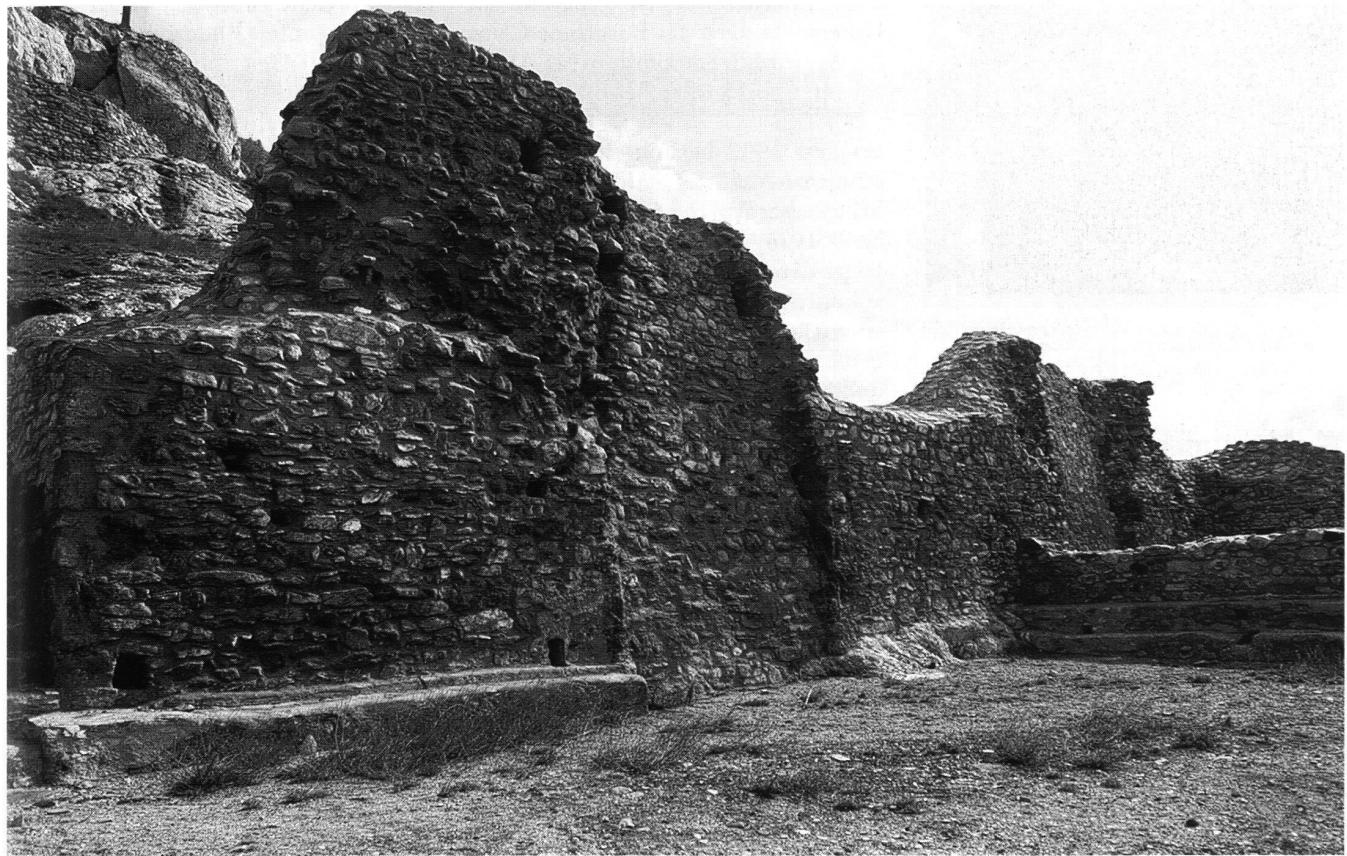
9: Niedergesteln, Ruine der 1384 zerstörten Gestelnburg. Blick nach Osten in den Hauptwohnraum des Erdgeschosses. In der Bildmitte Überreste des monumentalen Kamins aus der Bauzeit, eingefasst von später eingebauten Wandbänken.

Zum Abschluss noch ein Blick auf die 1384 zerstörte *Gestelnburg in Niedergesteln*: Nach einer in den letzten Jahren etappenweise erfolgten Instandsetzung der talseitigen Aussenmauern des eigentlichen wehrhaften Palas samt Zugangstreppe schritt man 1989 zur Freilegung der bis anhin mit Erdreich zugeschütteten Innenräume und der nördlich anschliessenden sekundären Anbauten (Abb. 9). Dabei lieferte der Aushub bemerkenswerte Ergebnisse in Bezug auf

Funktion und Ausstattung der einzelnen Räume. Von besonderer Bedeutung erwies sich dabei ein um 1330/40 anzusetzender Fund reliefierter Ofenkacheln, der die bislang unbekannte Verbreitung gekachelter Stubenöfen im Wallis belegt. Wenn durch die Grabungsergebnisse für Wissenschaft und Besucher die Attraktivität der Ruine erheblich gesteigert wurde, muss man sich dennoch bewusst bleiben, dass trotz der inzwischen erfolgten Konsolidierungsarbeiten die besonders fragilen Teile der zutage geförderten Innenstrukturen wie

die in Tuffstein gehauenen polygonalen Halbsäulen der Kamminwangen oder die fragmentarisch erhaltenen Kalkestrichböden ohne Schutzbau dem langsamen Zerfall preisgegeben sind.
