Artikel: Mittelalterliche Wehrbauten im Wallis : Nutzung und touristische Erschliessung

Autor: Bucher, Renaud

Mittelalterliche Wehrbauten im Wallis – Nutzung und touristische Erschliessung

von Renaud Bucher

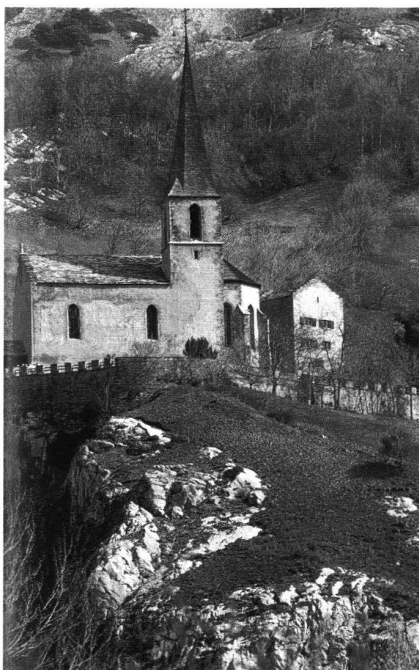
3: Raron, Burghügel. Ansicht von Süden mit Pfarrkirche St. Romanus (entstanden 1508–1517 durch Umbau eines Palas aus dem 14. Jahrhundert) und Wohnturm der Viztume, 12. Jahrhundert.

wie das Rathaus in Leuk erwähnt. Als Baumeister fungierte in beiden Fällen der in Raron ansässige Prismeller Baumeister Ulrich Ruffiner. Der wehrhafte, wohl vom Bischof von Sitten im 14. Jahrhundert als Meierturm errichtete Palas im Süden des Rarner Burgbezirks wurde nach seiner teilweisen Zerstörung in den Rarner Wirren von 1417–1419 in den Jahren 1508–1517 zur Pfarrkirche umgebaut. An die alten, zum Schiff umfunktionierten Umfassungsmauern des Palas fügte Ruffiner Polygonalchor und Glockenturm.

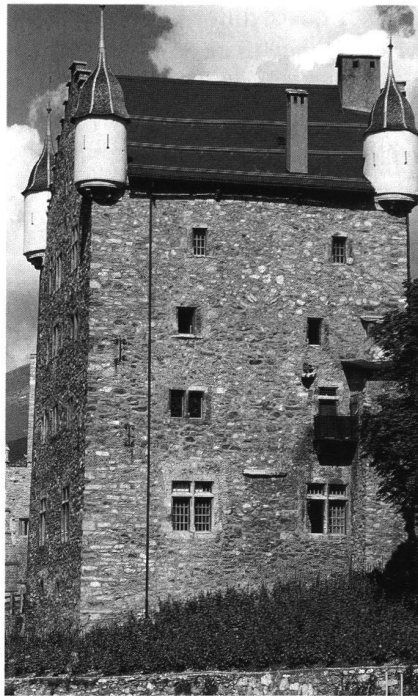
4: Leuk-Stadt, ehemaliger Turm der Viztume, 1541–43 zum Rathaus umgebaut.

In *Leuk* wurde der um 1415 eingestürzte ehemalige Turm des Viztums auf Geheiss der Bürger 1541–1543 zum Rathaus umgebaut (Abb. 4). Dabei blieben die Aussenmauern – bis auf die Nordfront, die das neue Treppenhaus aufnahm – erhalten.

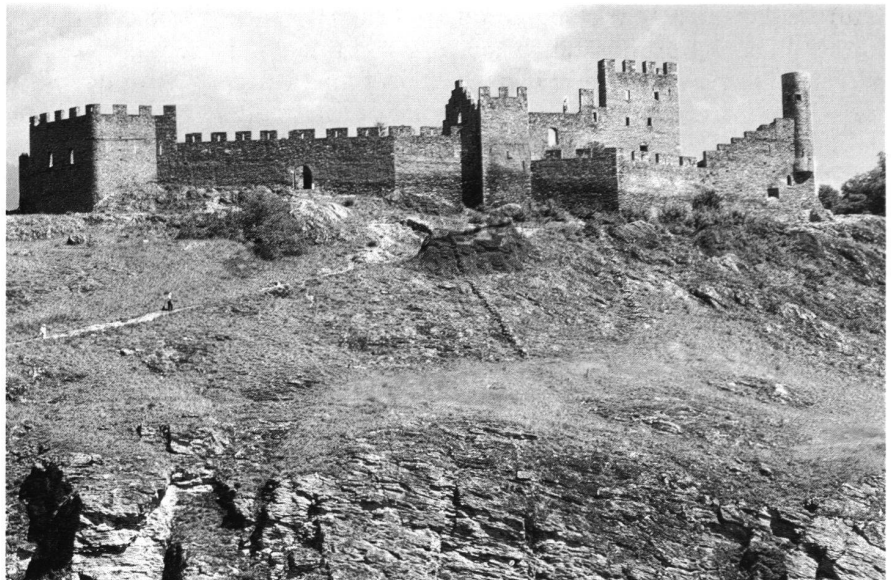
7: Sitten, Burgruine Tourbillon, beim Stadtbrand von 1788 eingäschert. Ansicht von Süden.

Von konkreten Projekten zum Bau eines Lifts bisher verschont geblieben ist die *Ruine Tourbillon*, die Ende des 13. Jahrhunderts als bischöfliche Burg mit innerem und äusserem Wehrbezirk errichtet worden ist (Abb. 7). Nach der teilweisen Zerstörung der Anlage in den Rarnerkriegen von 1417–1419 ist sie um die Mitte des 15. Jahrhunderts erneuert worden und diente bis zu ihrer Einäscherung anlässlich des Stadtbrandes von 1788 als Sommerresidenz des Bischofs. Die heutige, durch einen regelmässigen Zinnenkranz geprägte Silhouette geht auf Konsolidierungsarbeiten des ausgehenden 19. Jahrhunderts zurück. 1965–1971 erfolgte eine erste Restaurierungsetappe, welche die Burgkapelle samt dem nördlich angrenzenden jetzigen Wärterlokal aufwertete. Seit 1991 laufen die Fortsetzungs-

Anlässlich eines 1990 von der kantonalen Denkmalpflege durchgeführten Kolloquiums zur Burgruine Tourbillon, an dem man neben Grundsatzfragen auch die Probleme der Instandsetzung und künftigen Nutzung diskutierte, wurde bald einmal klar, dass die bereits als historisch zu wertende Silhouette Tourbillons, zusammen mit derjenigen der Valeria das eigentliche Wahrzeichen Sittens und des Kantons schlechthin, nicht verändert werden darf. Das Hauptgewicht der Intervention auf Tourbillon liegt demnach auf den Sicherungs- und Konsolidierungsmassnahmen. Als vorteilhaft für die statischen Verhältnisse haben sich die in den ausgehenden 1880er Jahren

angebrachten Eisenanker erwiesen, welche die von gefährlichen Vertikalrissen durchsetzte Ostwand des Palas in Höhe des 1. und 3. OG an die Südwand binden.

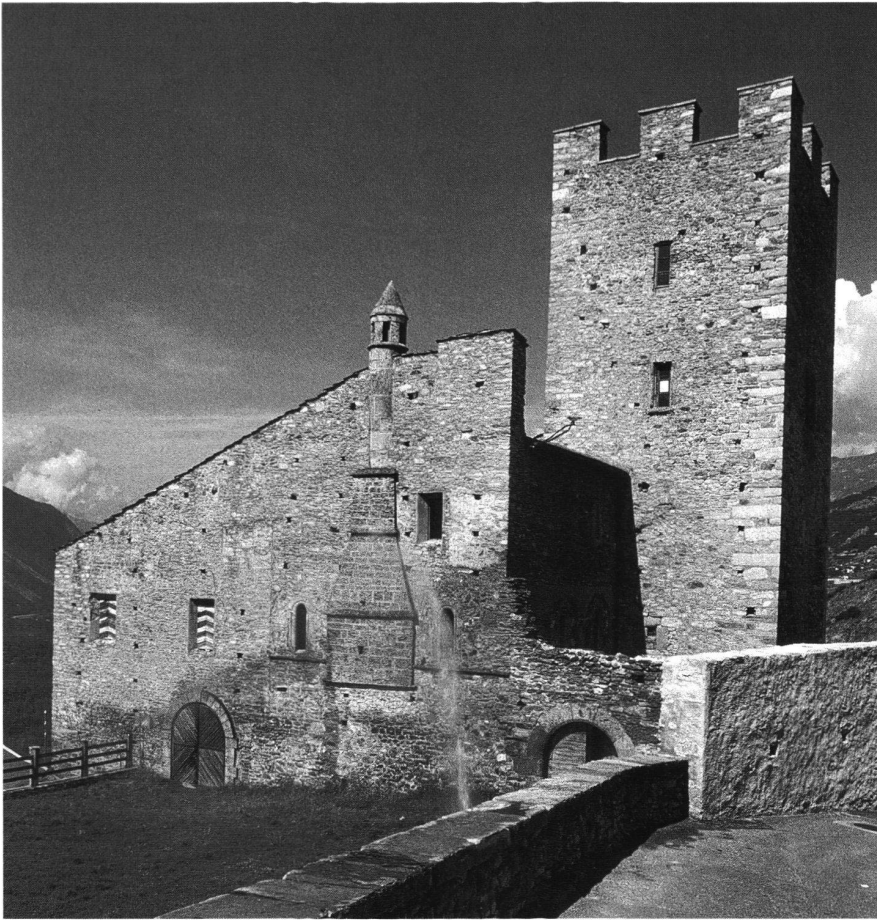
8: Leuk-Stadt, ehemaliges Bischofsschloss. Ansicht von Osten. Der Bau ist z.Z. Gegenstand eines Revitalisierungsprojektes.

Nach Tourbillon ist das *Leuker Bischofsschloss* das nächste Grossobjekt, dessen Restaurierung ansteht (Abb. 8). Während die Burg Tourbillon nur schon durch ihre natürliche Abgeschlossenheit einen gewissen Schutz vor Übernutzung geniesst, dafür jedoch der Witterung und dem Mutwillen der Besucher zu trotzen hat, sieht es mit der mitten im Städtchen gelegenen, ursprünglich als Sitz des Meiers dienenden ehem. Leuker Bischofsresidenz anders aus. Der von einer Mauer umschlossene und von einem Bergfried aus dem 11./12.

Jahrhundert überragte mittelalterliche Baukomplex ist 1934 von der Gemeinde erworben worden. Seit den Ende der 1930er und 1950er Jahre unternommenen Konsolidierungsarbeiten verhartete die Ruine lange quasi in einem Dornröschenschlaf.

Die Frage einer neuen Nutzung hat durch die in diesem Zusammenhang unternommene Bauuntersuchung mit Teilgrabung von 1988/89 wieder an Aktualität gewonnen. Richtig ins Rollen kam der Stein jedoch erst mit der kürzlich erfolgten Gründung der hochkarätig besetzten «Stiftung Schloss Leuk», die dem Baukomplex mit Unterstützung von Stararchitekt Mario Botta neues Leben einhauchen will. Neben der Restaurierung und Revitalisierung des Schlosses im Hinblick auf eine vorwiegend kulturelle Nutzung soll ein polyvalenter unterirdischer Neubau unter der sog. Turmmatte, die Schloss

und östlich davon liegendes Rathaus verbindet, das Städtchen neu beleben. Eine weithin sichtbare Glaskuppel auf dem Bergfried würde zum neuen Markenzeichen von Leuk. Das Projekt scheidet erwartungsgemäss die Geister, wobei das Echo von totaler Ablehnung bis zu bedingungsloser Begeisterung geht. Ohne Zweifel wird die Realisierung des Projekts zu einer Gratwanderung zwischen Substanzerhaltung und Identitätswahrung eines bedeutenden Zeugen unseres baulichen Erbes einerseits und seiner an sich zu begrüssenden kulturellen und touristischen Nutzung andererseits.

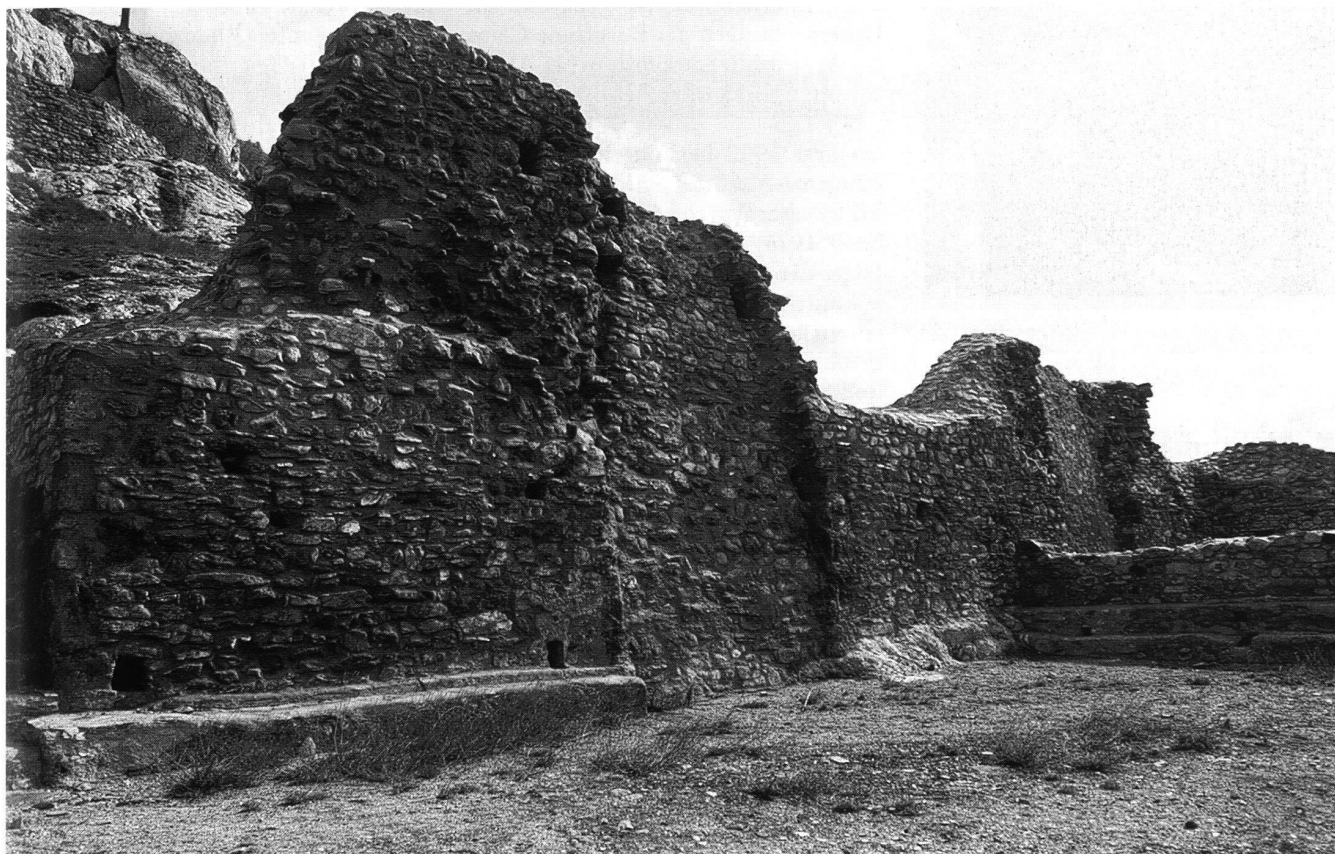
9: Niedergesteln, Ruine der 1384 zerstörten Gestelnburg. Blick nach Osten in den Hauptwohnraum des Erdgeschosses. In der Bildmitte Überreste des monumentalen Kamins aus der Bauzeit, eingefasst von später eingebauten Wandbänken.

Zum Abschluss noch ein Blick auf die 1384 zerstörte *Gestelnburg in Niedergesteln*: Nach einer in den letzten Jahren etappenweise erfolgten Instandsetzung der talseitigen Aussenmauern des eigentlichen wehrhaften Palas samt Zugangstreppe schritt man 1989 zur Freilegung der bis anhin mit Erdreich zugeschütteten Innenräume und der nördlich anschliessenden sekundären Anbauten (Abb. 9). Dabei lieferte der Aushub bemerkenswerte Ergebnisse in Bezug auf

Funktion und Ausstattung der einzelnen Räume. Von besonderer Bedeutung erwies sich dabei ein um 1330/40 anzusetzender Fund reliefierter Ofenkacheln, der die bislang unbekannt verbreitung gekachelter Stubenöfen im Wallis belegt. Wenn durch die Grabungsergebnisse für Wissenschaft und Besucher die Attraktivität der Ruine erheblich gesteigert wurde, muss man sich dennoch bewusst bleiben, dass trotz der inzwischen erfolgten Konsolidierungsarbeiten die besonders fragilen Teile der zutage geförderten Innenstrukturen wie

die in Tuffstein gehauenen polygonalen Halbsäulen der Kaminwangen oder die fragmentarisch erhaltenen Kalkestrichböden ohne Schutzbau dem langsamen Zerfall preisgegeben sind.
