Artikel: Mittelalterliche Wehrbauten im Wallis: Nutzung und touristische

Mittelalterliche Wehrbauten im Wallis – Nutzung und touristische Erschliessung

von Renaud Bucher

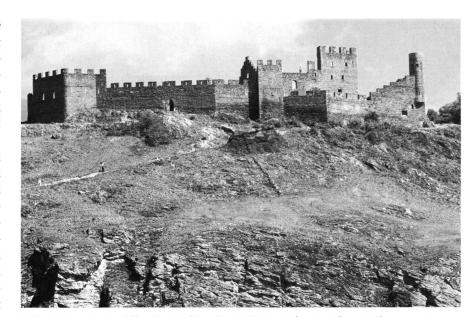
7: Sitten, Burgruine Tourbillon, beim Stadtbrand von 1788 eingeäschert. Ansicht von Süden.

Von konkreten Projekten zum Bau eines Lifts bisher verschont geblieben ist die Ruine Tourbillon, die Ende des 13. Jahrhunderts als bischöfliche Burg mit innerem und äusserem Wehrbezirk errichtet worden ist (Abb. 7). Nach der teilweisen Zerstörung der Anlage in den Rarnerkriegen von 1417-1419 ist sie um die Mitte des 15. Jahrhunderts erneuert worden und diente bis zu ihrer Einäscherung anlässlich des Stadtbrandes von 1788 als Sommerresidenz des Bischofs. Die heutige, durch einen regelmässigen Zinnenkranz geprägte Silhouette geht auf Konsolidierungsarbeiten des ausgehenden 19. Jahrhunderts zurück. 1965-1971 erfolgte eine erste Restaurierungsetappe, welche die Burgkapelle samt dem nördlich angrenzenden jetzigen Wärterlokal aufwertete. Seit 1991 laufen die Fortsetzungs-

Während man in den späten 1960er und beginnenden 1970er Jahren noch eine durch spärliche Stichvorlagen und vereinzelte bauarchäologische Befunde abgestützte Rekonstruktion ins Auge fasste, ist seither zu Recht ein deutliches Abrücken von dieser «Maximallösung» festzustellen. Von Bedeutung war in diesem Zusammenhang u.a. die Tatsache, dass kein deutlich definiertes Bedürfnis nach einer Nutzung der Bischofsresidenz in ihrer rekonstruierten Gestalt bestand.

Anlässlich eines 1990 von der kantonalen Denkmalpflege durchgeführten Kolloquiums zur Burgruine Tourbillon, an dem man neben Grundsatzfragen auch die Probleme der Instandsetzung und künftigen Nutzung diskutierte, wurde bald einmal klar, dass die bereits als historisch zu wertende Silhouette Tourbillons, zusammen mit derjenigen der Valeria das eigentliche Wahrzeichen Sittens und des Kantons schlechthin, nicht verändert werden darf. Das Hauptgewicht der Intervention auf Tourbillon liegt demnach auf den Sicherungs- und Konsolidierungsmassnahmen. Als vorteilhaft für die statischen Verhältnisse haben sich die in den ausgehenden 1880er Jahren

angebrachten Eisenanker erwiesen, welche die von gefährlichen Vertikalrissen durchsetzte Ostwand des Palas in Höhe des 1. und 3. OG an die Südwand binden.

Vorschläge zu einer beschränkten Nutzung des turmartigen Osttrakts des Palas – etwa zu Ausstellungszwecken im Zusammenhang mit der Geschichte Tourbillons und der Stadt Sitten – mit der Möglichkeit eines die Silhouette respektierenden versenkten Schutzdaches in Leichtbauweise sind in der Zwischenzeit zugunsten reiner Konsolidierungsmassnahmen aufgegeben worden.

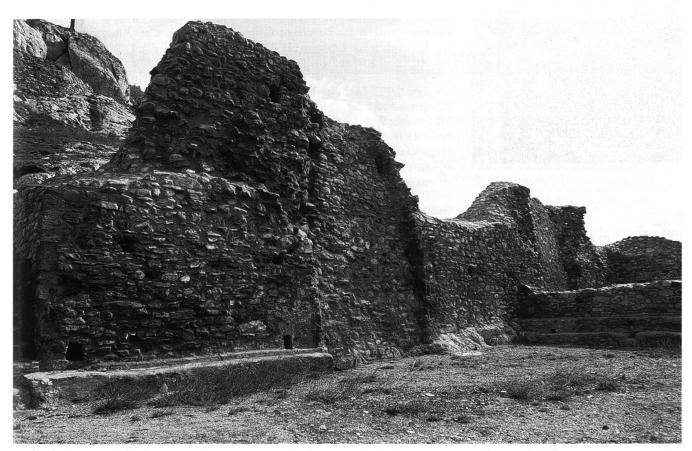
9: Niedergesteln, Ruine der 1384 zerstörten Gestelnburg. Blick nach Osten in den Hauptwohnraum des Erdgeschosses. In der Bildmitte Überreste des monumentalen Kamins aus der Bauzeit, eingefasst von später eingebauten Wandbänken.

Zum Abschluss noch ein Blick auf die 1384 zerstörte Gestelnburg in Niedergesteln: Nach einer in den letzten Jahren etappenweise erfolgten Instandsetzung der talseitigen Aussenmauern des eigentlichen wehrhaften Palas samt Zugangstreppe schritt man 1989 zur Freilegung der bis anhin mit Erdreich zugeschütteten Innenräume und der nördlich anschliessenden sekundären Anbauten (Abb. 9). Dabei lieferte der Aushub bemerkenswerte Ergebnisse in Bezug auf

Funktion und Ausstattung der einzelnen Räume. Von besonderer Bedeutung erwies sich dabei ein um 1330/40 anzusetzender Fund reliefierter Ofenkacheln, der die bislang unbekannte Verbreitung gekachelter Stubenöfen im Wallis belegt. Wenn durch die Grabungsergebnisse für Wissenschaft und Besucher die Attraktivität der Ruine erheblich gesteigert wurde, muss man sich dennoch bewusst bleiben, dass trotz der inzwischen erfolgten Konsolidierungsarbeiten die besonders fragilen Teile der zutage geförderten Innenstrukturen wie

die in Tuffstein gehauenen polygonalen Halbsäulen der Kaminwangen oder die fragmentarisch erhaltenen Kalkestrichböden ohne Schutzbau dem langsamen Zerfall preisgegeben sind.
