Die mittelalterlichen Bauten auf der Kyburg, Kanton Zürich

Eine Bestandesaufnahme mit neuen Erkenntnissen

Von Werner Wild

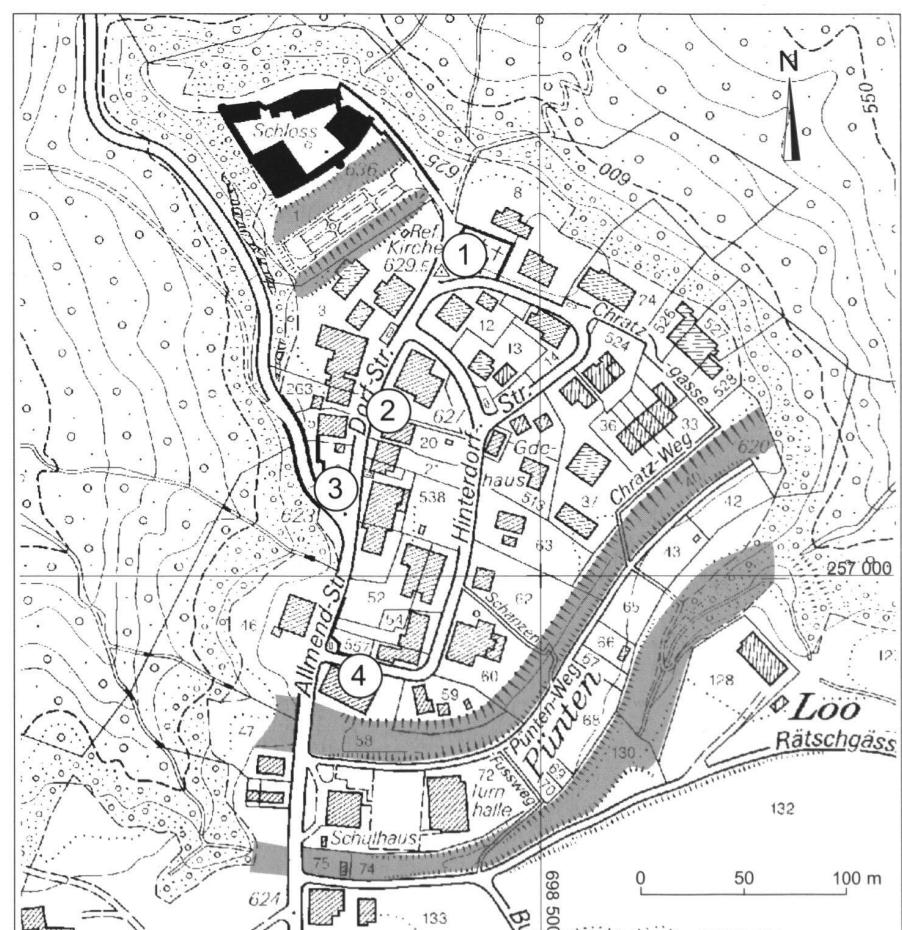
2: Der auf dem Spornende platzierte Burg ist eine weitläufige Vorburg vorgelagert. Burg und Vorburg besitzen jeweils einen Doppelgraben (gerastert). 1 Kirche, 2 evtl. mittelalterlicher Keller, 3/4 mittelalterliche oder neuzeitliche Mauerreste. Reproduziert mit Bewilligung des Amtes für Raumordnung und Vermessung, Kanton Zürich, Nr. 2003031.

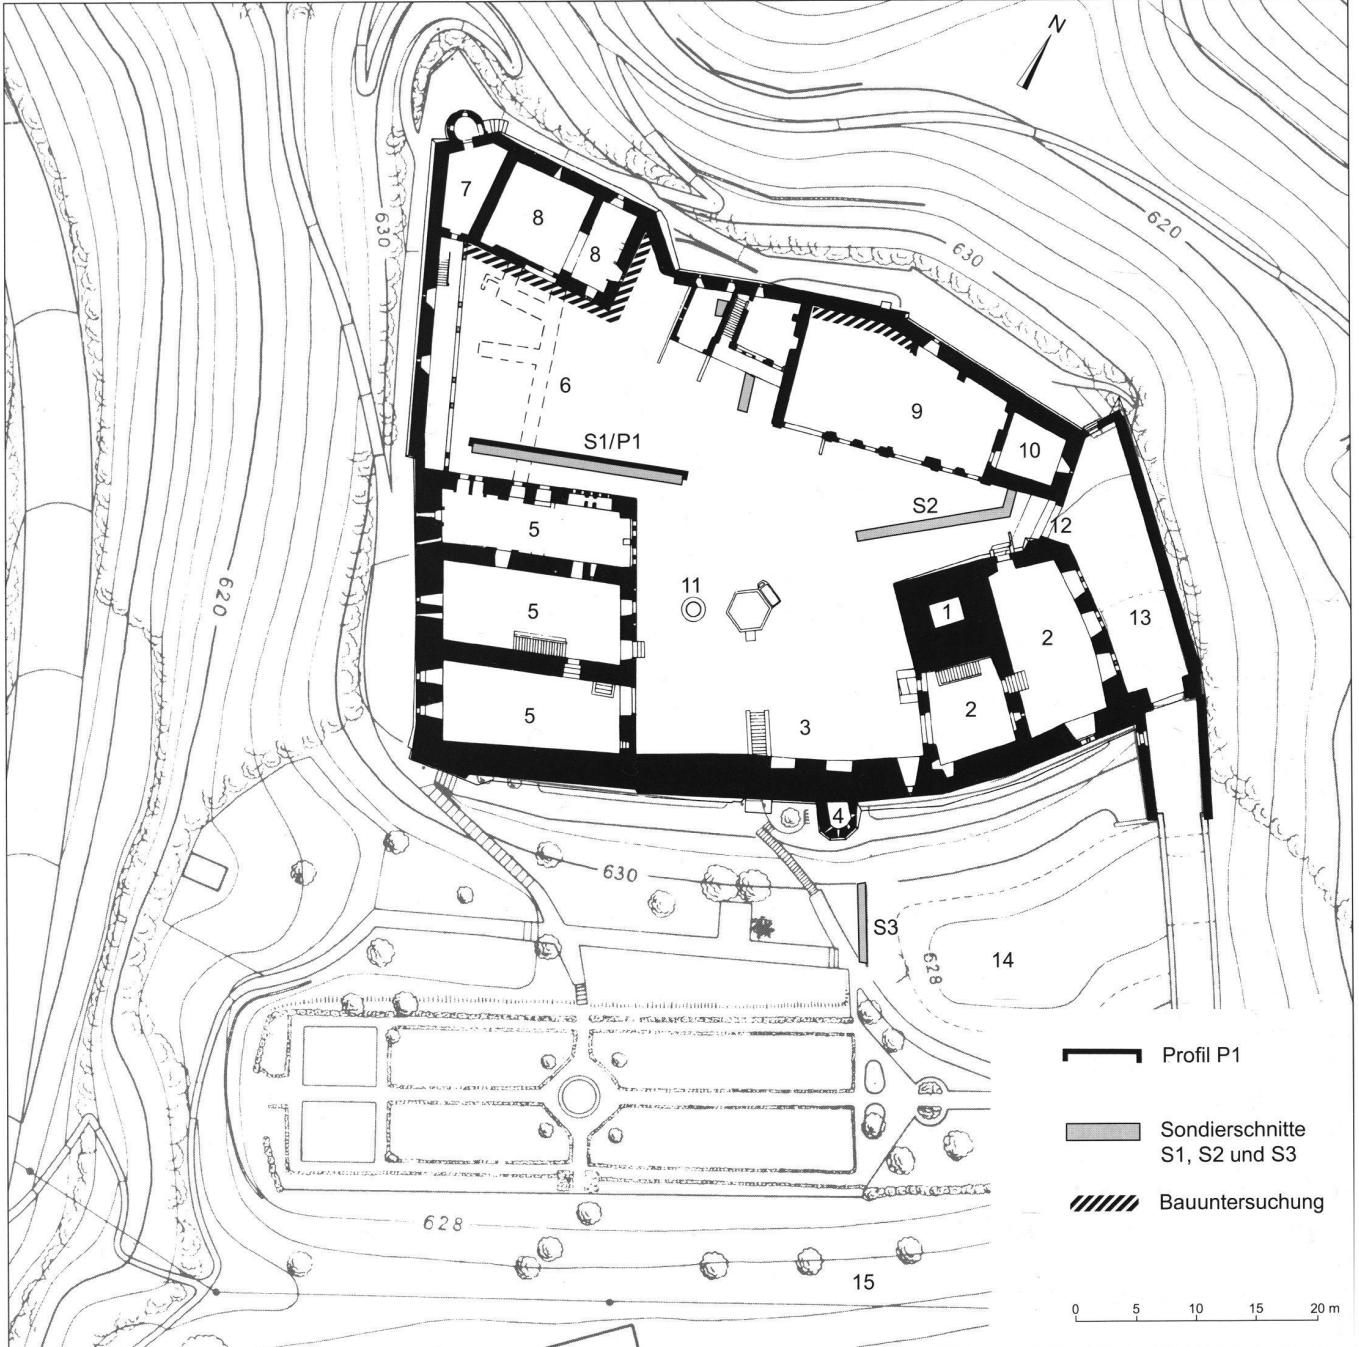
6: Grundrissplan mit Eintrag der zwischen 1997 und 1999 untersuchten Werkleitungsgräben und Mauerzüge sowie der Lage des Profils im Burggraben (1960).
1 Bergfried, 2 Ostbau («Grafenhaus/Palas»), 3 Schildmauer, 4 Taubenturm, 5 Südwestbau («Ritterhaus»), 6 1927 aufgedeckte Mauerbefunde im Burghof,
7 Nordwestturm («Hinterer Turm»), 8 Kapelle, 9 Nordbau, 10 Willenturm, 11 Sodbrunnen, 12 Burgtor, 13 Aussenzwinger, 14 innerer Graben, 15 äusserer Graben.
Massstab: 1:600.

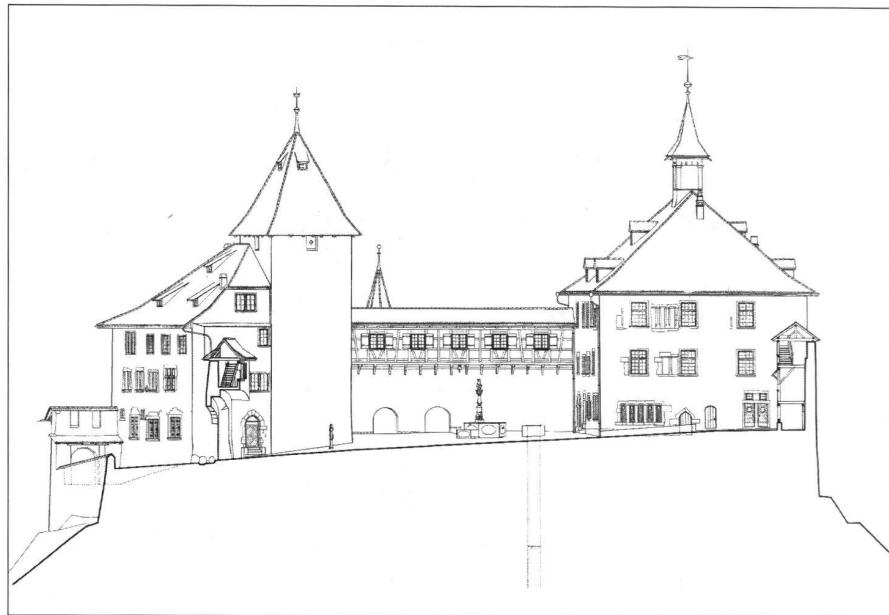
7: Schnitt Ost-West mit Blick gegen Süden. Massstab 1:600.

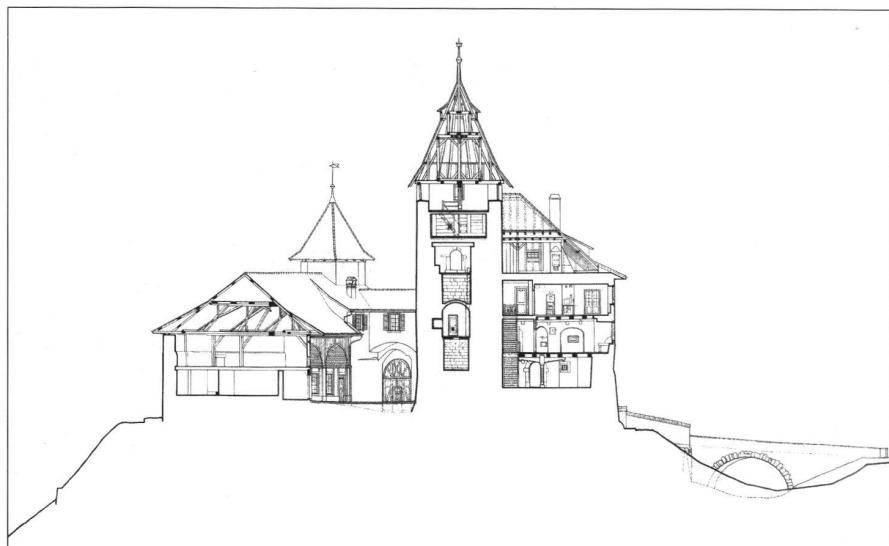
8: Schnitt Nord-Süd mit Blick gegen Osten. Massstab 1:600.

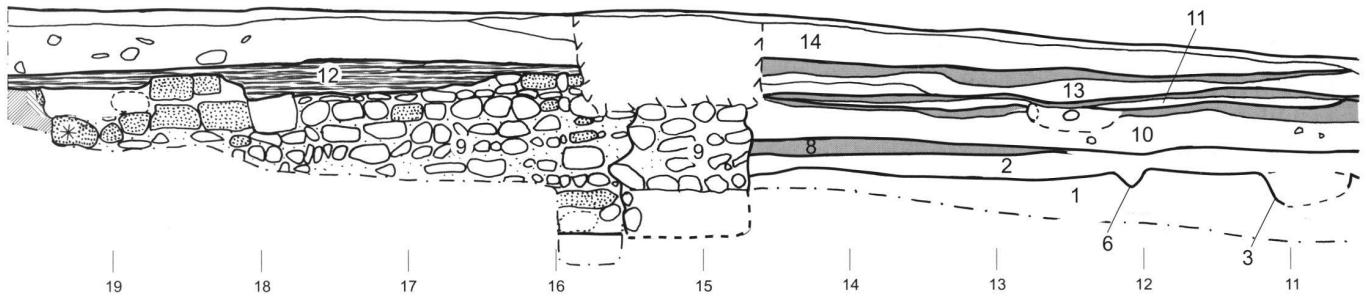
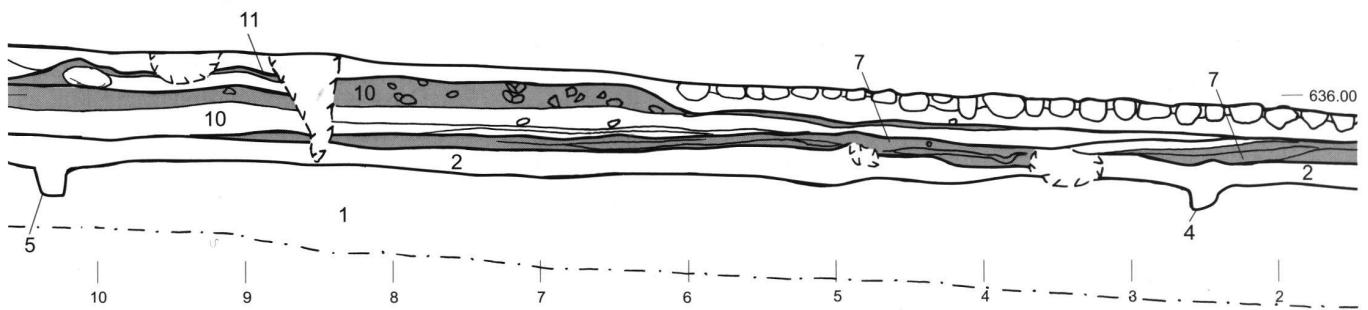
9: Profil von Schnitt S1 (im Befundkatalog als Schnitt W bezeichnet; zur Lage vgl. Abb. 6). 1 natürlicher Boden, 2 Humus, 3–6 Gruben im natürlichen Boden, 7 Bauschutt mit Gehniveau, 8 Bauniveau, 9 Mauerwinkel (mit * ist der vorspringende Stein markiert, der auf eine Innenunterteilung weist), 10 und 11 Bauschutt mit Gehniveau, 12 Brandschutt, 13 Planieschichten mit Gehniveau, 14 Planie mit heutigem Gehniveau. Massstab: 1:50.

Ein wesentlicher Teil dieser Bauarbeiten dürfte immerhin noch ins Spätmittelalter datieren, worauf die im Brandschutt (12) geborgene Wandscherbe eines innen glasierter Dreibeintopfes des 14. bis 16. Jahrhunderts hinweist.

11 Dünn ausgeprägte Bauschuttplanie (Abbruchmörtel) mit Gehniveau. Schnitt W: Pos. 83, 84.

12 Brandschutt mit eingelagerter Lehm-linse. Liegt auf der Abbruchkrone der Mauer 9. Verlauf der Schichten gegen O durch Werkleitung gestört. Schnitt W: Pos. 90, 91.

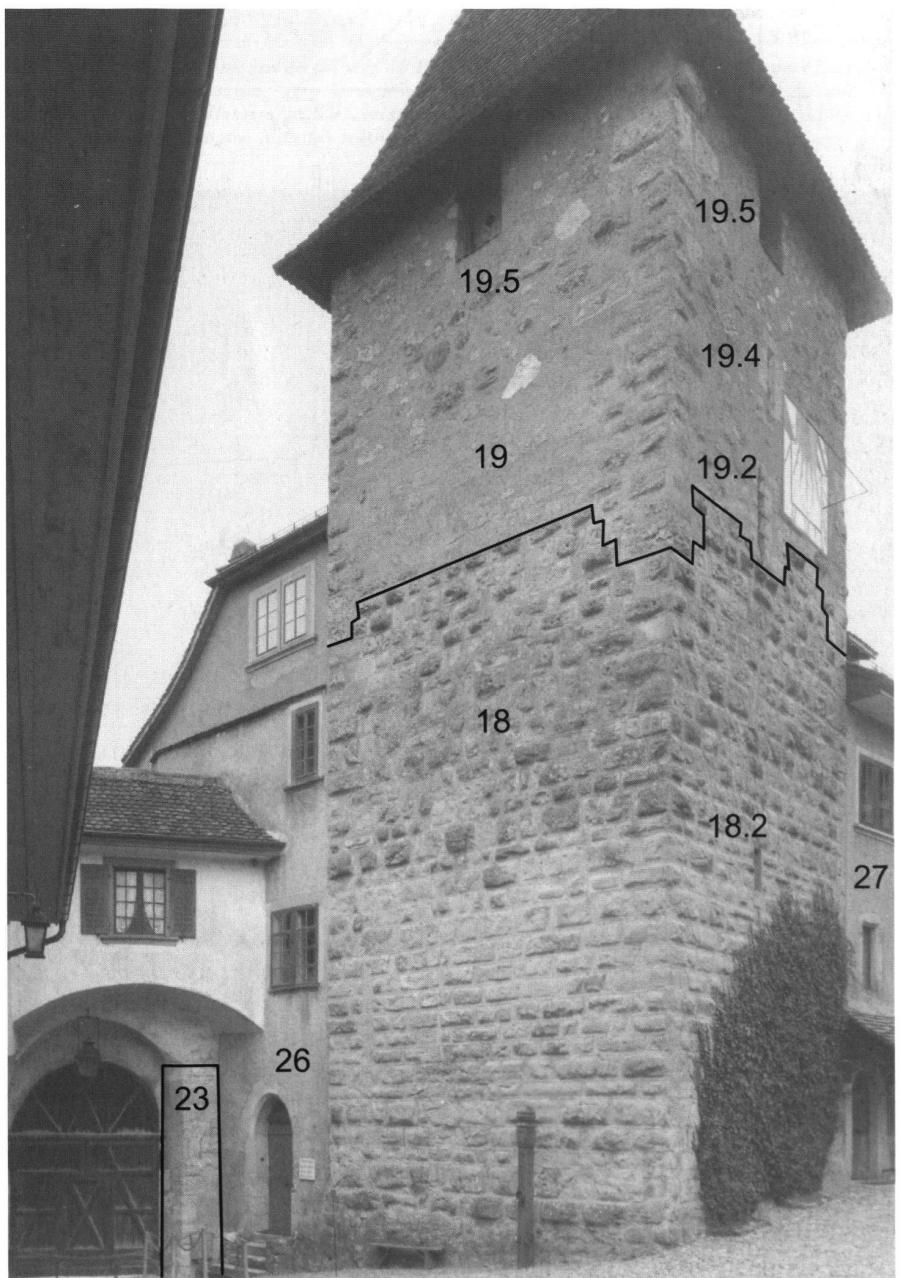
10: Der untere Teil des wohl in der ersten Hälfte des 13. Jhs errichteten Bergfrieds zeigt Buckelquaderwerk (18), bei welchem der Wechsel von längenbetonten zu höhenbetonten Quaderformaten auffällt. Beim darüber 1424–1426d neu aufgemauerten oberen Teil fanden Buckelquader nur noch an den Ecken Verwendung (19). Anhand der hoch liegenden Türe in der Nordwestfassade des Ostbaus (26) ist die nachträgliche Niveauabsenkung im Bereich des Burgtors erkennbar.

18 Älterer Teil des Bergfrieds. Aufgehendes rund 11 m hoch erhalten, Höhe der Abbruchkanten unterschiedlich, SO-Wand am höchsten erhalten. Heutige Geschosseinteilung: Sockelgeschoss, 1. OG (Archivraum von 1647), 2. OG Raum über dem Tonnen gewölbe. Aussenmasse 7,35 × 7,75 m. Massiver, 2,5 m hoher Sockel, Mauerstärke 2,1 m, im Süden 2,9 m. Innenschale nicht einsehbar. Aussenschale aus bruchrauen Buckelquadern, regelmässige Lagen: Sockelpartie mit Findlingen, untere Partie mit bräunlich grauem Sandstein, längenbetonte Formate (Länge 30–70 cm, Höhe 20–40 cm, Randschlag 3–4 cm, 5 cm vorstehende Buckel), obere Partie mit hellgrauem Sandstein, höhenbetonte Formate (Länge 80–100 cm, Höhe 47–60 cm, Rand-

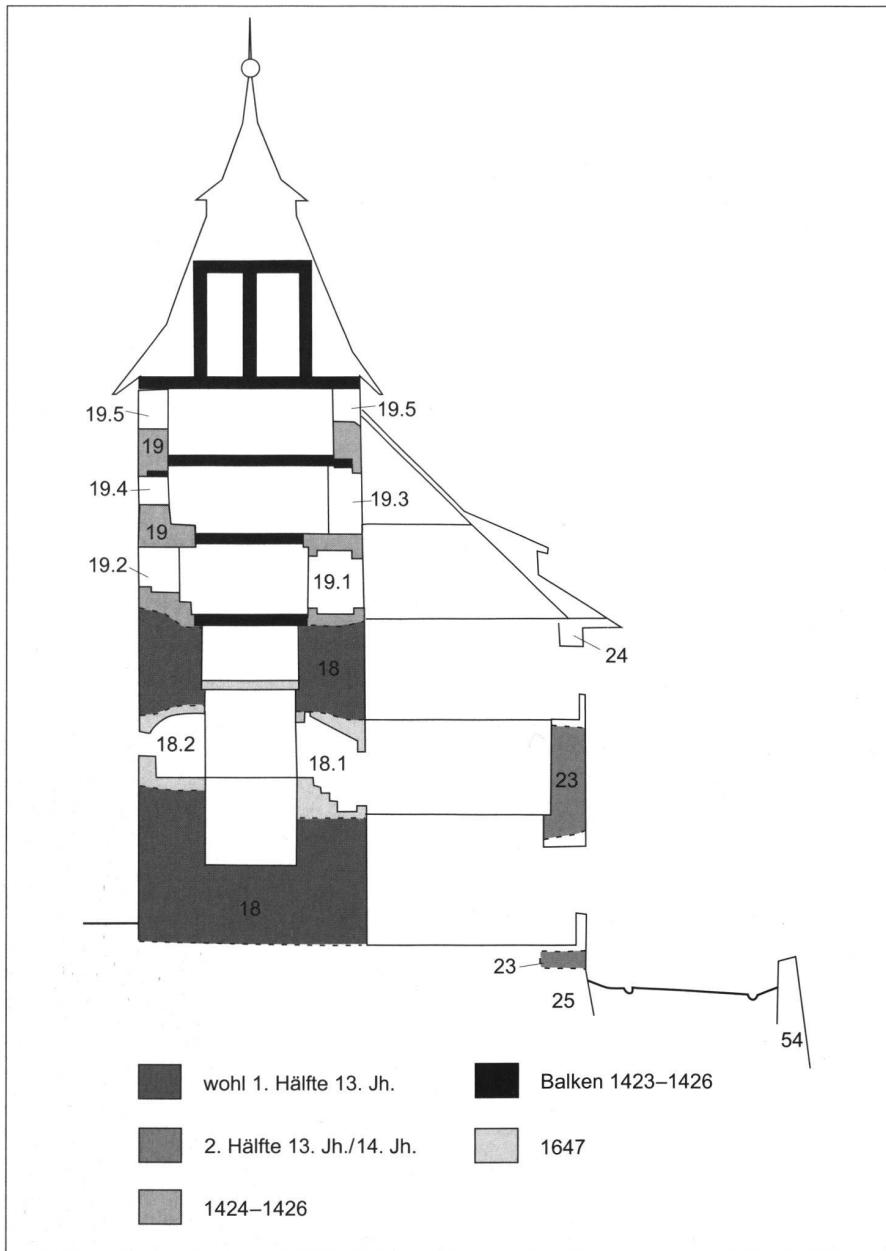
11: Schnitt durch den Bergfried und den im Zeitraum des 13.–14. Jhs. erneuerten Ostbau (23). Der Bergfried (18) weist einen massiv gemauerten Sockel auf. In den unteren Teil wurde 1647 ein tonnengewölbter Archivraum (18.1,2) eingesetzt. Der neu gebaute obere Teil (19) enthält noch zahlreiche 1424–1426d geschlagene Hölzer. Massstab: 1:300.

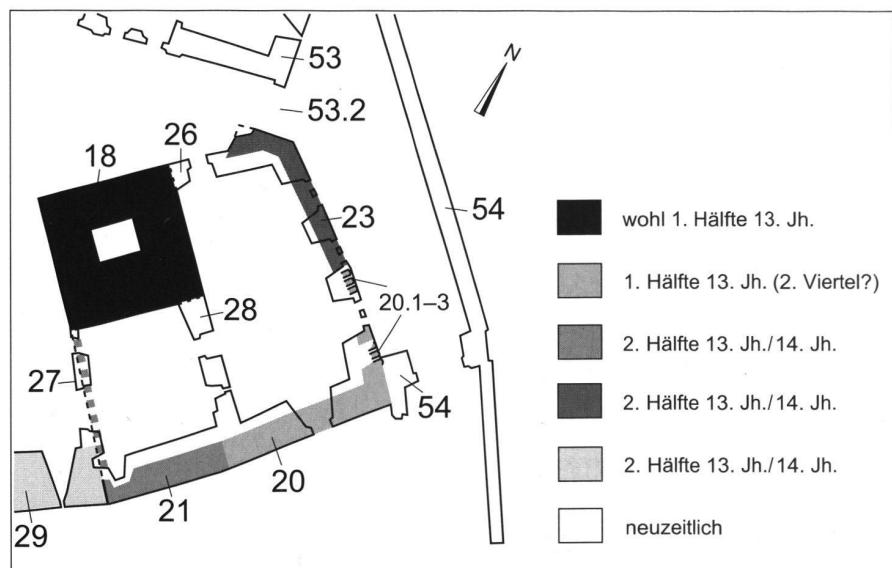
12: Grundriss des Bergfrieds und des Osthauses. 18 Bergfried, 20 Kernbau Ost, 20.1–3 zugemauerte Doppelrundbogenfenster, 21 Erneuerung gegen Südwesten, 23 Erneuerung gegen Nordwesten, 26 Nordwestfassade, 27 Südwestfassade, 28 Binnenmauer, 29 Schildmauer, 53 Ringmauer, 53.2 inneres Burgtor, 54 Außenzwingen mit äusserem Burgtor. Massstab 1:400.

Unklarheit herrscht über den Grundriss des Kernbaus Ost. Für die Ausdehnung nach Westen lässt die bei einer jüngeren Bauphase hochgezogene Mauer (21) zwei Schlüsse zu (Abb. 12 u. 18.4–7): Entweder zeigt sie eine Erweiterung eines kleineren Hauses oder eine Reparatur auf gleich bleibendem Grundriss an. Auch an der

Die Südfront der Burg war besonders von statischen Problemen betroffen. So neigt sich auch die Mauer (20) des Kernbaus Ost gegen Südwesten (Abb. 12 u. 20). Vermutlich war dies der Grund für den Abbruch der westlichen Kernbaupartie. Die neue, mit deutlich grösseren Buckelquadern hochgezogene

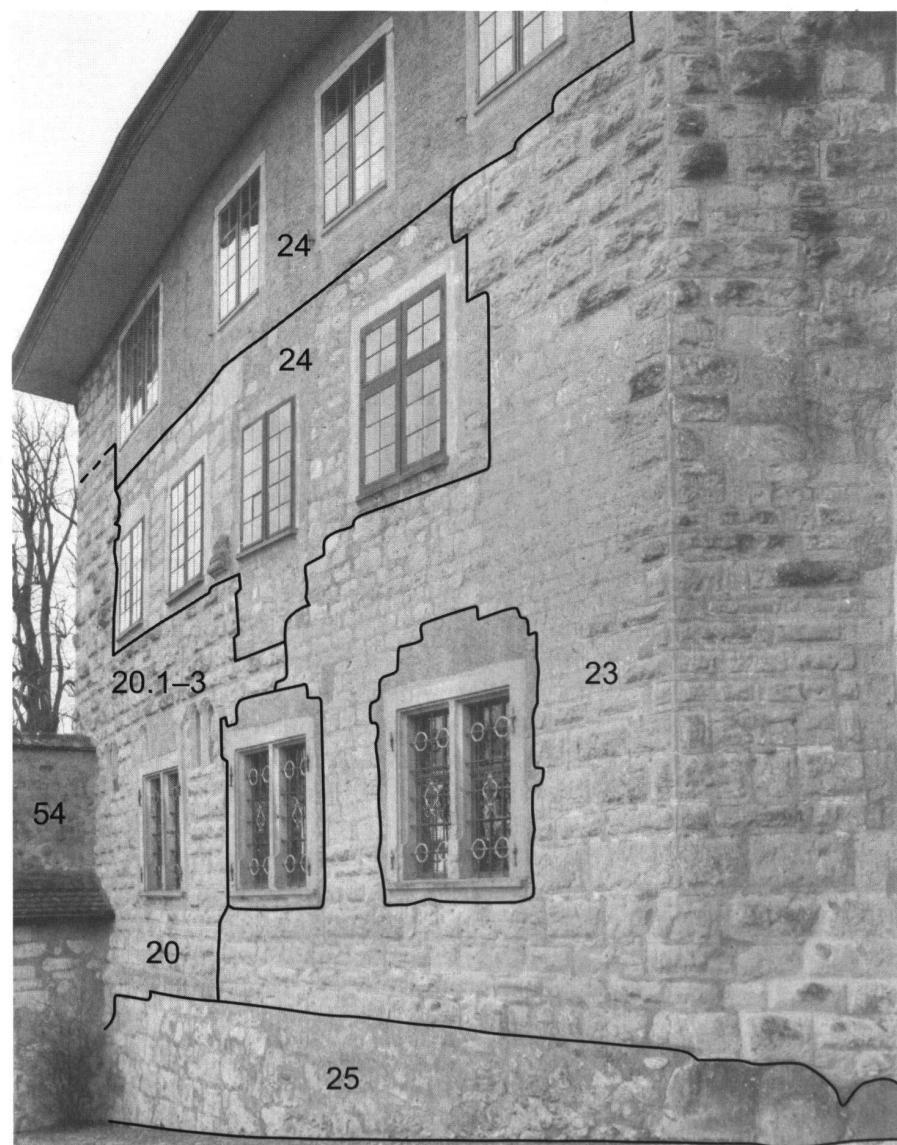
13: Nordostfassade des Osthauses. Der Kernbau (20) zeigt die zugemauerten Doppelrundbogenfenster (20.1–3). Unter der Ziffer 20 verläuft die gegliederte Buckelquaderlage. Zudem sind mit der Erneuerung (23), der Aufstockung (24) und der Unterfangung (25) spätere Baumassnahmen zu sehen.

Die abgewinkelte Grundrissführung könnte mit der Planung des Burgtors zusammenhängen, wofür auch der Verlauf der gegen die erneuerte Fassade gebauten Ringmauer (53) sprechen würde. Welcher Zeitraum zwischen der Erneuerung des Kernbaus und dem Bau der Ringmauer (53) verstrich, ist nicht bestimmbar (Abb. 12). Beide Bauteile dürften aufgrund der Mauerwerkstechnik ins 13. oder 14. Jahrhundert datieren. Der spätestens im 16. Jahrhundert erfolgte Einbau des heutigen Burgtors (53.2) führte zur Absenkung des Gehniveaus im Burghof und im Aussenzwinger (54) sowie zur Unterfangung der Gebäudemauern (25) (Abb. 13).

20.1–3 Fenster. Im wohl ursprünglichen EG drei original in 20 sitzende Doppelrundbogenfenster von drei Steinlagen Höhe. Breit gefaste Gewände und Fensterbank, Umriss der Öffnung als Buckel mit Randschlag. Südliches Fenster mit ersetzen, breitem Mittelpfosten. Mittleres Fenster teilweise von jüngerem Fenster gestört, erhalten sind Teile des südlichen Gewändes und Rundbogens. Nördliches Fenster komplett erhalten, gefaster Mittelpfosten mit schmalem Buckel. Original in Mauer 20. Pos. 1.1–3. Dat.: 1. Hälfte 13. Jh.

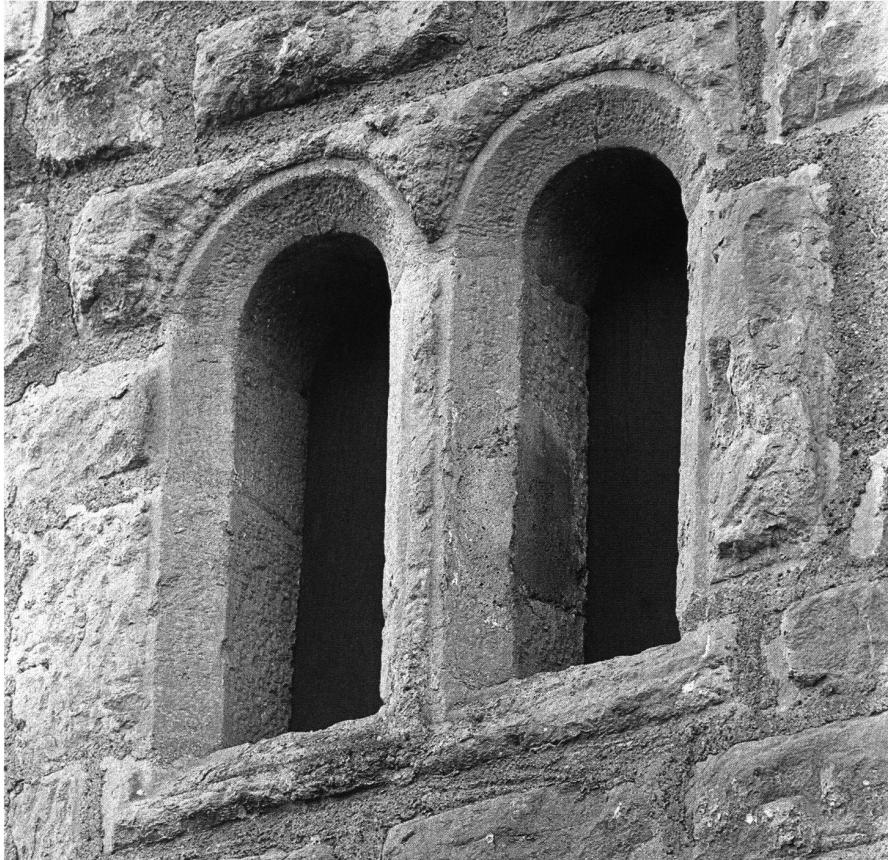
14: Die Doppelrundbogenfenster am Kernbau Ost zeichnen sich durch umlaufende, breite Schrägfäsen aus, wie das einzige im originalen Zustand erhaltene Beispiel zeigt. Vergleiche weisen auf eine Datierung ins zweite Viertel des 13. Jhs.

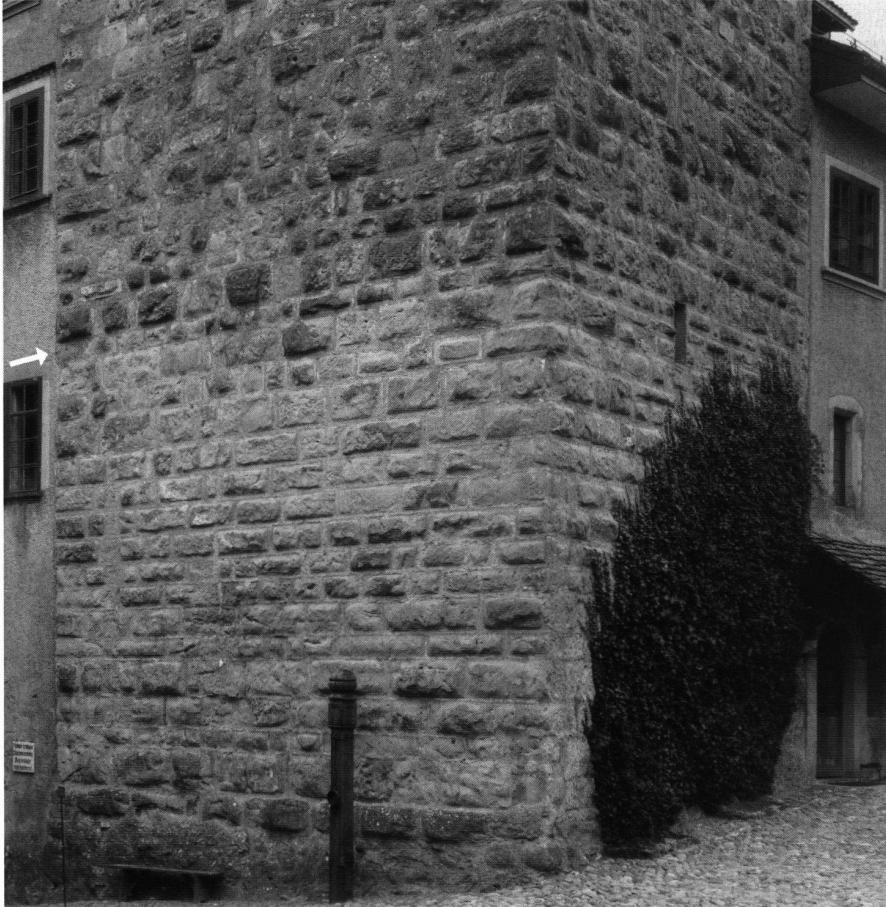
17: Beim Bergfried ist der Wechsel von längenbetonten zu höhenbetonten Buckelquadern besonders gut sichtbar.

Am Bergfried sind die längenbetonten Formate aufgrund ihrer Lage in der unteren Partie klar älter. Der Wechsel könnte aber eben auch als bewusste Gestaltung der Fassade verstanden werden, was gegen einen Arbeitsunterbruch spräche.⁶⁷ Bei den anderen Bauten fällt auf, dass sich die längenbetonten Quader an den älteren Bauteilen (20, 32, 33) befinden. Damit scheint der Formatwechsel zumindest bei diesen Bauteilen auf eine zeitliche Abfolge hinzuweisen.

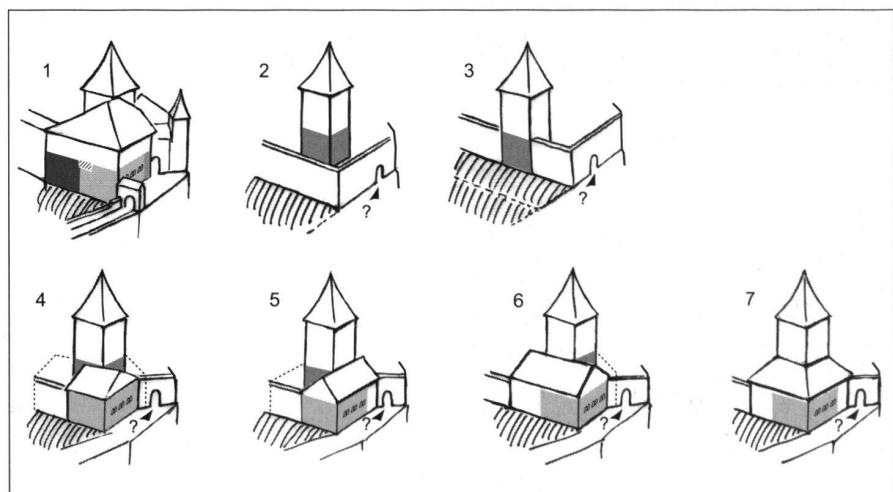
18: Ideenskizzen zur Situation und zu möglichen Bauentwicklungen im Bereich des Ostaus, Ansicht von Osten. 1 heutiger Zustand mit den verschiedenen in der Fassade enthaltenen Bauteilen, 2 Bergfried hinter vorgelagerter Umfassungsmauer, 3 Bergfried als Teil der angriffsseitigen Front (die gestrichelte Linie im Burggraben markiert den heutigen Verlauf der Südfront), 4 viereckiger Kernbau Ost, nachträglich gegen Südosten und Nordosten erweitert, 5 rechteckiger Kernbau Ost, nachträglich gegen Südosten erweitert, 6 rechteckiger Kernbau Ost, nachträglich gegen Nordosten erweitert, 7 L-förmiger Kernbau Ost, nachträglich im Südosten und Nordosten umgestaltet. Die Lage des Zugangs zur Burg ist für alle sechs Varianten hypothetisch. 4–6: Erweiterungen punktiert, 5–7 Umgestaltungen weiß. Giebel und Dach hypothetisch.

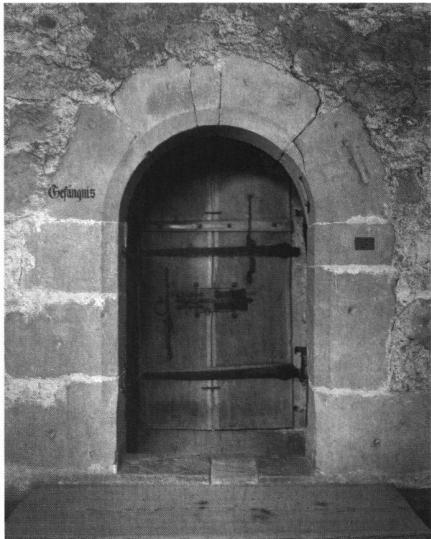
19: Rundbogenportal (19.1) des Hocheingangs im 1424–1426d erneuerten oberen Teil des Bergfrieds.

19 Erneuerung des Bergfrieds. Heutige Geschosseinteilung: 3. OG Gefängnis, 4. OG Raum mit Holzgefängnis, 5. OG Plattform. Unregelmässiges Mauerwerk aus Sandsteinquadern, gerundeten Findlingen und grossen Bruchsteinen unterschiedlicher Farbe. Eckverband vorwiegend aus Tuffbuckelquadern. Pos. 24. Dat.: 1426d.

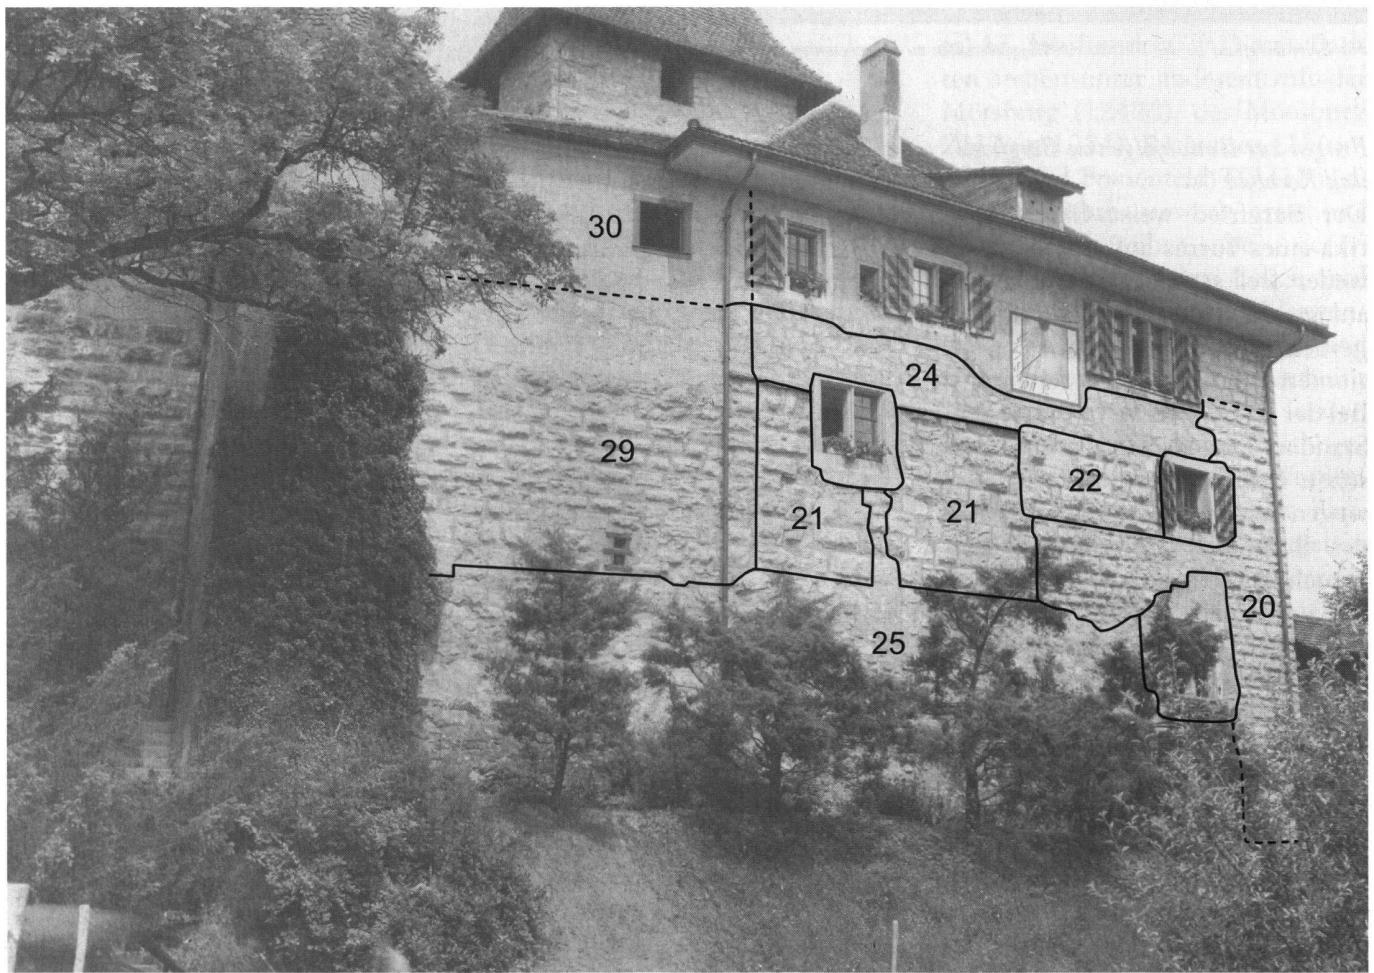
20: Südostfassade des Ostbaus. An den Kernbau Ost (20) mit den gegen Westen absinkenden Steinlagen schliesst sich die erneuerte Mauer (21) an, die sich gegen aussen neigt. Mit der Reparatur (22), der Aufstockung (24) und der Unterfangung (25) fassen wir spätere bauliche Veränderungen. Ins 13./14. Jh. datiert die ebenfalls nach aussen geneigte Schildmauer (29).

Auffallend zahlreiche Bauten – der Kernbau Ost (20) sowie dessen Erneuerung (22), die Schildmauer (29), der Kernbau Süd (32) und der Mauerwinkel (9) – zeigen Bauschäden in Form von nach aussen geneigten Mauern oder schräg verlaufenden Steinlagen (Abb. 9, 20–22). Dies zeugt von statischen Proble-

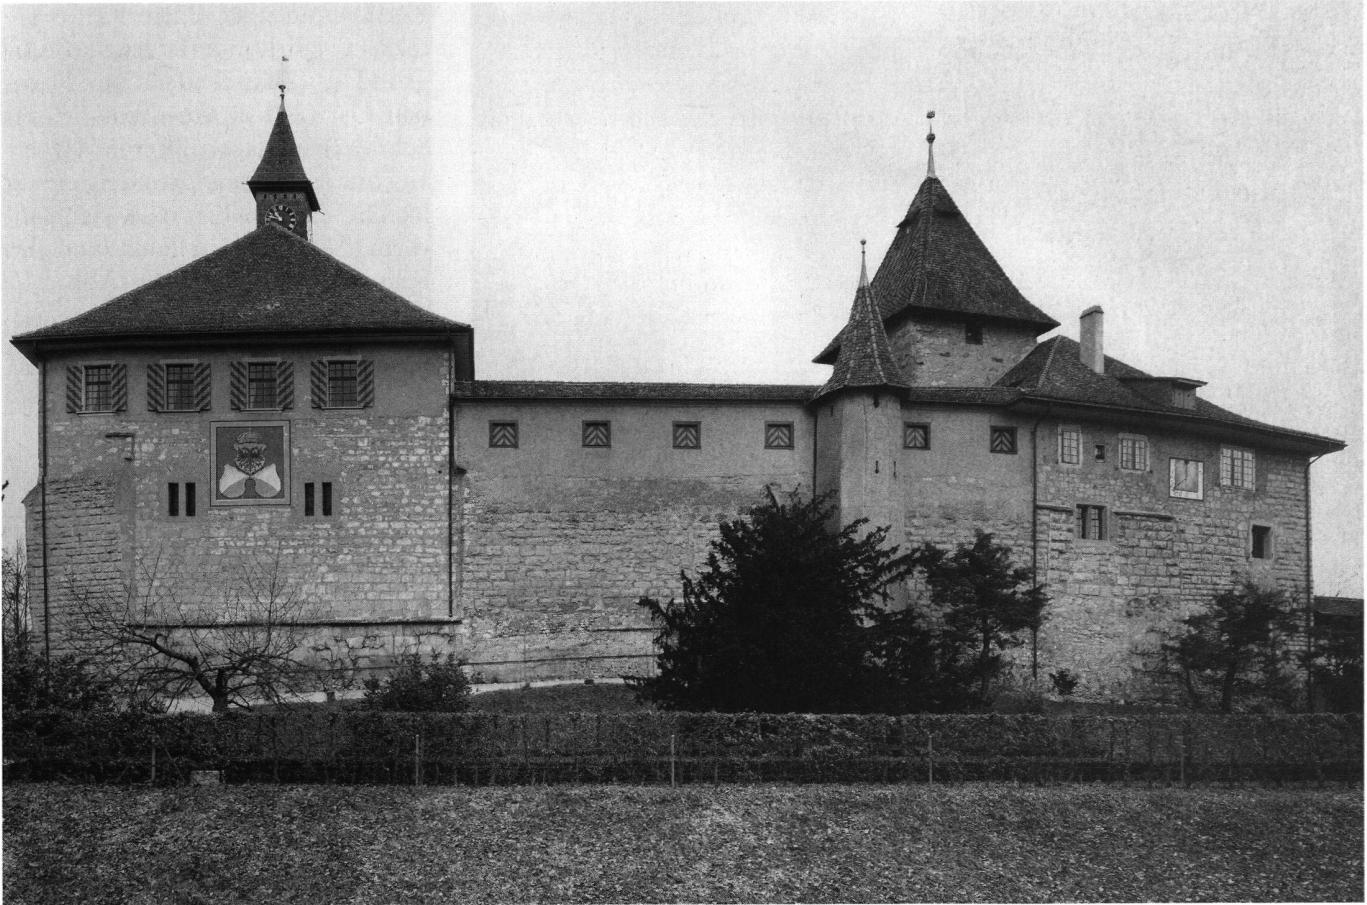
21: Ansicht der angriffsseitigen Front. Auffällig ist die Neigung des Kernbaus Süd nach rechts. Zwischen ihm und der Schildmauer befindet sich die 1472 erneuerte Fassade des «Ritterhauses». Vor der Schildmauer steht der polygonale, wohl noch im Spätmittelalter errichtete Schalenturm. Rechts erhebt sich der Kernbau Ost mit den erneuerten Teilen, dahinter ist noch der Bergfried zu sehen.

Zwischen dem Ost- und dem Südwestbau erstreckt sich die 3 bis 3,2 m starke Schildmauer (29), deren Aussenschale aus Buckelquadern besteht (Abb. 21 u. 22). Im Nordosten stösst sie gegen die Erneuerung des Kernbaus Ost (21). Ob das andere Ende der Schildmauer auf den Kernbau Süd (32), dessen Erweiterung (34) oder auf das «Ritterhaus» traf, ist wegen dessen 1472d erneuter Fassade (37) nicht mehr zu eruieren (Abb. 24). Auch die Schildmauer zeigt mit der starken Neigung nach aussen einen Bauschaden (Abb. 22). Diesem begegnete man in der Neuzeit mit der Erneuerung des Mauerfusses (25) und dem Abschlagen der Buckel bei den obersten Steinlagen (Abb. 21 u. 23). Der zugeschmiedete Zugang (36.41) vom «Ritterhaus» zum Wehrgang weist zudem auf den Abbruch der obersten Partie hin (Abb. 22).

Kernbauten zeigt, dürfte sie ins 13. oder 14. Jahrhundert datieren. Aufgrund des Bauschadens am Kernbau Ost (20) dürfte man mit der Schildmauer einen älteren Mauerzug aus statischen Gründen ersetzt haben. Der polygonale Schalenturm (31) wurde vielleicht noch im Spätmittelalter errichtet (Abb. 21).

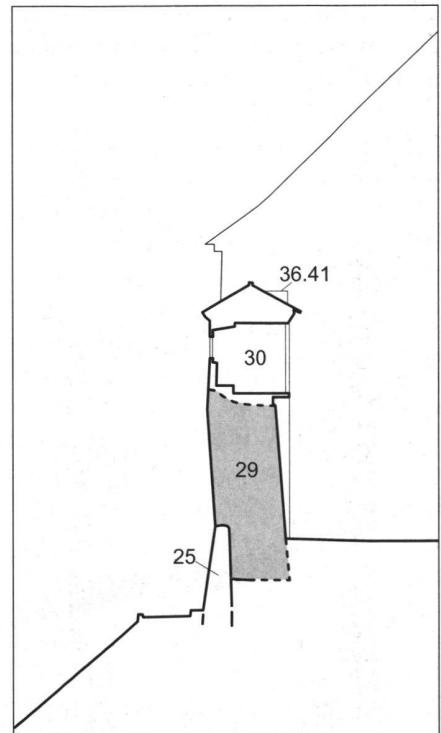
22: Schnitt durch die Schildmauer, im Hintergrund das «Ritterhaus». 25 neuzeitliche Unterfangung, 29 deutlich nach aussen geneigte Schildmauer, 30 Wehrgang von 1786–1788, 36.41 zugemauerter Türe zum Wehrgang in der Ritterhausfassade. Massstab: 1:300.

29 Schildmauer. Mauerstärke 3 bis 3,2 m, erhaltene Höhe auf der Aussenseite vom Mauerfuss gemessen rund 8 m. Aussenschale: bruchraue Buckelquader mit Randschlag, regelmässige Lagen, bräunlich grauer Sandstein, überwiegend höhenbetonte Formate kleinerer Abmessung als bei 21 u. 22 (vom Mauerfuss aus nicht messbar). 8,5 m westlich des Schalenturms vertikale Fuge von 7 Steinlagen Höhe (Bau-naht). Innenschale verputzt. Mauerkern aus lagig angeordneten Kieselwacken. Die Schildmauer neigt sich nach aussen, als Ausgleich deshalb im oberen Bereich nach Errichtung des Schalenturms 31 Buckel zurückgeschlagen. Mauerfuss als neuzeitliche Vormauerung 25 (Fotos von 1926 bei der Pforte: Foto Nr. z5572, z5573). Bauabfolge: Im NO Stossfuge gegen 21, im SW beim Bau der Mauer 37 abgebrochen: 29 ist jünger als 21, älter als 24, 25, 30, 31, 37. Pos. 14.

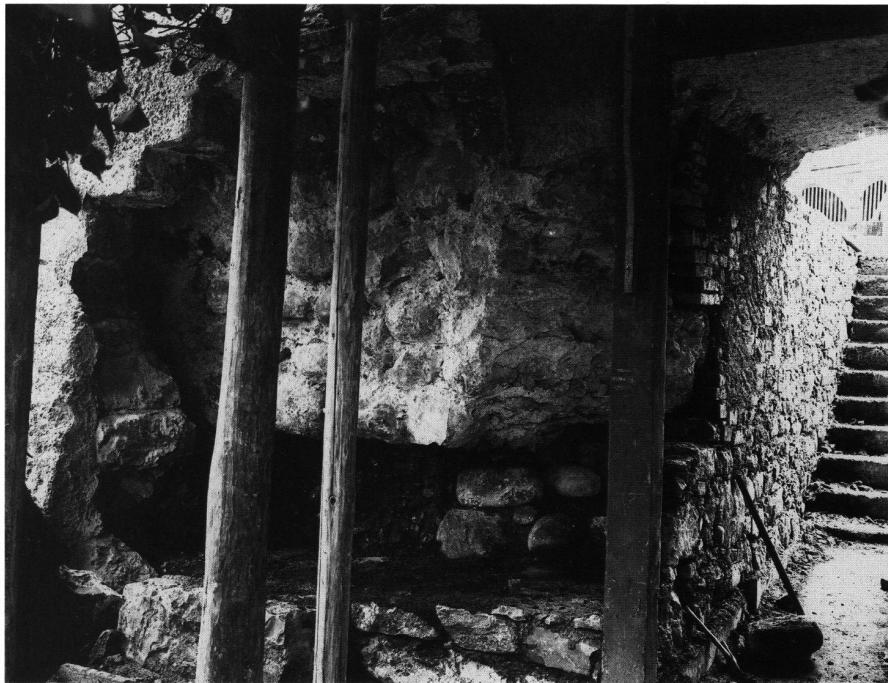
23: Die Pforte unter der Schildmauer während der Renovation 1926. Deutlich ist das auf die Erde gestellte Fundament der Schildmauer zu sehen, dem in der Neuzeit eine grabenseitige Vormauerung vorgesetzt wurde.

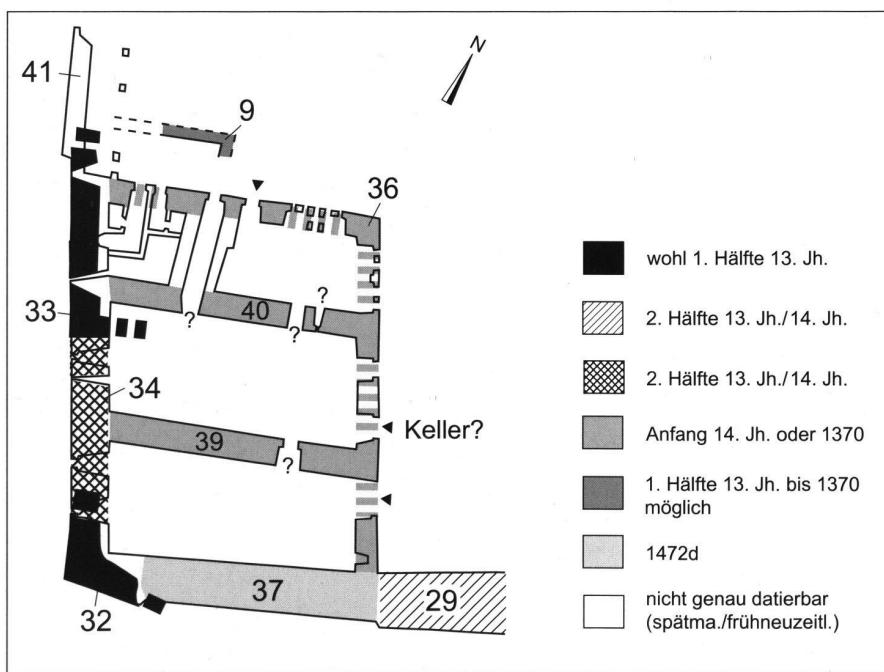
24: Grundrissplan des Südwestbaus. 9 Mauerwinkel im Burghof, 29 Schildmauer, 32 Kernbau Süd, 33 Kernbau West, 34 Erweiterung Kernbau West, 36 «Ritterhaus», 37 Erneuerung Südostfassade, 39/40 Binnenmauern, 41 Weststringmauer. Die Pfeile markieren die Lage der Türen. Massstab: 1: 400.

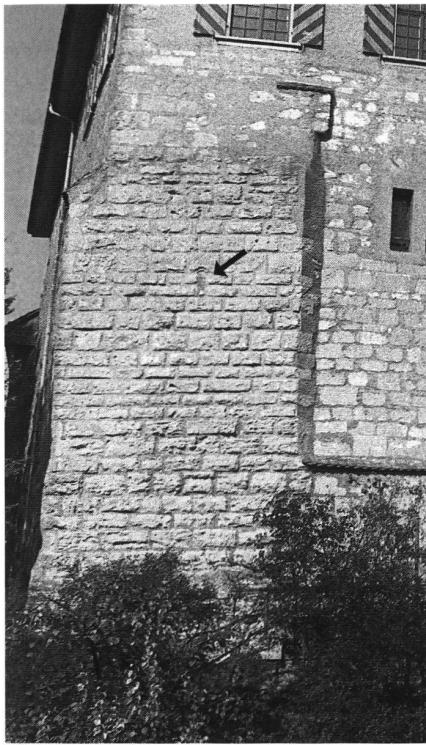
25: Ausschnitt der Südostfassade des Südwestbaus mit dem Kernbau Süd (32), der eine zugemauerte Rundbogenluzide (Pfeil) enthält. Einige der obersten Buckelquadern zeigen Zangenlöcher. Der Kernbau Süd ist von der 1472 erneuerten Wand des «Ritterhauses» umgeben.

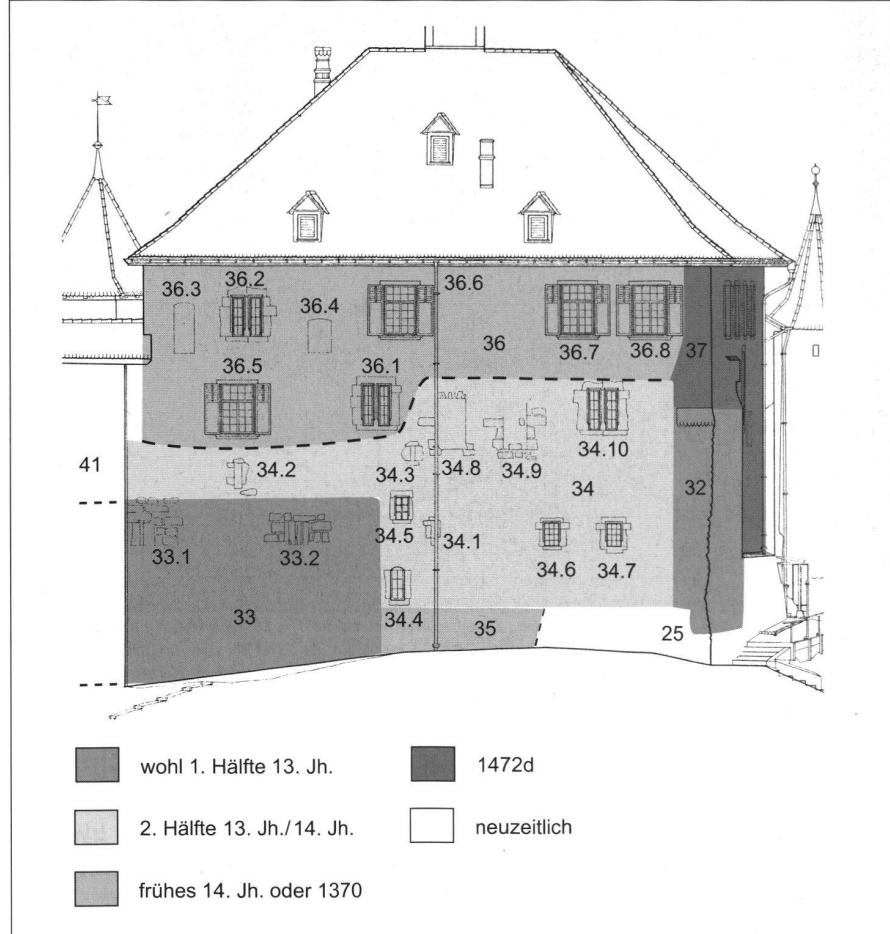
27: Südwestfassade des Südwestbaus. 25 Unterfangung von 1667, 32 Kernbau Süd, 33 Kernbau West, 34 Erweiterung Kernbau West, 35 Unterfangung, 36 «Ritterhaus», 37 Erneuerung Südostfassade, 41 Westringmauer. Massstab: 1:300.

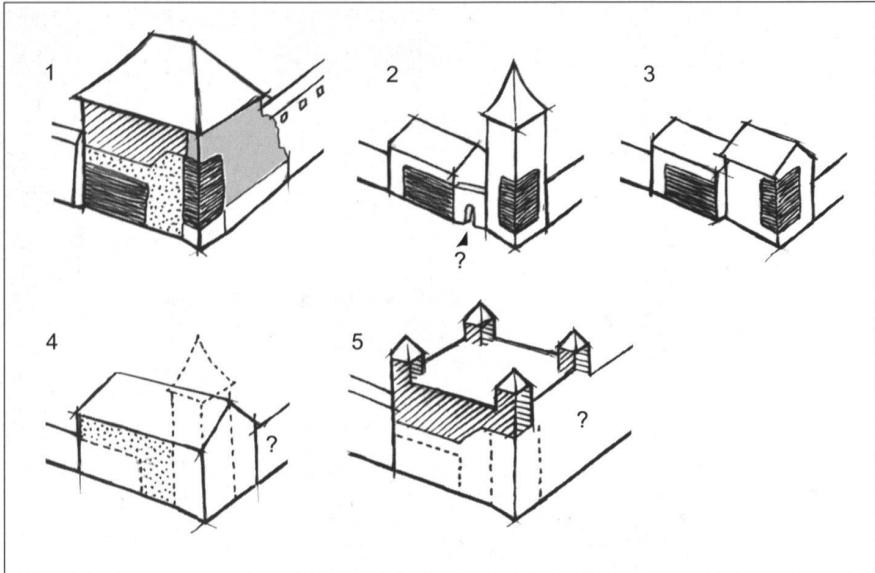
28: Bauentwicklung im Bereich des Südwestbaus, Ansicht von Südwesten. 1 heutiger Zustand mit den verschiedenen in der Fassade enthaltenen Bauteilen, 2 möglicher Zustand im 13. Jh.: Kernbauten Süd und West, dazwischen kurzer Ringmauerabschnitt (Tor hypothetisch), 3 möglicher Zustand im 13. Jh.: Kernbauten Süd und West aneinander gebaut, 4 zweite Hälfte 13./14. Jh.: Zusammenfassung der beiden Kernbauten zu einem Baukörper, evtl. jetzt Bau der Schildmauer?, 5 erste Hälfte 14. Jh. oder 1370: Bau des «Ritterhauses».

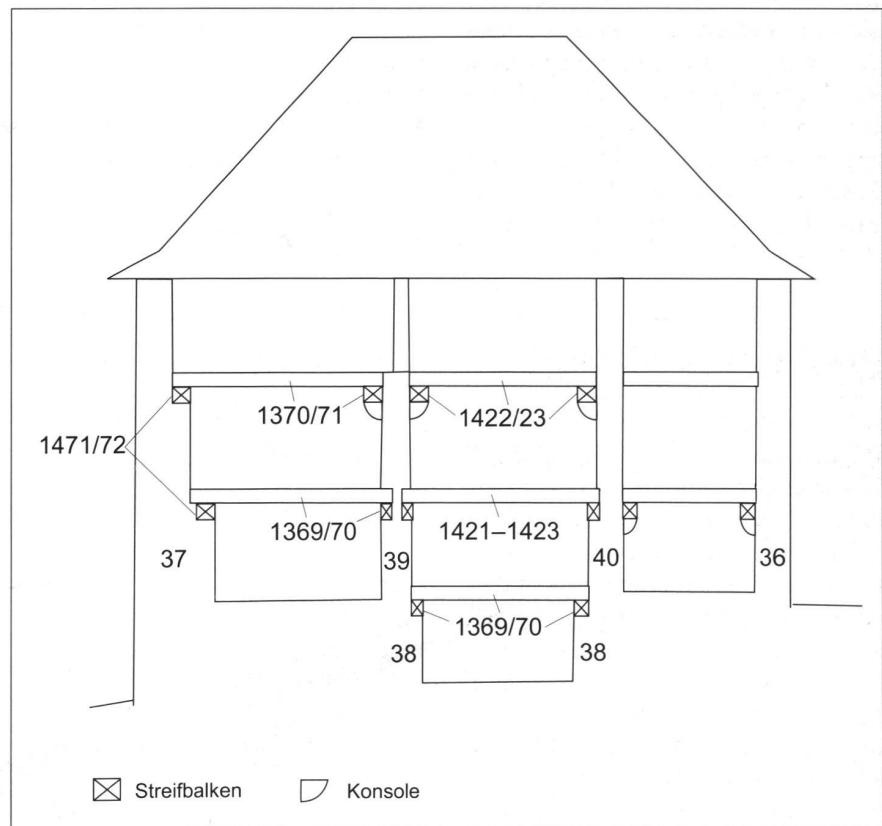
33: Schnitt durch den Südwestbau mit Eintrag der Dendrodaten. 36 Nordwestwand, 37 Südostwand, 38 Vormauerung, 39, 40 Binnenmauern.

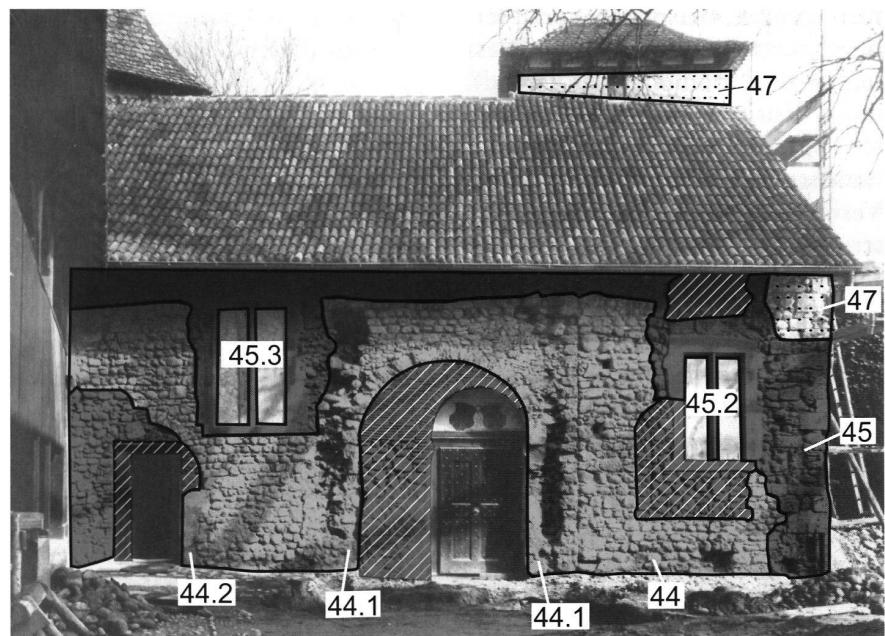
37: Südwall der Kapelle während der Restaurierung 1927. Bedeutende Teile der Wand (44) stammen von der spätestens in der ersten Hälfte des 13. Jhs errichteten Kapelle. In der Bildmitte sind seitlich und über dem um 1625 eingebrochenen Eingang der Bogen des Tonnen gewölbes sowie die Wundverbände der Mauern des südlichen Annexbaus (44.1) zu sehen. Das östliche Gewände der Pforte (44.2) gehört ebenfalls zum originalen Baubestand, wogegen das Viercufenfenster des Chors (45.2) im Mauerwerk von 1424 sitzt. Daraüber ist der zur Hälfte erhaltene Wappenstein mit dem ungarischen Doppelkreuz eingemauert. Zwischen 1424 und 1480 wurde der obere Teil der Fassade erneuert und der Turm (47) gebaut.

Wie die Dendrodaten zeigen, war in den Jahren um 1424 eine umfassende Renovation der Kapelle nötig. Erneuert wurden die Chorostwand, die oberste Partie der Schiffsüdwand (45) und das Dach (Abb. 37, 40–42). Spätestens bei diesem Umbau entstand auch die Westwand (46) mit einer vom Schiff über eine Blocktreppe zugänglichen Empore.¹⁰⁸ An Fensterformen sind gegen den Burghof ein Masswerk-, ein Rechteck- sowie gegen Norden ein Schartenfenster (43.3, 45.1, 2) zu verzeichnen (Abb. 37, 39).

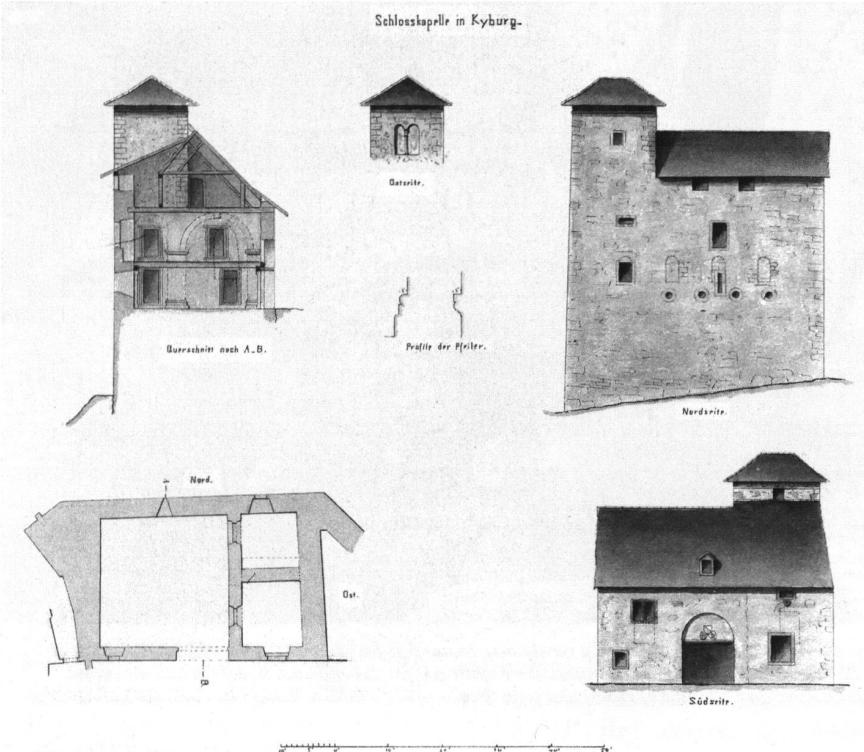
40: Planaufnahme der Kapelle von Jakob Pfau, lavierte Federzeichnung von 1865. Der Querschnitt und die beiden Ansichten zeigen noch den im 17. Jb. eingebauten Zwischenboden sowie die zahlreichen neuzeitlichen Fensteröffnungen. Bereits zu diesem Zeitpunkt befanden sich der halbe Wappenstein mit dem ungarischen Doppelkreuz sowie die Säule des Doppelfensters des Kapellenturms an derselben Stelle wie heute. Auf dem Querschnitt sind der Scherendachstuhl von 1424, der über dem Nebenchor dem später eingebauten Turm weichen musste, sowie die 1687 erfolgte Erhöhung der nördlichen Dachhälfte sichtbar.

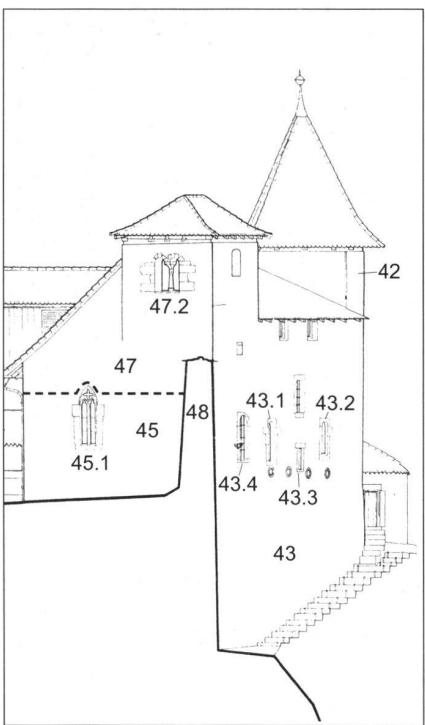
41: Ansicht der Ostfassade der Kapelle, deren Nordwand (43) zugleich die Ringmauer der Burg bildet. Aufgrund der horizontalen Baufuge sowie von Mörtelunterschieden entstand der Chorabschluss 1424 und vor 1480 in zwei Bauetappen (45 u. 47). Der Turm und der erneuerte Giebel wurden dagegen zur selben Zeit hochgezogen. Beachtlich ist der Niveauunterschied vom Burghof zum Fuss der Ringmauer (48). Massstab: 1:300.
