Die mittelalterlichen Bauten auf der Kyburg, Kanton Zürich

Eine Bestandesaufnahme mit neuen Erkenntnissen

Von Werner Wild

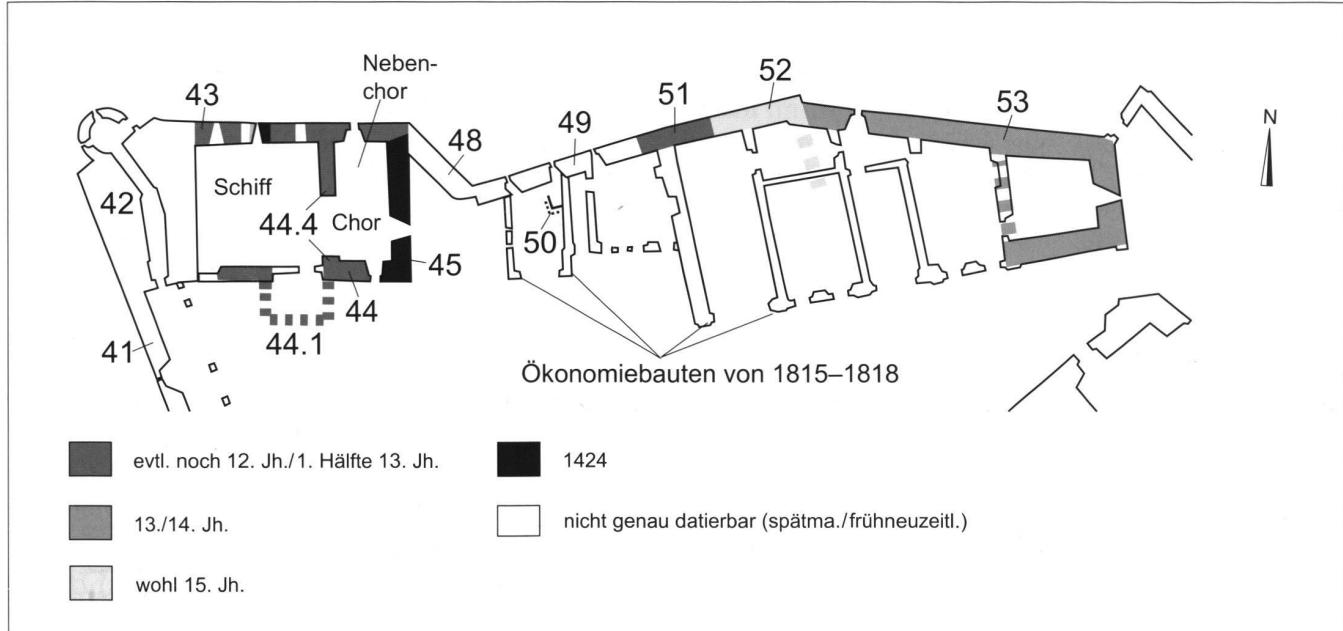
42: Grundrissplan von Kapelle und Nordbau. 41 Westringmauer, 42 Nordwestturm, 43 Nordringmauer, 44 Schiff südwand, 44.1 Südannex, 44.4 Chorbogenfeiler, 45 Chorostwand, 48, 49 Nordringmauer, 50 Mauerwinkel, 51 Kernbau Nord, 52 Erneuerung Kernbau Nord, 53 Nordringmauer mit Willenturm. Massstab: 1:400.

Die Reparatur des Kernbaus Nord
Nach einem Brand erfolgte die Wiederherrichtung des Kernbaus Nord auf gleich bleibendem Grundriss (52) (Abb. 42 u. 43). Möglicherweise fand nun auch eine Unterkellerung (52.2) statt. Als zeitlicher Hinweis für diese Bauarbeiten dient lediglich die Verwendung von Hohlziegeln im Mauerwerk, die auf der Kyburg bislang beim Kapellenumbau von 1424 (45) erstmals belegt ist. Neuzeitliche Veränderungen (51.4 u. 52.4)

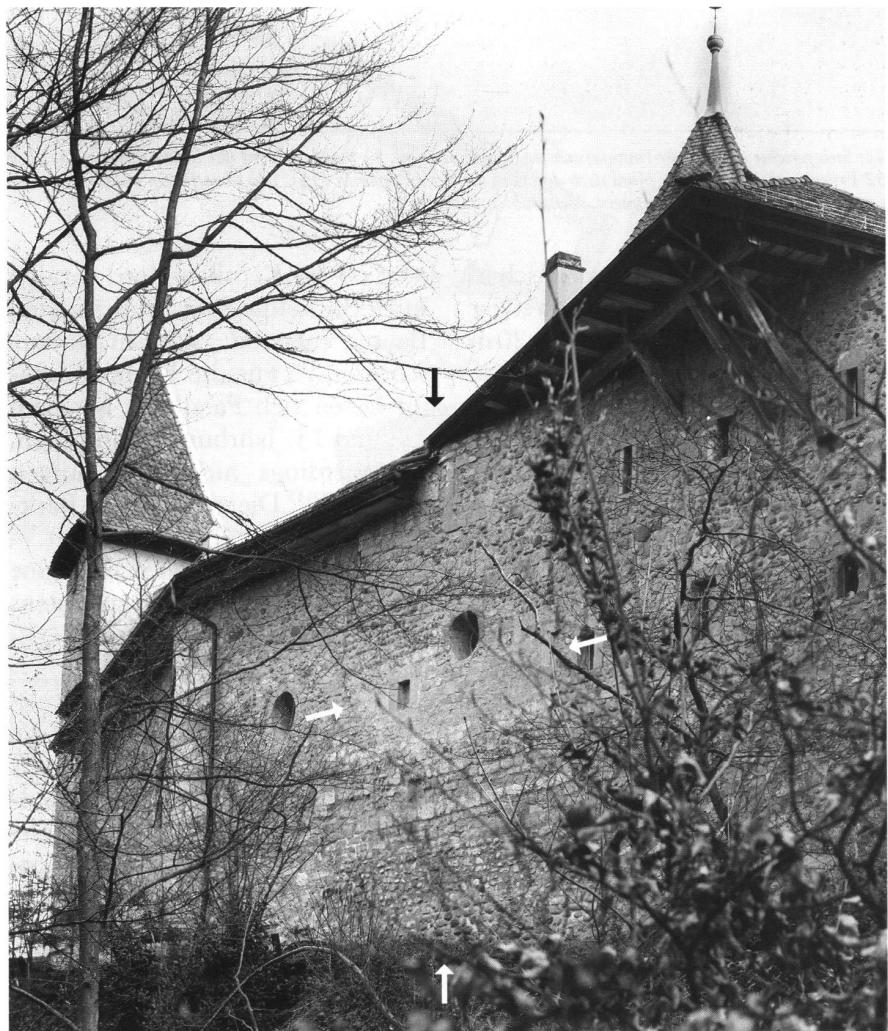
43: Ansicht der Nordringmauer. Im Zentrum befindet sich der Kernbau Nord, dessen Aussenwand teils aus Quaderwerk besteht (Pfeile). Von den beiden originalen Rechteckfenstern ist eines komplett erhalten, vom anderen ist noch das Gewände in der Abbruchkante der Mauer zu sehen (vgl. Abb. 46). Beidseits des Kernbaus stehen die erneuerten Mauern. Links ist die Ringmauer mit dem Willenturm zu sehen.

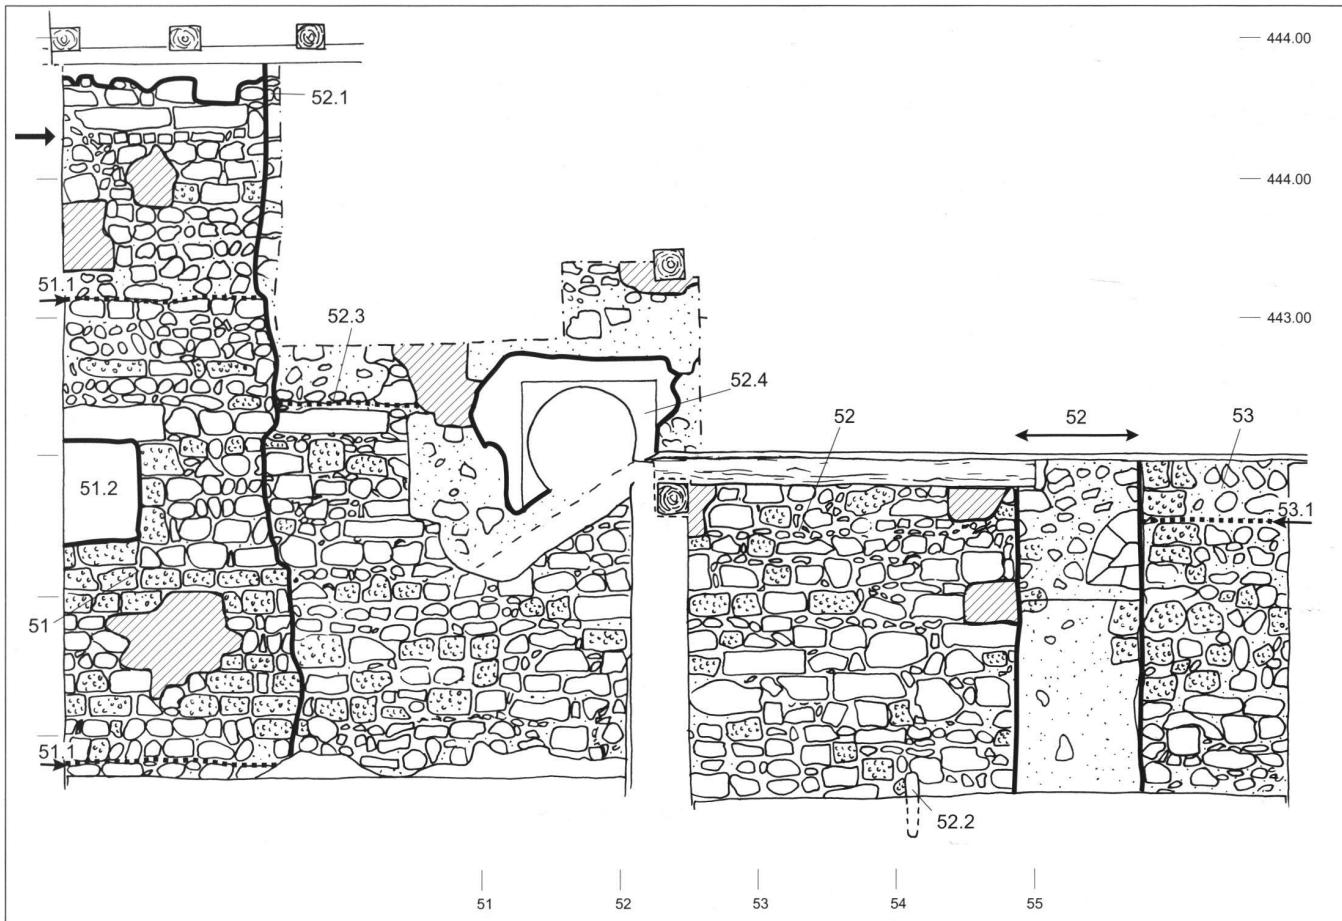
44: Steingerechte Ansicht der Innenfassade des Kernbaus Nord. 51 Kernbau Nord mit Rechteckfenster 51.2 (der obere Pfeil markiert die Lage mit Vollbacksteinen), 52 Erneuerung des Kernbaus Nord nach dem Bau der Nordringmauer (53). Die schraffierten Flächen markieren spätere Flickreparaturen im Mauerwerk, punktierte Linien verweisen auf Stockwerkseinteilungen. Massstab: 1:50.

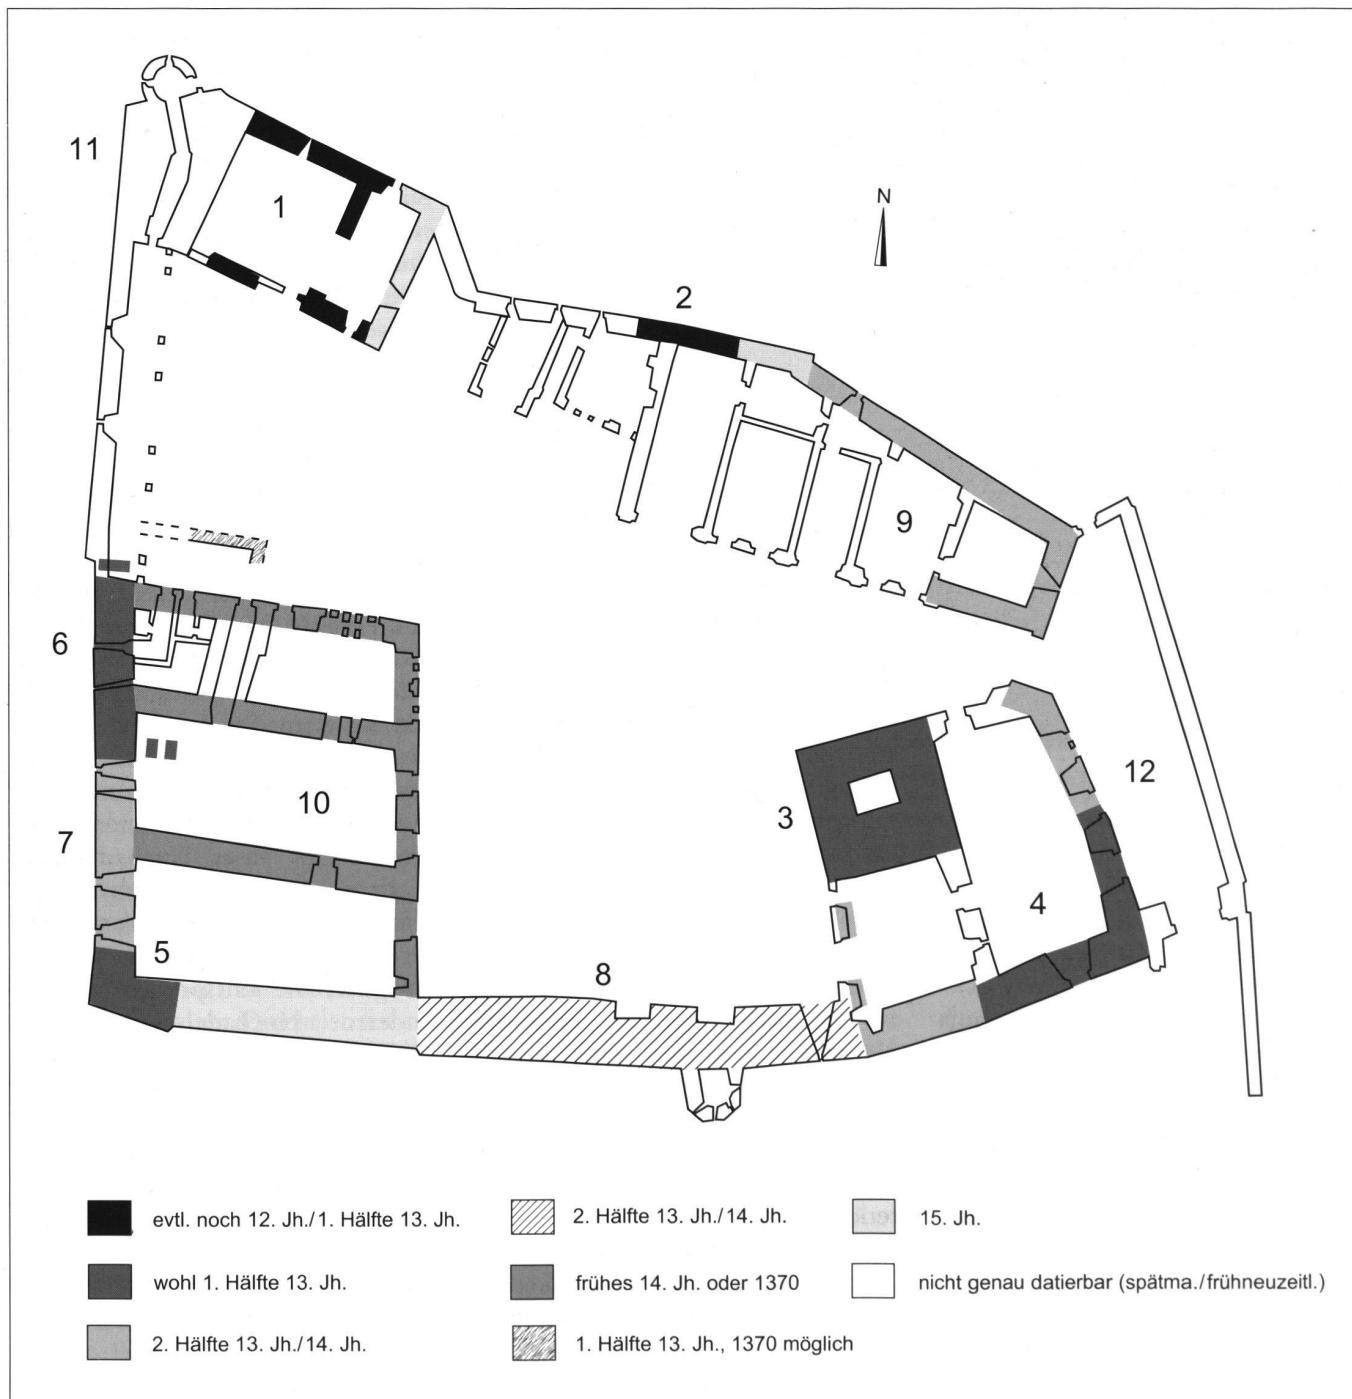
45: Bauphasenplan. 1 Kapelle, 2 Kernbau Nord, 3 Bergfried, 4 Kernbau Ost mit Erneuerungen, 5 Kernbau Süd, 6 Kernbau West, 7 Südbau, 8 Schildmauer, 9 Nordringmauer mit Willenturm, 10 Ritterhaus, 11 Nordwestturm, 12 Aussenzwinger. Maßstab: 1:400.
