Artikel: Die mittelalterlichen Bauten auf der Kyburg, Kanton Zürich : eine

Die mittelalterlichen Bauten auf der Kyburg, Kanton Zürich Eine Bestandesaufnahme mit neuen Erkenntnissen

Von Werner Wild

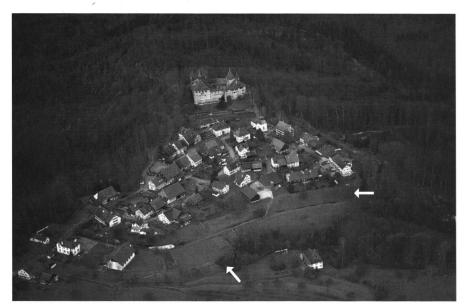
1: Burg und Vorburg Kyburg liegen auf einem Sporn, der ins tief eingeschnittene, bewaldete Tösstal abfällt. Die Pfeile markieren den Doppelgraben, welcher die Vorburg gegen das ansteigende Gelände schützte.

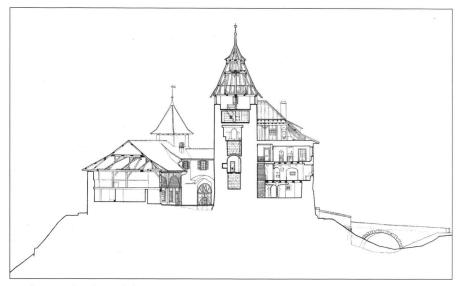
8: Schnitt Nord-Süd mit Blick gegen Osten. Massstab 1:600.

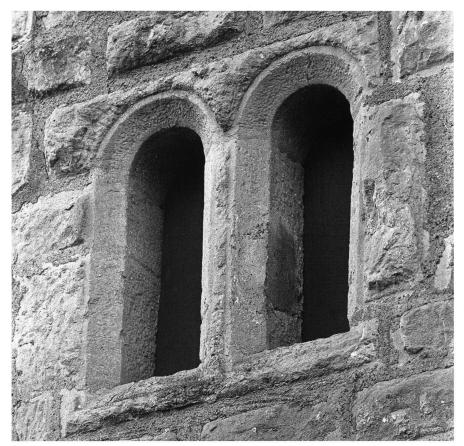
14: Die Doppelrundbogenfenster am Kernbau Ost zeichnen sich durch umlaufende, breite Schrägfasen aus, wie das einzige im originalen Zustand erhaltene Beispiel zeigt. Vergleiche weisen auf eine Datierung ins zweite Viertel des 13. Ih.s.

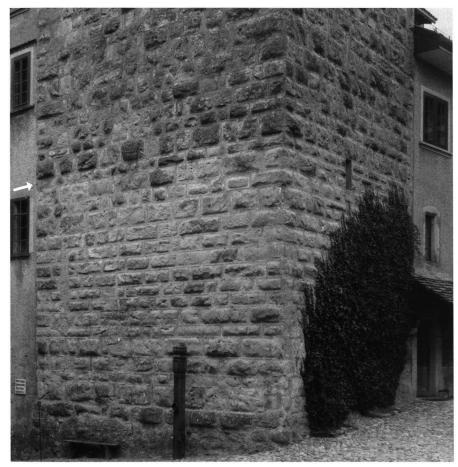
17: Beim Bergfried ist der Wechsel von längenbetonten zu höhenbetonten Buckelquadern besonders gut sichtbar.

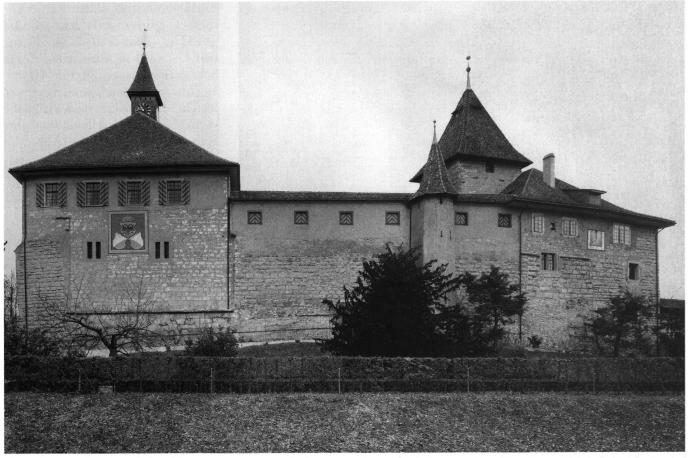
21: Ansicht der angriffsseitigen Front. Auffällig ist die Neigung des Kernbaus Süd nach rechts. Zwischen ihm und der Schildmauer befindet sich die 1472 erneuerte Fassade des «Ritterhauses». Vor der Schildmauer steht der polygonale, wohl noch im Spätmittelalter errichtete Schalenturm. Rechts erhebt sich der Kernbau Ost mit den erneuerten Teilen, dahinter ist noch der Bergfried zu sehen.

Zwischen dem Ost- und dem Südwestbau erstreckt sich die 3 bis 3,2 m starke Schildmauer (29), deren Aussenschale aus Buckelquadern besteht (Abb. 21 u. 22). Im Nordosten stösst sie gegen die Erneuerung des Kernbaus Ost (21). Ob das andere Ende der Schildmauer auf den Kernbau Süd (32), dessen Erweiterung (34) oder auf das «Ritterhaus» traf, ist wegen dessen 1472d erneuerter Fassade (37) nicht mehr zu eruieren (Abb. 24). Auch die Schildmauer zeigt mit der starken Neigung nach aussen einen Bauschaden (Abb. 22). Diesem begegnete man in der Neuzeit mit der Erneuerung des Mauerfusses (25) und dem Abschlagen der Buckel bei den obersten Steinlagen (Abb. 21 u. 23). Der zugemauerte Zugang (36.41) vom «Ritterhaus» zum Wehrgang weist zudem auf den Abbruch der obersten Partie hin (Abb. 22).

Kernbauten zeigt, dürfte sie ins 13. oder 14. Jahrhundert datieren. Aufgrund des Bauschadens am Kernbau Ost (20) dürfte man mit der Schildmauer einen älteren Mauerzug aus statischen Gründen ersetzt haben. Der polygonale Schalenturm (31) wurde vielleicht noch im Spätmittelalter errichtet (Abb. 21).

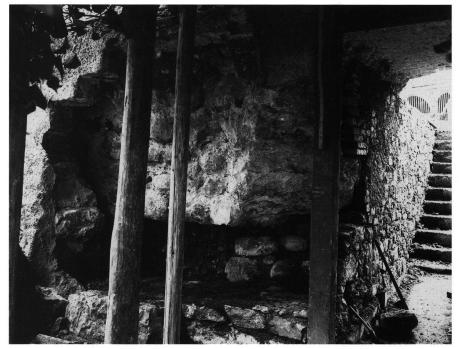
23: Die Pforte unter der Schildmauer während der Renovation 1926. Deutlich ist das auf die Erde gestellte Fundament der Schildmauer zu sehen, dem in der Neuzeit eine grabenseitige Vormauerung vorgesetzt wurde.

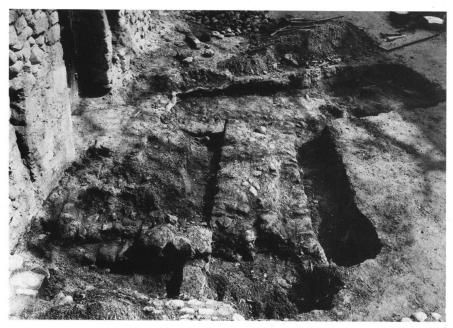
38: 1927 wurden südlich der Kapelle verschiedene Mauerzüge freigelegt. Das Mauergeviert (44.1) in der Bildmitte dürfte zum südlichen Annexhau der Kapelle gebören, der sich auch in der Fassade abzeichnet. Die Deutung der gegen Süden (rechts) und gegen Westen weiterführenden Mauerzüge bleibt einstweilen offen.

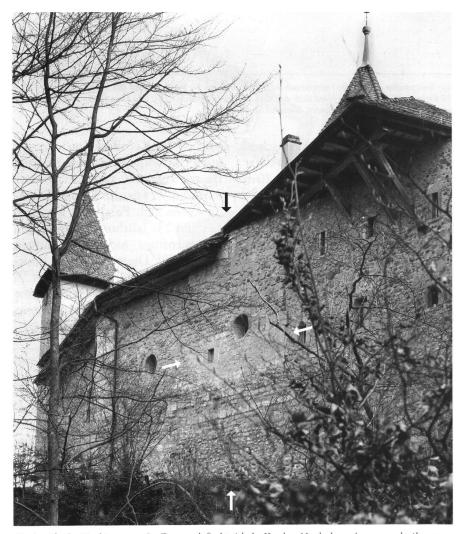
43: Ansicht der Nordringmauer. Im Zentrum befindet sich der Kernbau Nord, dessen Aussenwand teils aus Quaderwerk besteht (Pfeile). Von den beiden originalen Rechteckfenstern ist eines komplett erhalten, vom anderen ist noch das Gewände in der Abbruchkante der Mauer zu sehen (vgl. Abb. 46). Beidseits des Kernbaus stehen die erneuerten Mauern. Links ist die Ringmauer mit dem Willenturm zu sehen.

Die Reparatur des Kernbaus Nord Nach einem Brand erfolgte die Wiederherrichtung des Kernbaus Nord auf gleich bleibendem Grundriss (52) (Abb. 42 u. 43). Möglicherweise fand nun auch eine Unterkellerung (52.2) statt. Als zeitlicher Hinweis für diese Bauarbeiten dient lediglich die Verwendung von Hohlziegeln im Mauerwerk, die auf der Kyburg bislang beim Kapellenumbau von 1424 (45) erstmals belegt ist. Neuzeitliche Veränderungen (51.4 u. 52.4) zeugen von einer Nutzung des Nordbaus bis zur Errichtung des heute bestehenden Ökonomietraktes 1815–1818.

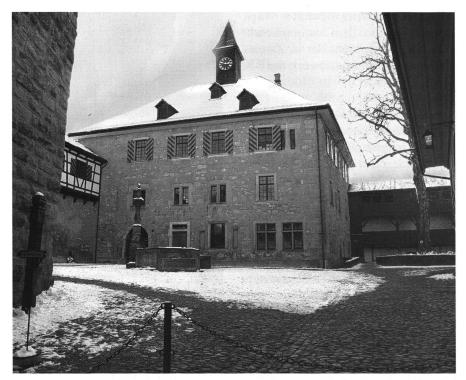
47: Ansicht des «Ritterhauses» von Nordosten. Dieses die Südwestecke der Burg dominierende Bauwerk entstand entweder in der ersten Hälfte des 14. Jh.s oder 1370.
