Die mittelalterlichen Bauten auf der Kyburg, Kanton Zürich : eine Bestandesaufnahme mit neuen Erkenntnissen

Die mittelalterlichen Bauten auf der Kyburg, Kanton Zürich Eine Bestandesaufnahme mit neuen Erkenntnissen

Von Werner Wild

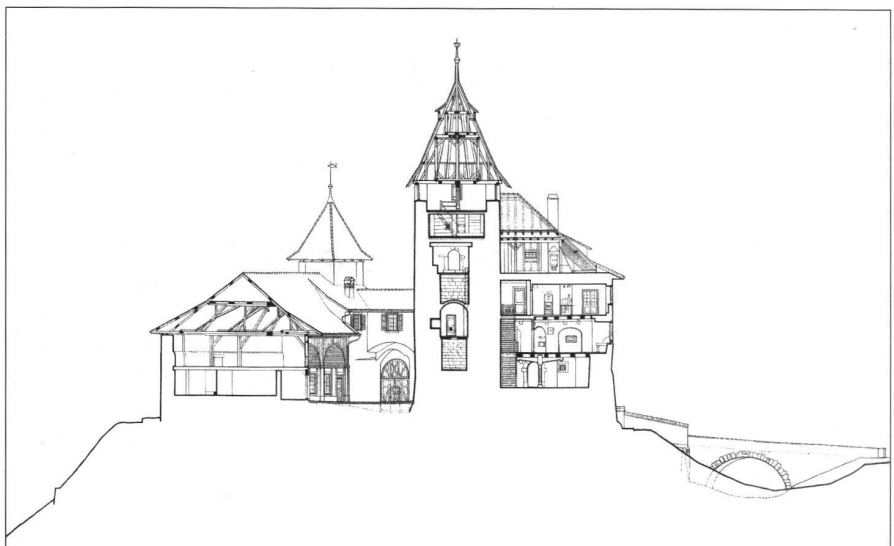
8: Schnitt Nord–Süd mit Blick gegen Osten. Massstab 1:600.

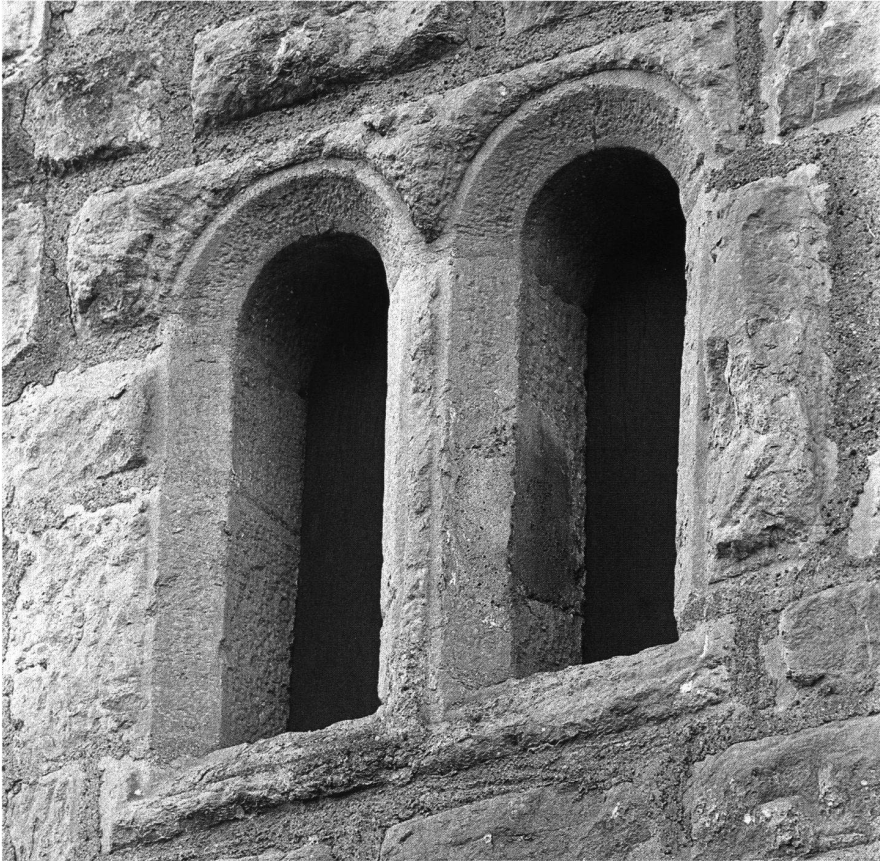
14: Die Doppelrundbogenfenster am Kernbau Ost zeichnen sich durch umlaufende, breite Schrägfasen aus, wie das einzige im originalen Zustand erhaltene Beispiel zeigt. Vergleiche weisen auf eine Datierung ins zweite Viertel des 13. Jb.s.

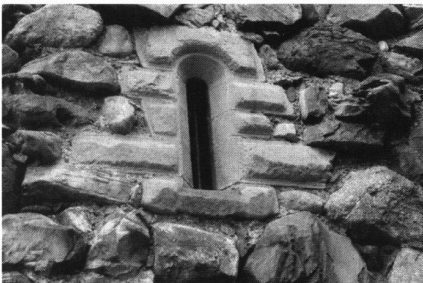
15: Rundbogenluzide am Wohnturm von Mammertsbofen TG, zwischen 1230 und 1240 errichtet.

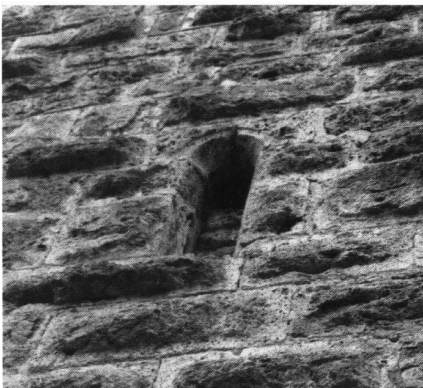
16: Rundbogenluzide am Wohnturm von Kastelen LU, kurz nach 1252 datiert. Beide Fenster sind aufgrund der Fertigung, namentlich der breiten Abschrägung der Kanten, gut mit den Doppelrundbogenfenstern der Kyburg vergleichbar.

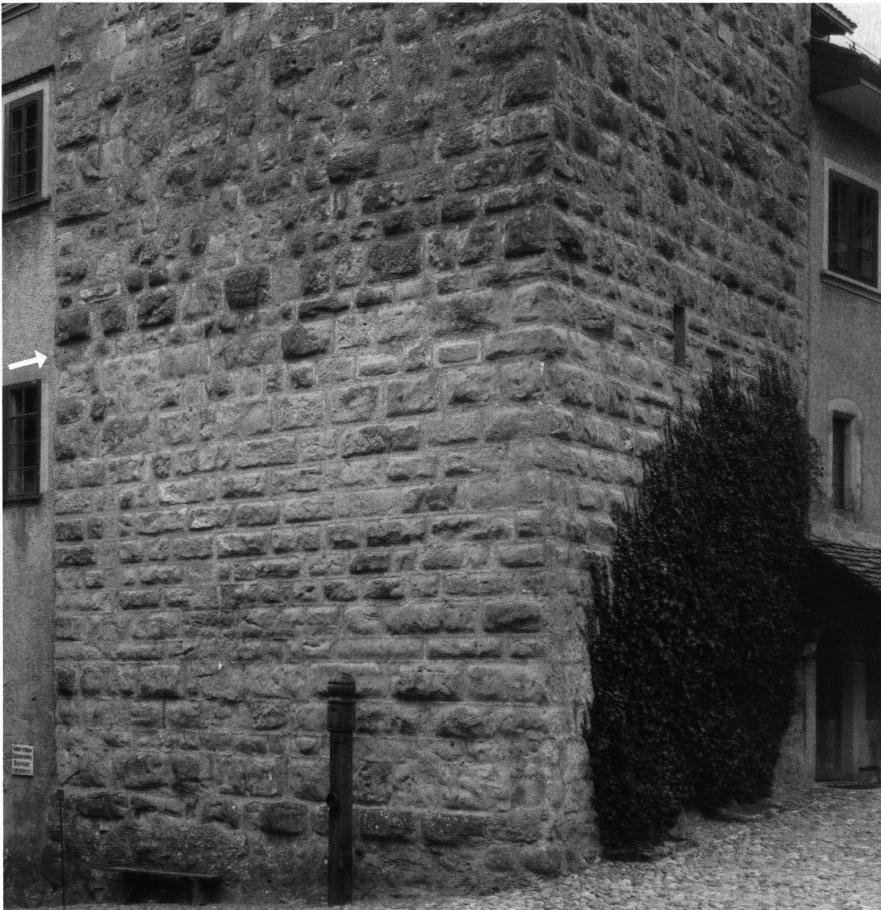
17: Beim Bergfried ist der Wechsel von längenbetonten zu höhenbetonten Buckelquadern besonders gut sichtbar.

Am Bergfried sind die längenbetonten Formate aufgrund ihrer Lage in der unteren Partie klar älter. Der Wechsel könnte aber eben auch als bewusste Gestaltung der Fassade verstanden werden, was gegen einen Arbeitsunterbruch spräche.⁶⁷

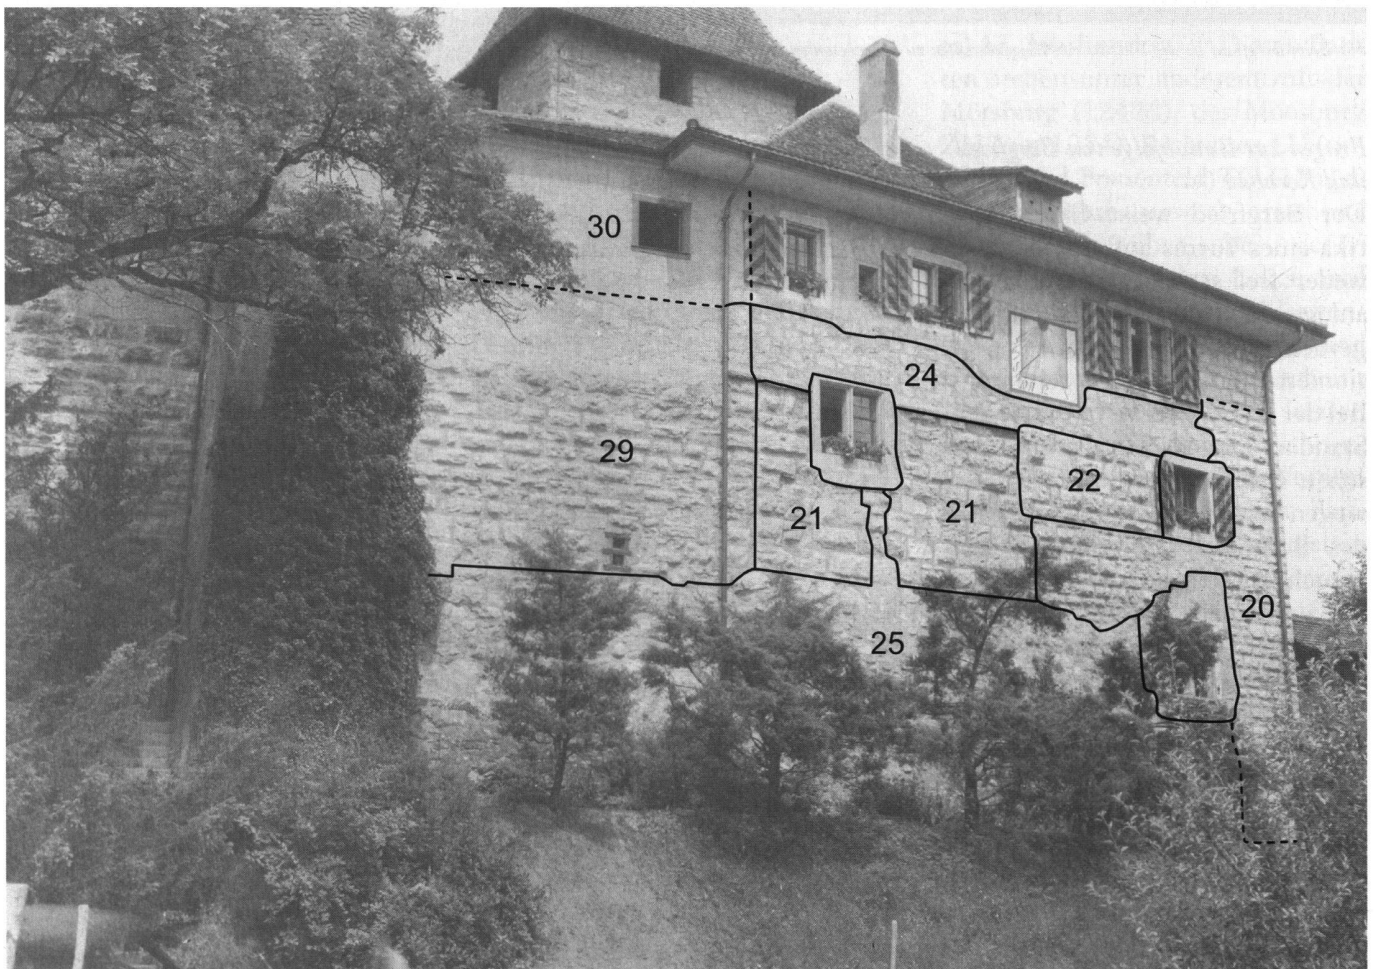
20: Südostfassade des Ostbaus. An den Kernbau Ost (20) mit den gegen Westen absinkenden Steinlagen schliesst sich die erneuerte Mauer (21) an, die sich gegen aussen neigt. Mit der Reparatur (22), der Aufstockung (24) und der Unterfangung (25) fassen wir spätere bauliche Veränderungen. Ins 13./14. Jb. datiert die ebenfalls nach aussen geneigte Schildmauer (29).

Die Südfront der Burg war besonders von statischen Problemen betroffen. So neigt sich auch die Mauer (20) des Kernbaus Ost gegen Südwesten (Abb. 12 u. 20). Vermutlich war dies der Grund für den Abbruch der westlichen Kernbaupartie. Die neue, mit deutlich grösseren Buckelquadern hochgezogene

Auffallend zahlreiche Bauten – der Kernbau Ost (20) sowie dessen Erneuerung (22), die Schildmauer (29), der Kernbau Süd (32) und der Mauerwinkel (9) – zeigen Bauschäden in Form von nach aussen geneigten Mauern oder schräg verlaufenden Steinlagen (Abb. 9, 20–22). Dies zeugt von statischen Proble-

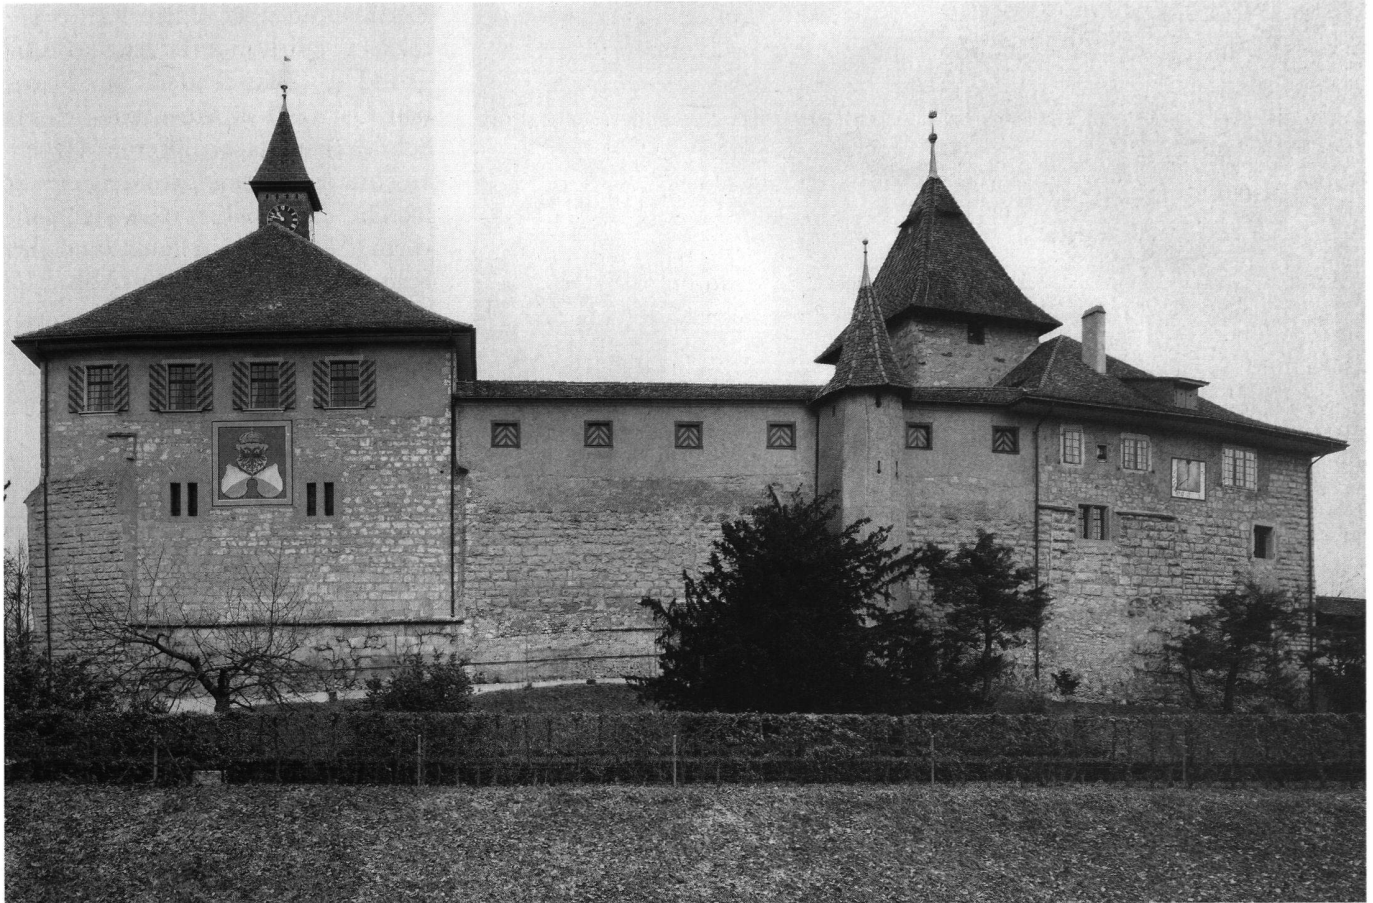
21: Ansicht der angriffsseitigen Front. Auffällig ist die Neigung des Kernbaus Süd nach rechts. Zwischen ihm und der Schildmauer befindet sich die 1472 erneuerte Fassade des «Ritterhauses». Vor der Schildmauer steht der polygonale, wohl noch im Spätmittelalter errichtete Schalenturm. Rechts erhebt sich der Kernbau Ost mit den erneuerten Teilen, dahinter ist noch der Bergfried zu sehen.

Zwischen dem Ost- und dem Südwestbau erstreckt sich die 3 bis 3,2 m starke Schildmauer (29), deren Aussenschale aus Buckelquadern besteht (Abb. 21 u. 22). Im Nordosten stösst sie gegen die Erneuerung des Kernbaus Ost (21). Ob das andere Ende der Schildmauer auf den Kernbau Süd (32), dessen Erweiterung (34) oder auf das «Ritterhaus» traf, ist wegen dessen 1472d erneuerten Fassade (37) nicht mehr zu eruieren (Abb. 24). Auch die Schildmauer zeigt mit der starken Neigung nach aussen einen Bauschaden (Abb. 22). Diesem begegnete man in der Neuzeit mit der Erneuerung des Mauerfusses (25) und dem Abschlagen der Buckel bei den obersten Steinlagen (Abb. 21 u. 23). Der zugemauerte Zugang (36.41) vom «Ritterhaus» zum Wehgang weist zudem auf den Abbruch der obersten Partie hin (Abb. 22).

Kernbauten zeigt, dürfte sie ins 13. oder 14. Jahrhundert datieren. Aufgrund des Bauschadens am Kernbau Ost (20) dürfte man mit der Schildmauer einen älteren Mauerzug aus statischen Gründen ersetzt haben. Der polygonale Schalenturm (31) wurde vielleicht noch im Spätmittelalter errichtet (Abb. 21).

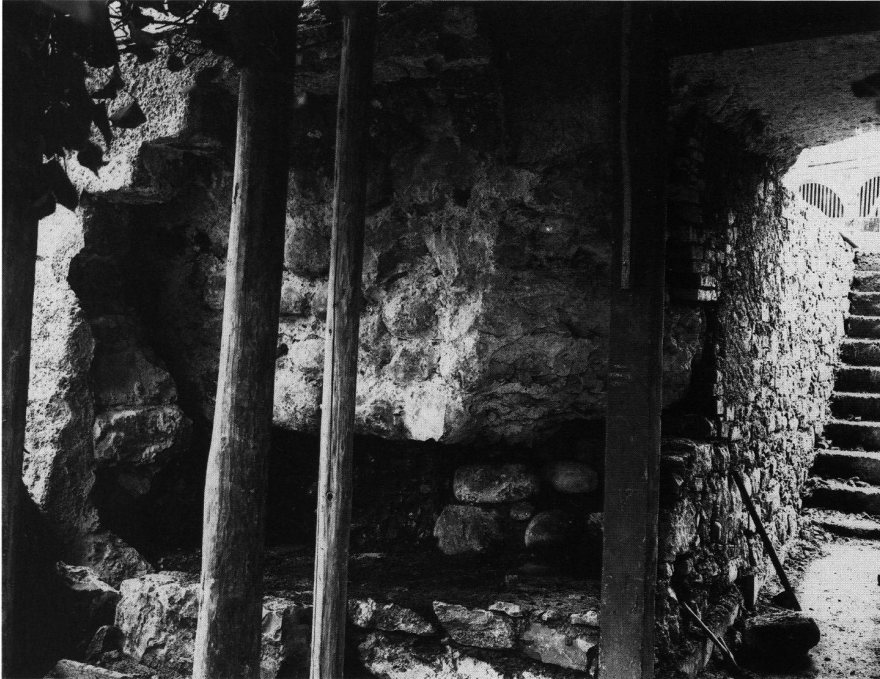
23: Die Pforte unter der Schildmauer während der Renovation 1926. Deutlich ist das auf die Erde gestellte Fundament der Schildmauer zu sehen, dem in der Neuzeit eine grabenseitige Vormauerung vorgesetzt wurde.

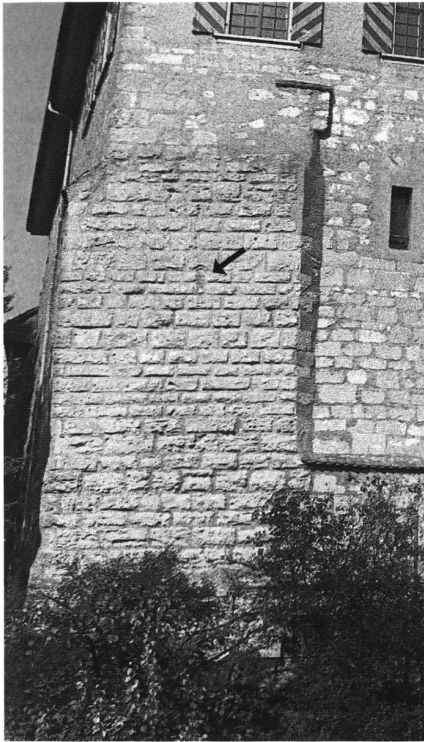
25: Ausschnitt der Südostfassade des Südwestbaus mit dem Kernbau Süd (32), der eine zugemauerte Rundbogenluzide (Pfeil) enthält. Einige der obersten Buckelquader zeigen Zangenlöcher. Der Kernbau Süd ist von der 1472 erneuerten Wand des «Ritterhauses» umgeben.

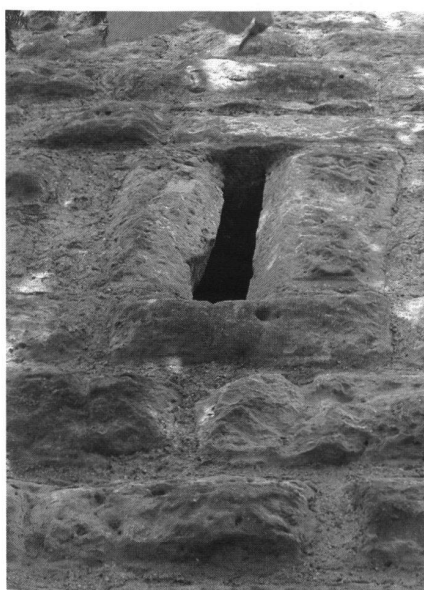
26: Ausschnitt der Südwestfassade des Kernbaus West (33). Inmitten des Buckelquaderwerkes befindet sich ein rechteckiges Schlitzfenster.

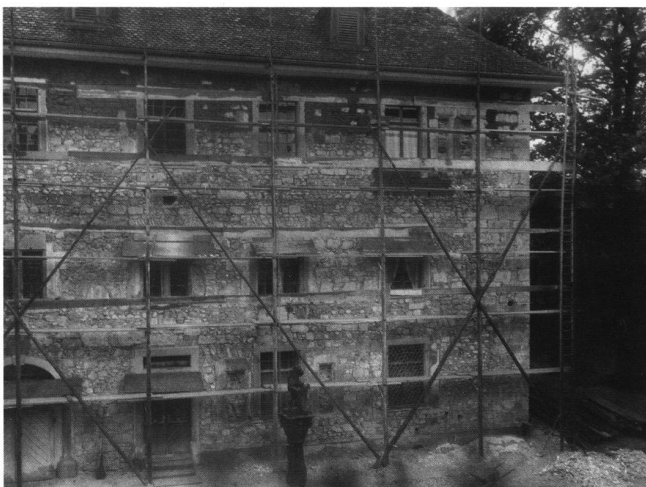
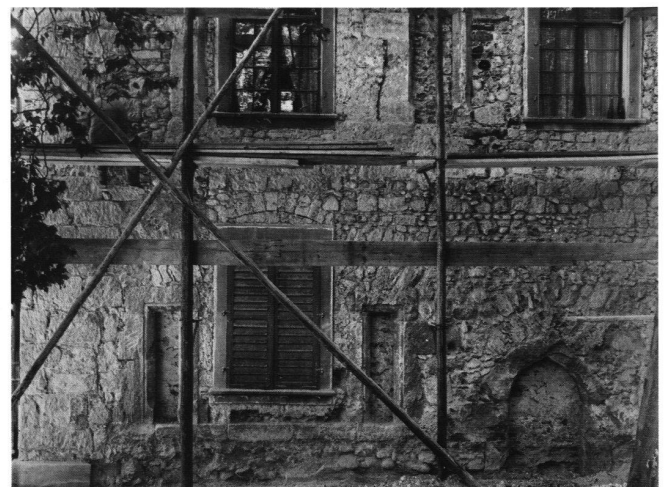
29 und 30: Die hofseitigen Fassaden des «Ritterhauses» während der Renovation 1926. Vor allem im Bereich der Ecke sind die zugemauerten Rechteckfenster des 14. Jb.s. zu sehen. Das Mauerwerk zeigt einen sehr einheitlichen Charakter.

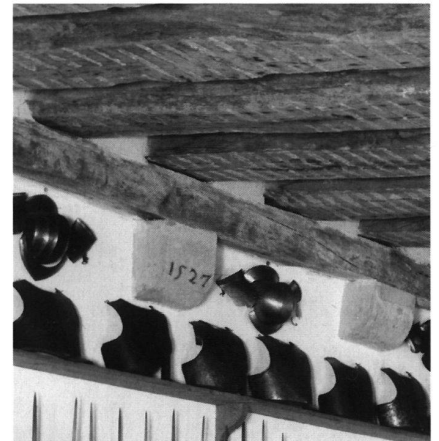
36: «Ritterhaus», Südtrakt, zweites Geschoss. Zahlreiche in der Binnenmauer sitzende Konsolsteine tragen die Jahreszahl 1527. Die Streif- und die Deckenbalken wurden 1371 geschlagen.

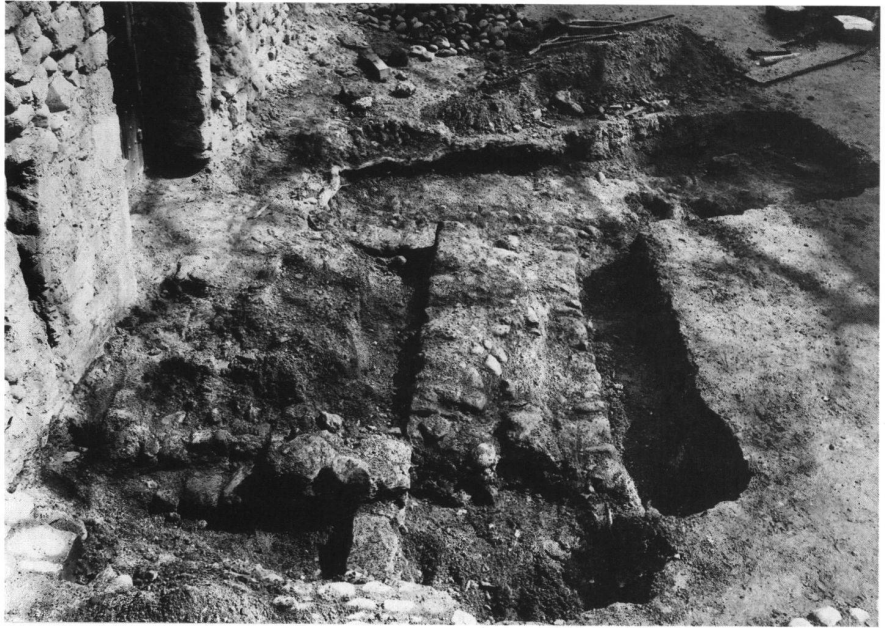
38: 1927 wurden südlich der Kapelle verschiedene Mauerzüge freigelegt. Das Mauergerüst (44.1) in der Bildmitte dürfte zum südlichen Annxbau der Kapelle gehören, der sich auch in der Fassade abzeichnet. Die Deutung der gegen Süden (rechts) und gegen Westen weiterführenden Mauerzüge bleibt einsteilen offen.

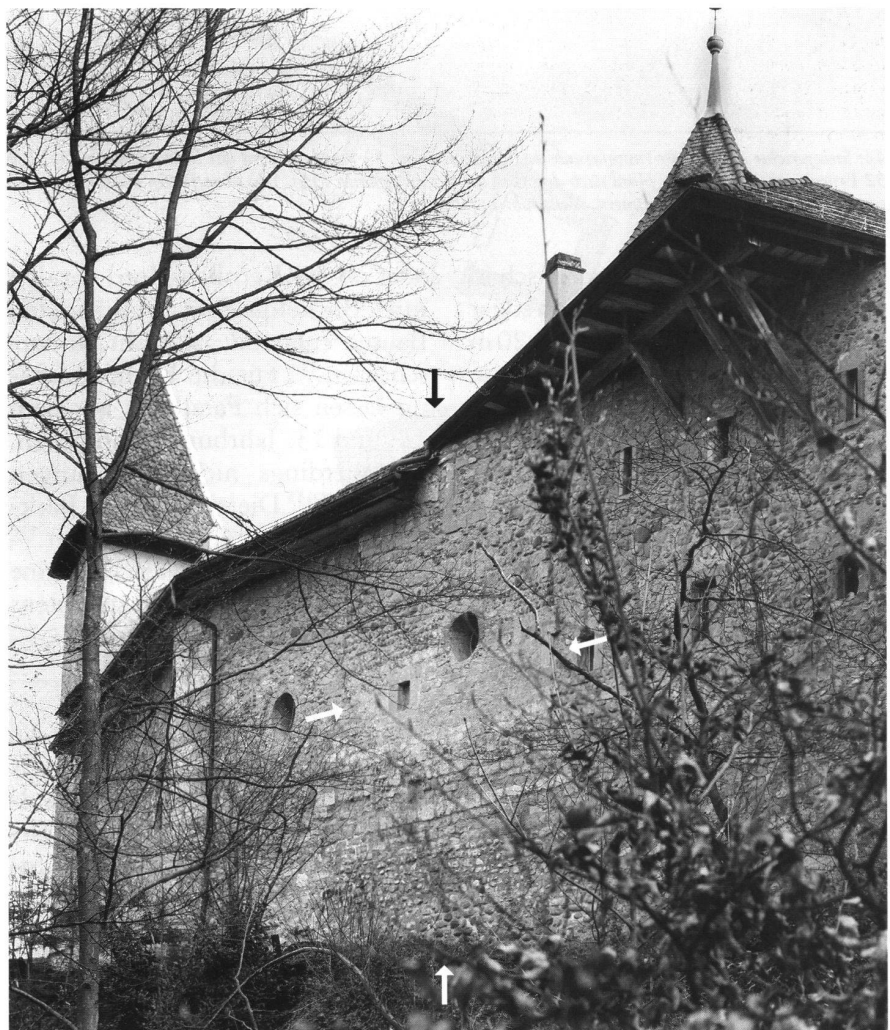
43: Ansicht der Nordringmauer. Im Zentrum befindet sich der Kernbau Nord, dessen Aussenwand teils aus Quaderwerk besteht (Pfeile). Von den beiden originalen Rechteckfenstern ist eines komplett erhalten, vom anderen ist noch das Gewände in der Abbruchkante der Mauer zu sehen (vgl. Abb. 46). Beidseits des Kernbaus stehen die erneuerten Mauern. Links ist die Ringmauer mit dem Willenturm zu sehen.

Nach einem Brand erfolgte die Wiederherrichtung des Kernbaus Nord auf gleich bleibendem Grundriss (52) (Abb. 42 u. 43). Möglicherweise fand nun auch eine Unterkellerung (52.2) statt. Als zeitlicher Hinweis für diese Bauarbeiten dient lediglich die Verwendung von Hohlziegeln im Mauerwerk, die auf der Kyburg bislang beim Kapellenumbau von 1424 (45) erstmals belegt ist. Neuzeitliche Veränderungen (51.4 u. 52.4)

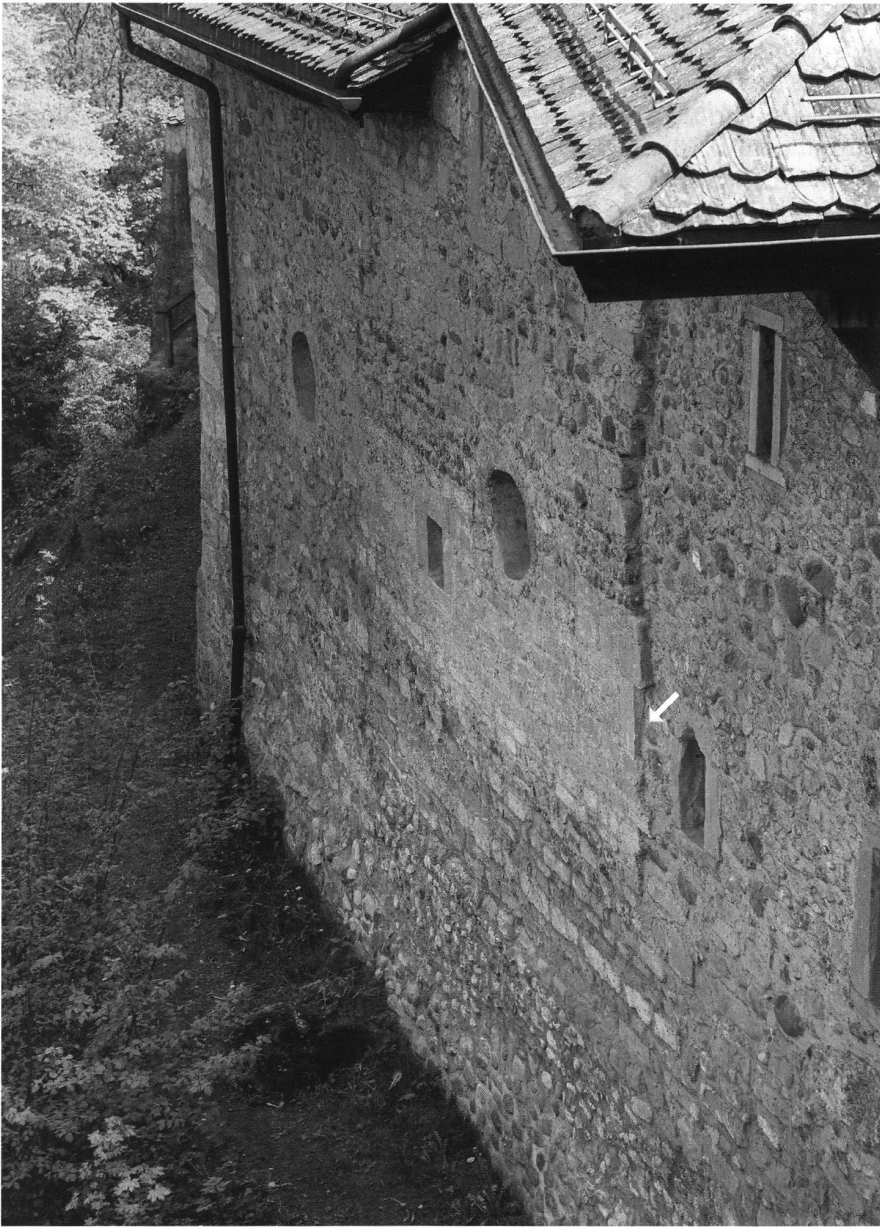
46: In der Bildmitte befindet sich das Quaderwerk des Kernbaus Nord, das sich vor allem auf den Bereich der Viereckfenster konzentriert. Von diesen Fenstern ist eines nur noch in der rechten Abbruchkante enthalten (Pfeil). Beidseits des Quaderwerks setzen spätere Erneuerungen an.
