Artikel: Die alte Thurbrücke von Bischofszell : ein teures Stück Architektur

Die alte Thurbrücke von Bischofszell – ein teures Stück Architektur

von Hansjörg Brem, Daniel Steiner und Monika Zutter

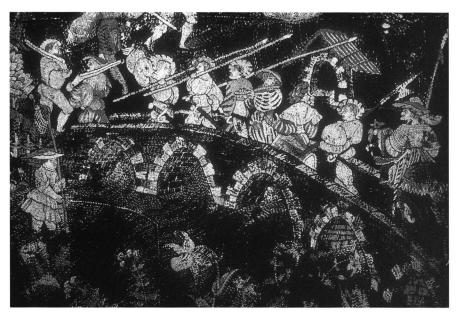
Der um 1500 entstandene Bischofszeller Bildteppich (Ausschnitt). Thurbrücke von Süden mit polychromer Bogenfassung. Historisches Museum Basel, Aufn. M. Babey.

Die Ummauerung der Pfeiler mit Wellenbrechern erfolgte im 16./ 17. Jahrhundert, denn auf dem Bischofszeller Teppich, der um 1500 entstand, sind keine erkennbar, während sie auf späteren Thurbrückenbildern des 18. Jahrhunderts abgebildet sind. Die Wellenbrecher wurden mehrfach massiv repariert, von den Eisenbändern mit vorgeblendeten Bughölzern, wie sie noch auf der Ansicht bei Rahn sichtbar sind, haben sich nur noch Spuren erhalten. 1971 wurden die Pfeilerfundamente mit Beton verstärkt.

allerdings uneinheitlich und zum Teil zweifelhaft. Die farblich hervorgehobenen Quader an Brückenbogen könnten auf verschiedenfarbige Fassungen zurückgehen. Diese Technik – farbige Fassung von (skulptierter) Sandsteinarchitektur – ist am 1507 errichteten Bürgerheim von Bischofszell nachgewiesen. Während Farbreste an der Brücke keine überliefert sind, sind dagegen Blindfugen zu beobachten, die auf eine mögliche Vortäuschung eines Bogens aus Läufern und Bindern hinweisen. Wenn die ursprüngliche Bauweise der Brücke tatsächlich in Sandstein war, müsste die massive Verwendung von Tuffstein in späterer Zeit erklärt werden – denkbar wären die niedrigeren Kosten. Überhaupt bleibt die Frage ungeklärt, weshalb für die Bischofszeller Brücke eine aufwendige Steinkonstruktion gewählt worden ist. Eine Sage weist auf eine reiche Stifterin hin, und gemäss schriftlichen Quellen war auch der Konstanzer Bischof zu Beginn in das Bauprojekt involviert. Später übernahm dann die Stadt Bischofszell die Ausführung. Sie litt sehr unter der grossen finanziellen Last, zumal sie bis ins 18. Jahrhundert auch auf Einnahmen aus einem Brückenzoll verzichten musste.

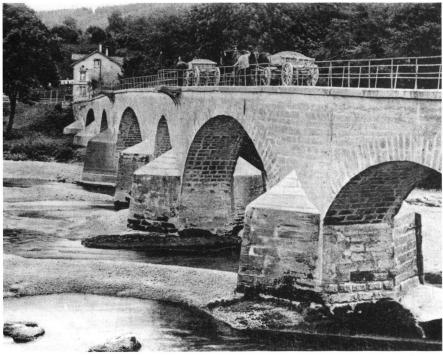
Zustand der Brücke zwischen 1862 und 1973 mit Fahrbahnplatte, Ausweichkanzeln und Eisengeländer. Bild: Eidgenössisches Archiv für Denkmalpflege Bern.

Wegen Hochwasserschäden musste die Brücke immer wieder repariert werden. Im 18. Jahrhundert stürzte sogar ein Bogen ein. Infolge des zunehmenden Verkehrs liess man die Brücke um 1860 begradigen und die Fahrbahn verbreitern. Dabei wurde die Brüstungsmauer durch ein Metallgeländer ersetzt und ein neuer Fahrbahnbelag auf die alten Kopfsteinpflaster gelegt. Dieser hat die Brücke wohl vor dem Eindringen des Regenwassers geschützt. Seit der Entfernung dieser Platten in den Jahren 1970-1973 war der Schutz wieder aufgehoben.

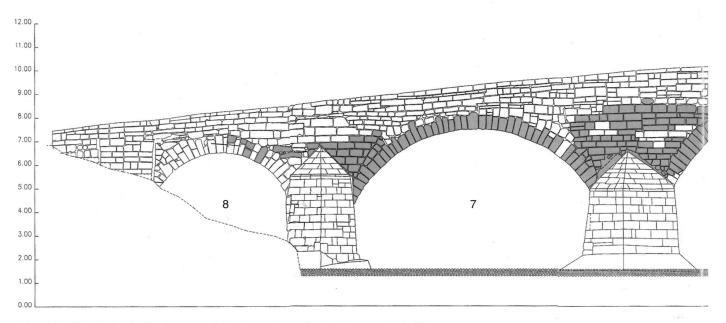
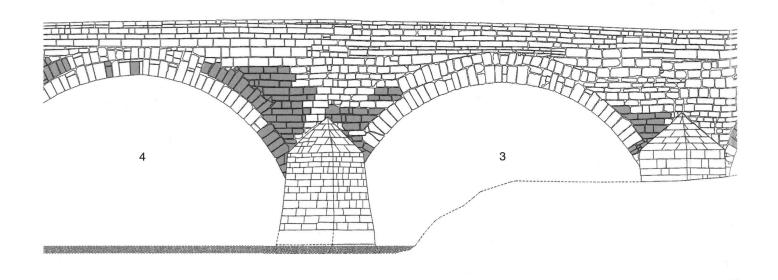
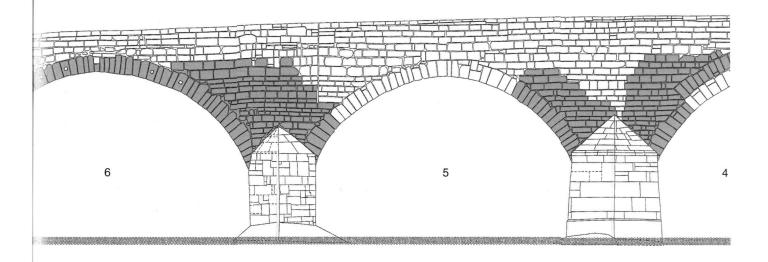
Steingerechter Plan der Brücke: Südseite. Originale Partien aus Appenzeller Sandstein grau. M. 1:150. Photogrammetrie: Aerokart AG, Wil/Bearbeitung AATG, D. Steiner.

Die Beobachtungen an den Brückenbogen zeigen, dass die mit grosser Wahrscheinlichkeit seit der Erbauung nicht ausgewechselten Steinlagen aus dem Appenzeller Sandstein bestehen, vorwiegend Partien in den Bogenuntersichten, im unteren Bogenbereich und in den Pfeilern. Die Quader sind fast überall vollständig abgewittert,

nur auf einer kleinen Fläche an der Nordseite von Bogen 5 ist der Rest einer Oberflächenbehandlung, eine Pickung der Quaderfläche, erhalten geblieben. Tuff ist im Originalzusammenhang nicht zu beobachten. Es ist deshalb anzunehmen, dass die Brücke von 1487 wohl weitgehend aus Sandstein erbaut worden ist. Durch die Verwendung einzelner Tuffsteine wäre ein polychromer Effekt im Bogenbereich möglich. Einen solchen zeigt nämlich der bekannte Bischofszeller Bildteppich, dessen Entstehungszeit zu Beginn des 16. Jahrhunderts durch neuere Bauuntersuchungen in der Altstadt gestützt wird. Seine Detailtreue ist

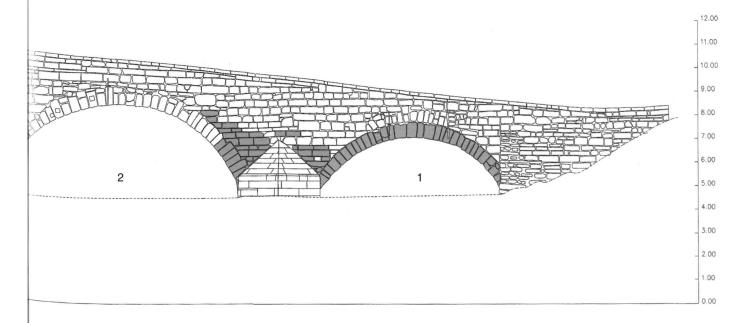
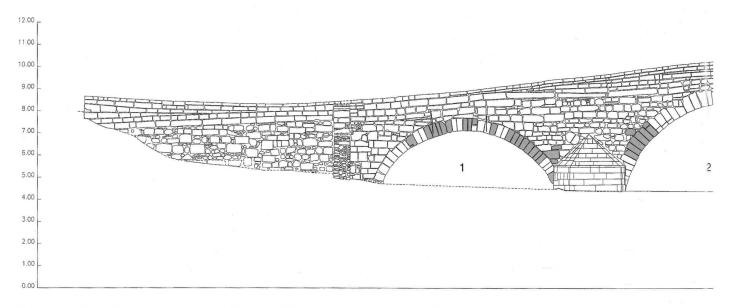
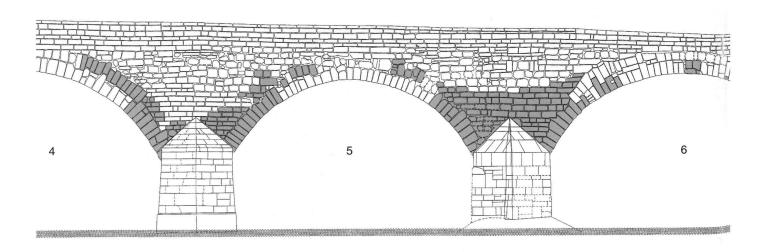
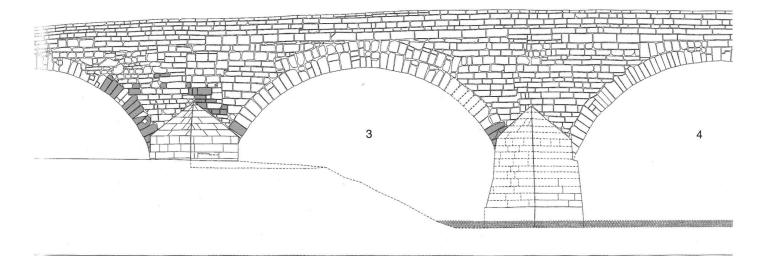
Steingerechter Plan der Brücke: Nordseite. Originale Partien aus Appenzeller Sandstein grau. M. 1:150. Photogrammetrie: Aerokart AG, Wil/Bearheitung AATG, D. Steiner.

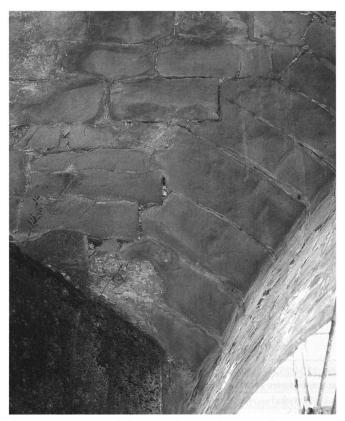
Über 500-jährige Originalsubstanz: engfugig verzahnte Appenzeller Sandsteinblöcke an der Nordseite von Bogen 6. Aufn. AATG.

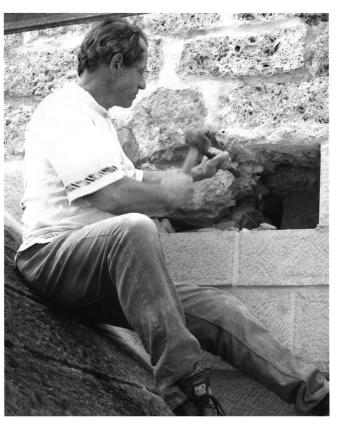
Der Ersatz von schadhaften Schalensteinen ist Millimeterarbeit: Der Steinmetz Hansjörg Hemmi an der Arbeit. Aufn. Thurgauer Zeitung, I. Eberhard.
