Artikel: Die alte Thurbrücke von Bischofszell : ein teures Stück Architektur

Die alte Thurbrücke von Bischofszell – ein teures Stück Architektur

von Hansjörg Brem, Daniel Steiner und Monika Zutter

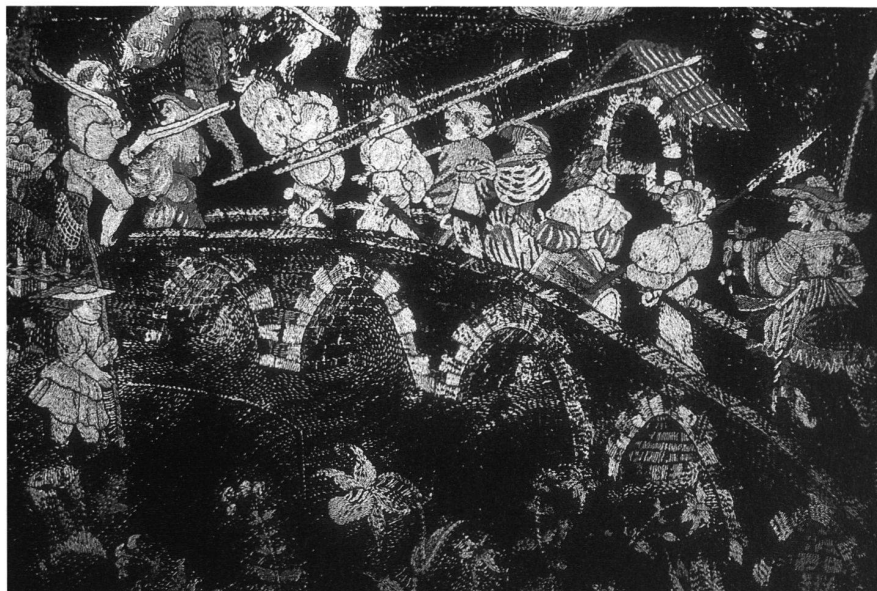
Der um 1500 entstandene Bischofszeller Bildteppich (Ausschnitt). Thurbrücke von Süden mit polychromer Bogenfassung, Historisches Museum Basel, Aufn. M. Babey.

Die Ummauerung der Pfeiler mit Wellenbrechern erfolgte im 16./17. Jahrhundert, denn auf dem Bischofszeller Teppich, der um 1500 entstand, sind keine erkennbar,

allerdings uneinheitlich und zum Teil zweifelhaft. Die farblich hervorgehobenen Quader an den Brückenbögen könnten auf verschiedenfarbige Fassungen zurückgehen. Diese Technik – farbige Fassung von (skulptierter) Sandsteinarchitektur – ist am 1507 errichteten Bürgerheim von Bischofszell nachgewiesen. Während Farbreste an der Brücke keine überliefert sind, sind dagegen Blindfugen zu beobachten, die auf eine mögliche Vortäuschung eines Bogens aus Läufern und Bindern hinweisen. Wenn die ursprüngliche Bauweise der Brücke tatsächlich in Sandstein war, müsste die massive

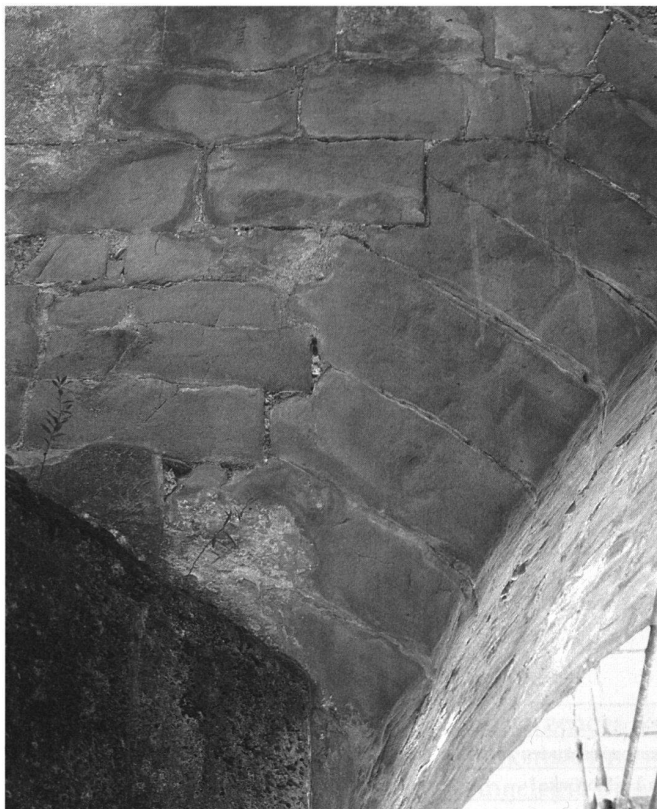
Über 500-jährige Originalsubstanz: engfügig verzahnte Appenzeller Sandsteinblöcke an der Nordseite von Bogen 6. Aufn. AATG.

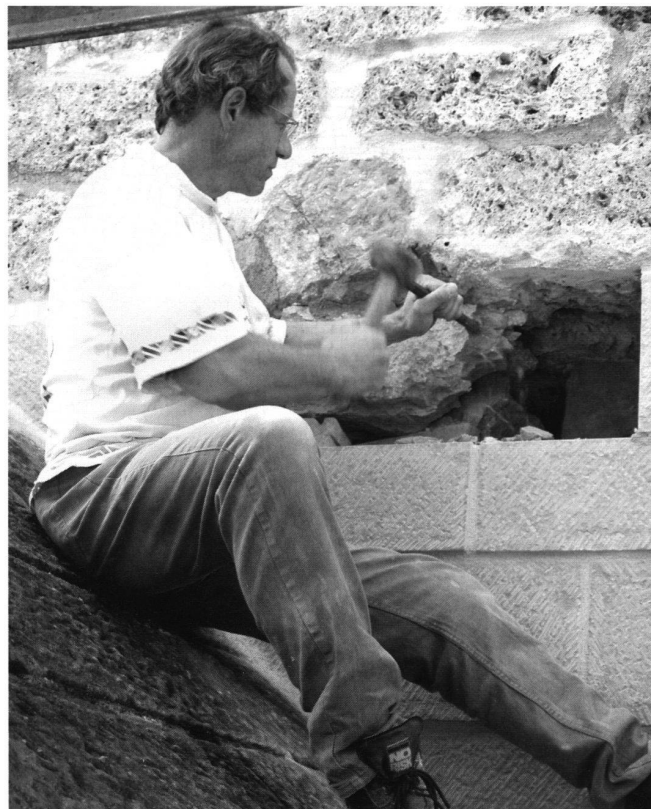
Der Ersatz von schadhaften Schalensteinen ist Millimeterarbeit: Der Steinmetz Hansjörg Hemmi an der Arbeit. Aufn. Thurgauer Zeitung, I. Eberhard.

auf folgendes Vorgehen: Die Brüstungsmauern wurden durch eine eingelegte Bitumenbahn abgedichtet (mit darüber liegender Entwässerungsrinne) und der Gehweg mit einem Gussasphalt über einer Trennfolie belegt; beide Massnahmen sind reversibel. Schadhafte Partien in der Brückenschale werden schrittweise ersetzt. Dafür kommt der bewährte Rorschacher Sandstein zum Einsatz. Die schwierigste Aufgabe des Steinmetzen besteht darin, dass er einzelne keilförmige Steine der Brückenjoche von unten ersetzen muss, die bei der Erbauung über einem rundbogigen Lehrgerüst von oben eingebaut wurden.

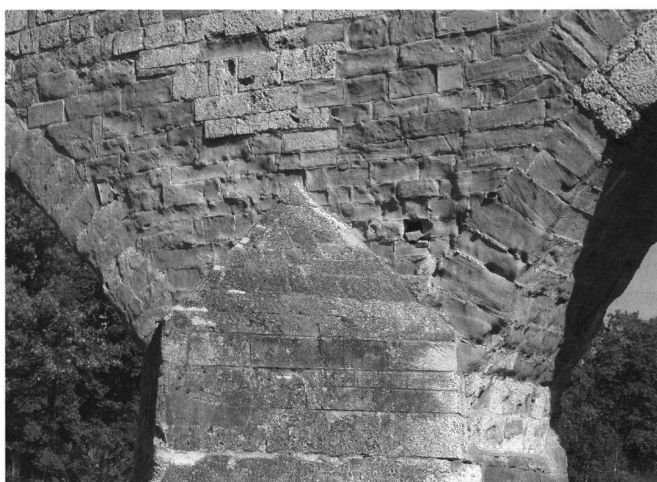
Buntes Mauerbild: Südseite zwischen Bogen 4 und 5. Strömungsabweiser aus grauem Sandstein; Originalsubstanz aus stark abgewittertem Appenzeller Sandstein; ältere Reparaturen aus Rorschacher Sandstein und Tuff. Aufn. AATG.
