Torre di Riazzino – adliger Wohnturm oder bäuerliches Turmhaus?

Von Christian Saladin und Thomas Bitterli

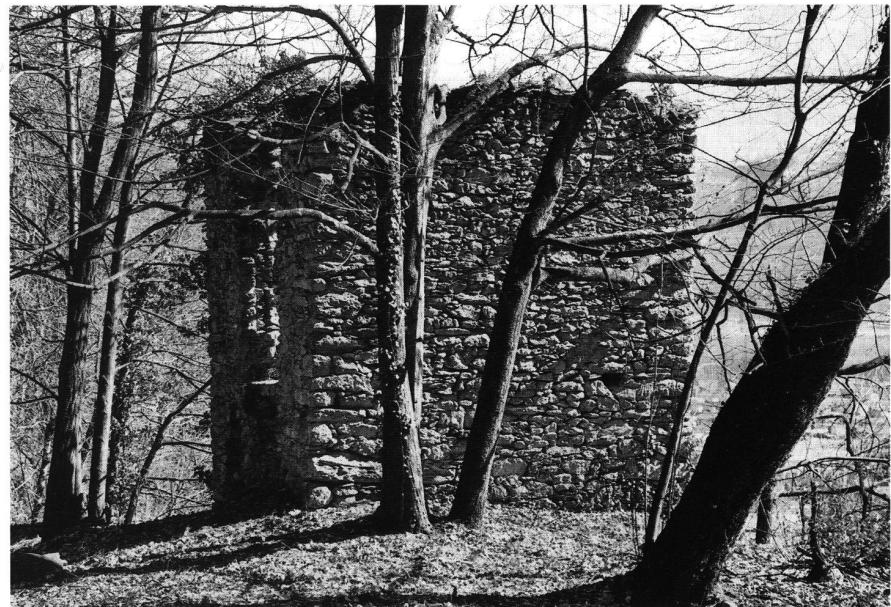
1: Ansicht der Turmruine von NW. So deutlich lässt sich die Ruine nur in der laublosen Zeit erkennen.

Nördlich von Riazzino (Lavertezzo TI)¹ befindet sich auf einem schmalen Felssporn am Rande einer kleinen Schlucht der *Val della Pesta* eine zweigeschossige Turmruine (Abb. 1). Zur Ruine, die heute fast komplett von der Vegetation überwachsen ist, führt aus der Magadinoebene ein schmaler und steiler Weg von Riazzino auf der linken Seite des Baches *Torrente Riazzign* den Berg hinauf. Im Zonenplan der Gemeinde wird die Ruine mit den Namen *Torretta* oder *Fortino*² bezeichnet. Die Parzelle, auf welcher die Ruine steht, trägt den Namen *Fortign*. Aus welchem Grund Flur und Ruine mit solchen an Wehrbauten erinnernde Namen bezeichnet wurden, steht offen. Es kommt im Tessin nämlich nicht selten vor, dass solche turmartigen Gebäude, allein wegen ihrer Bauart, im Volksmund mit den Namen *Torretta*, *Fortino* oder *Torraccia* bezeichnet werden. Für die Ruine von Riazzino ist heute im Allgemeinen der Name *Torre di Riazzino* üblich, während die Bezeichnungen *Torretta* und *Fortino* nur noch auf den Zonenplänen weiterleben.

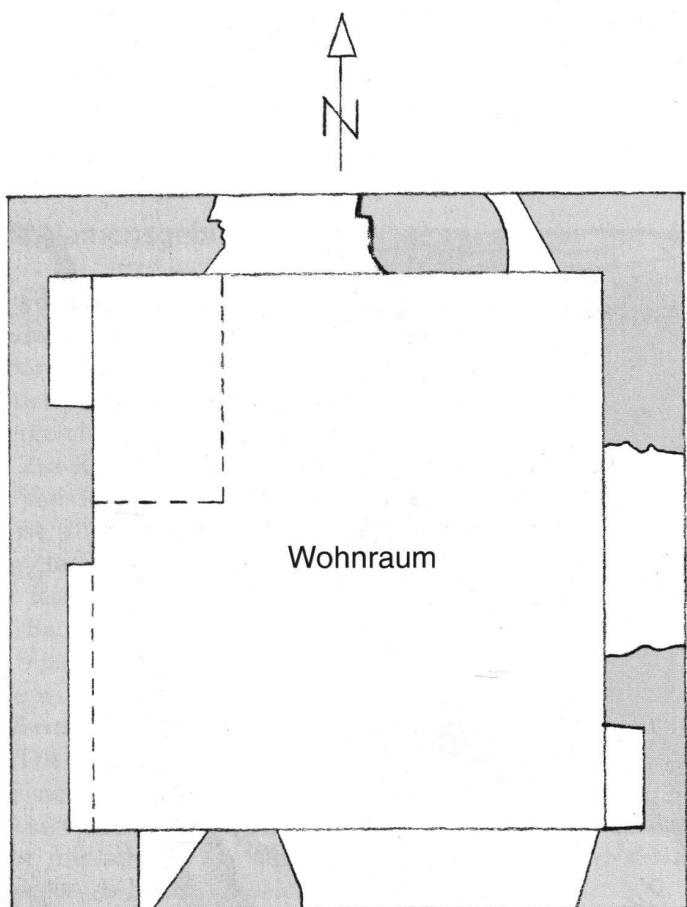
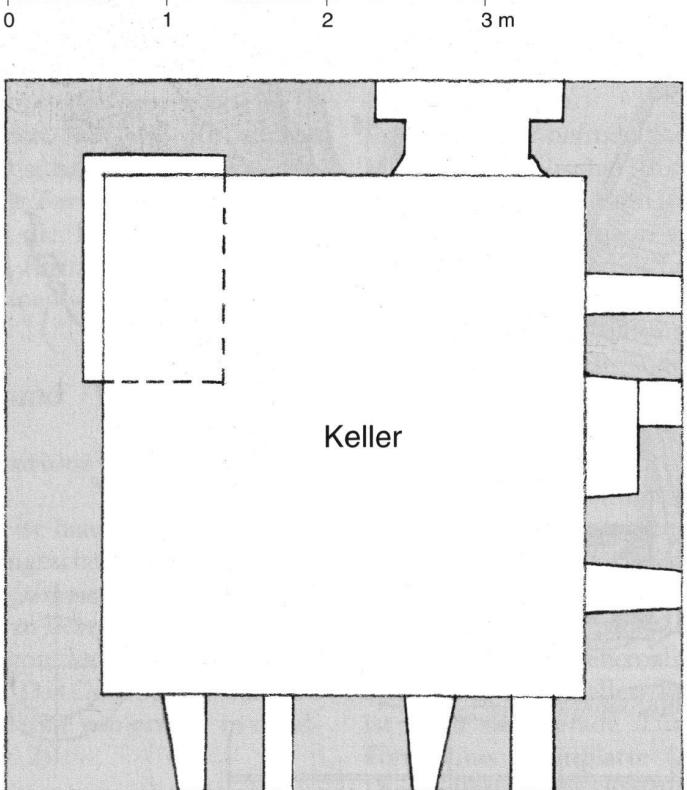
3: Grundrissplan von Keller (Untergeschoss) und Wohnraum (Obergeschoss), gezeichnet im Sommer 2003 von Christian Saladin.

Im *Untergeschoss* befindet sich ein Keller (Abb. 3 und 7), der von einem Gewölbe überdeckt ist. Die Konstruktion ist etwas verwirrend,

Das *Obergeschoss* besteht aus einem Wohnraum mit den Innenmassen von $3,05 \times 3,25$ m – was einer nutzbaren Fläche von knapp 10 m^2 entspricht (Abb. 3 und 7). Der Raum wird an der *Nordseite* durch einen erhöhten Eingang erschlossen. An der Öffnung sind gegen Osten noch Spuren der einstigen Türlaibung mit Nut für den hölzernen Türrahmen feststellbar, während der Türsturz sowie die obere Mauerpartie und die westliche Laibung heute verschwunden sind. Zwischen Türlaibung im Osten und der Mauerabbruchkante im Westen besteht aktuell an der engsten Stelle ein Durchlass von 92 cm (Abb. 8). In der Wand östlich neben der Öffnung ist eine viereckige Scharte angebracht.

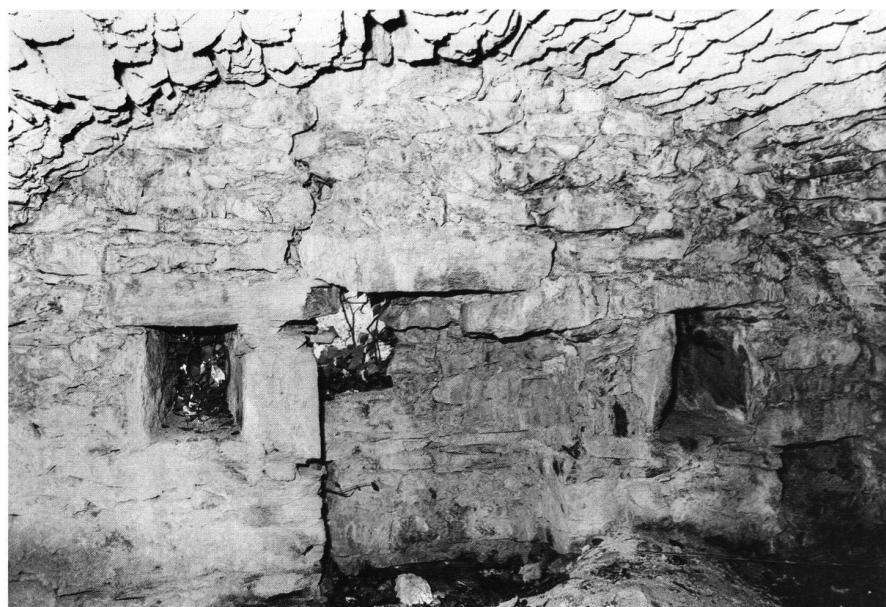
4: Ansicht der Ostwand im Keller.

im Grunde handelt es sich um ein so genanntes Klostergewölbe, das aber an der Ostseite als einfaches Tonnengewölbe an die Wand anschliesst (Abb. 4).

In der *Ostwand* befindet sich in der Mitte eine Nische mit einem Durchbruch nach aussen (Fenster?). Rechts und links davon sind zwei Schartenfenster angebracht. Unterhalb der rechten (südlichen) Scharfe ist eine weitere Öffnung angebracht, die heute teils zugeschüttet ist.

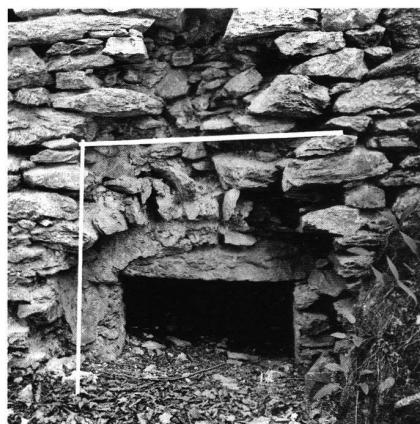
5: Detailansicht des fast zugeschütteten Kellereinganges am Nordostfuss der Turmruine.

In der *Nordwand* befindet sich in der Nordostecke der ehemalige Aussehzugang zum Keller. Erkennbar ist noch der gerade Türsturz in Form einer Steinplatte (Abb. 5). Dieser Bereich ist durch moderne Eingriffe (Durchführen einer Wasserleitung) gestört. Nach Max Alioths Grundrissplan befand sich davor eine Aussentreppe, die zur

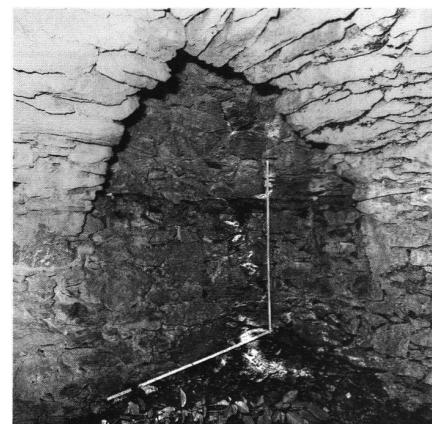
6: Durchlass vom Keller zum Wohnraum im nordwestlichen Gewölbezuwickel.

Im Gewölbezwikel zwischen West- und Nordwand ist eine rechteckige Öffnung von 1,40 × 0,85 m angebracht, in der wohl eine hölzerne Treppe oder Leiter als Innenaufgang vom Keller zum Obergeschoss führte (Abb. 6). Der Durchbruch durch den Gewölbezwikel ist sauber abgeschlossen. Wie alle anderen Öffnungen, die mit stehenden und liegenden Steinplatten begrenzt sind, gehört auch dieser Durchbruch zum ursprünglichen Baubestand.

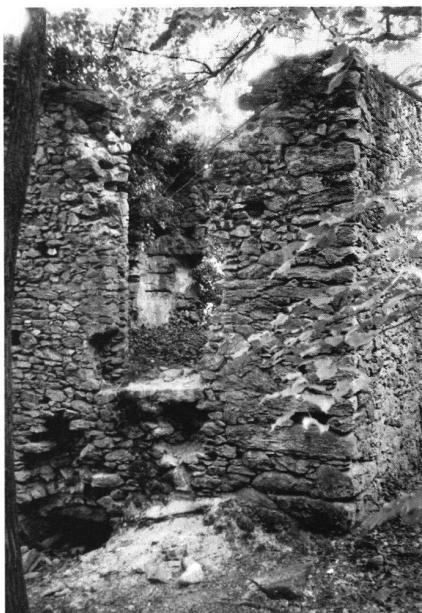
8: Ansicht der Nordseite mit dem erhöhten Zugang zum Obergeschoss. Links unten ist der Kellereingang erkennbar.

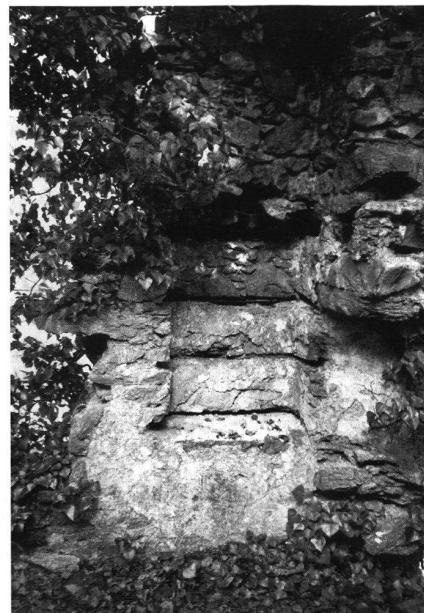
9: Wandnische mit 4 Tablarnuten in der Ostwand des Obergeschosses.

In der *Ostwand* klafft heute in der Mitte eine grosse Lücke, in der wohl einst ein Fenster eingebaut war. In der Südostecke befindet sich eine Wandnische ($0,7 \times 1,1$ m), die mit einem Flachbogen überwölbt ist. In der Nischenwand und an der Nischenlaibung sind noch die Rillen für vier Holztablare zu erkennen. In einer Rille befinden sich sogar noch Holzreste (Abb. 9).

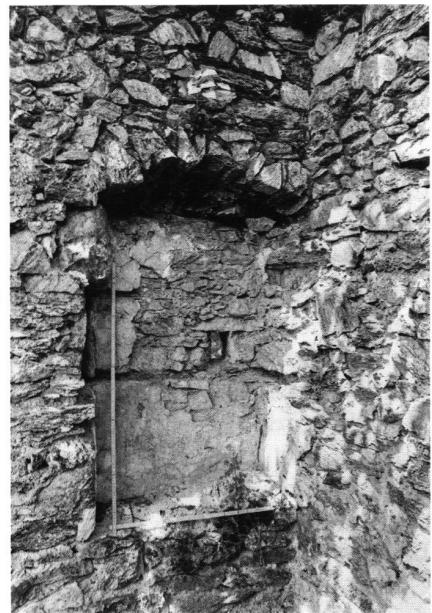
10: Wandnische mit Spuren der Tablarnuten in der Westwand des Obergeschosses.

det sich eine zweite Wandnische, die 25 cm tief, 75–85 cm breit und 1,25 m hoch ist (Abb. 10). Über der Wandöffnung ist im Mauerwerk ein flacher Entlastungsbogen erkennbar. Innerhalb der Wandnische sind noch deutlich die Nuten von 4 Tablaren zu sehen (Abb. 10). In der Wandnische, im Kaminabzug und am Boden sind in dieser Wand drei viereckige Kanäle sichtbar, deren Funktion uns unbekannt ist. Die Innenwände des Obergeschosses sind rundum mit einem hellen Deckputz versehen, der nur noch teilweise erhalten ist.

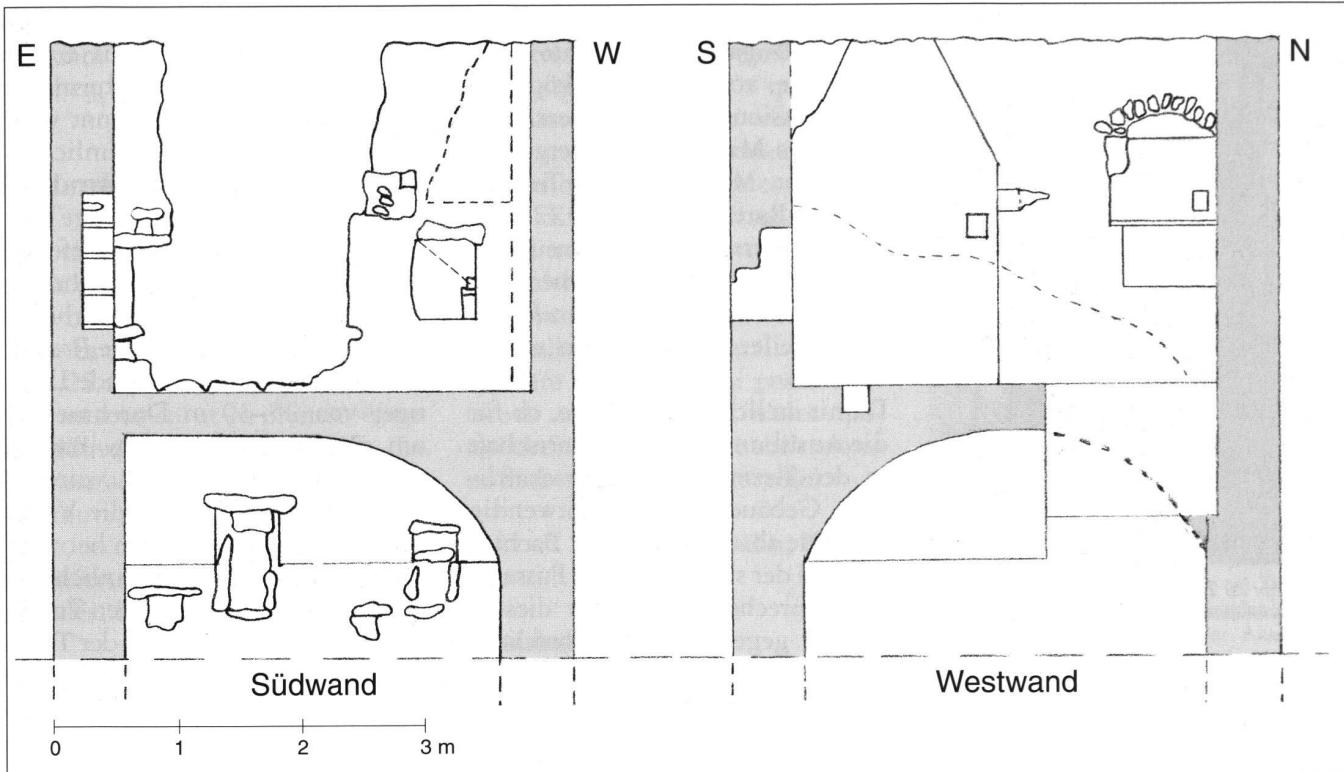
7: Abwicklung der Innenansichten.

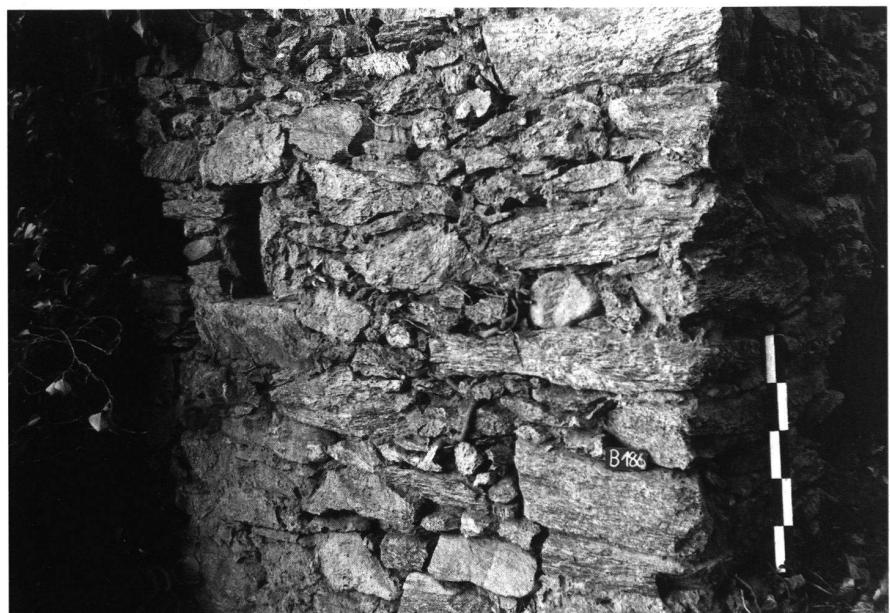
11: Eckverband mit Läufer und Binder.

Das Mauerwerk, das sich heute in einem prekären Zustand befindet und teilweise von der Vegetation dicht überwachsen ist, besteht im Allgemeinen aus Bruchsteinen ungleicher Grösse, die mehr oder weniger lagerhaft geschichtet sind. Der Eckverband ist aus Bindern und Läufern aufgerichtet und sorgfältig gefügt (Abb. 11).

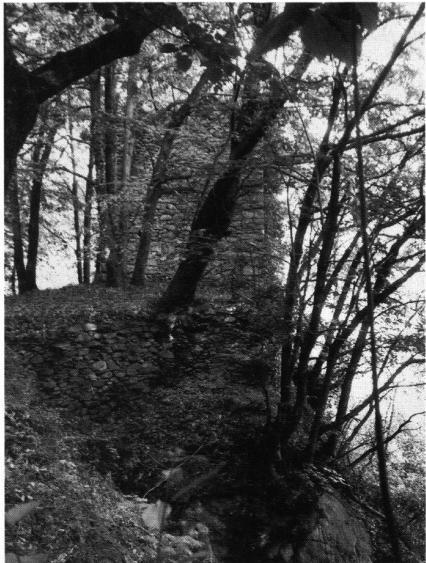
12: Ansicht des Turmhauses mit der westlichen Geländestützmauer.

Westlich und nördlich der Ruine erstreckt sich eine unregelmässige, künstlich angelegte Geländeterrasse mit einer Länge von etwa 30 m und einer grössten Breite von ca. 15 m. Westlich der Ruine ist das Gelände durch eine dem Fels entlang verlaufende Trockenmauer gestützt (Abb. 12). Der Verlauf der Mauer wurde einer natürlichen Felskante angepasst. Das Mauerwerk besteht im Allgemeinen aus teilweise lagerhaft geschichteten Bruchsteinen von unterschiedlicher Grösse. Im nördlichen Bereich, auf der Bergseite, ist die Geländeterrasse durch einen schmalen Felssporn begrenzt. Der Abschluss des
