Zeitschrift: Mittelalter : Zeitschrift des Schweizerischen Burgenvereins = Moyen

Age : revue de l'Association Suisse Châteaux Forts = Medioevo : rivista dell'Associazione Svizzera dei Castelli = Temp medieval : revista da

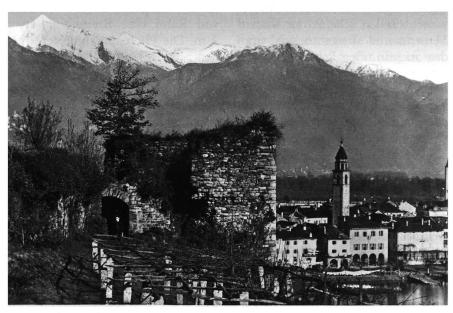
17: Ansicht des 1912 abgebrochenen Turmes von Westen.
