Artikel: Serravalle TI : Vorbericht über die Grabungen 2002-2004

Serravalle TI – Vorbericht über die Grabungen 2002–2004

von Werner Meyer und Silvana Bezzola

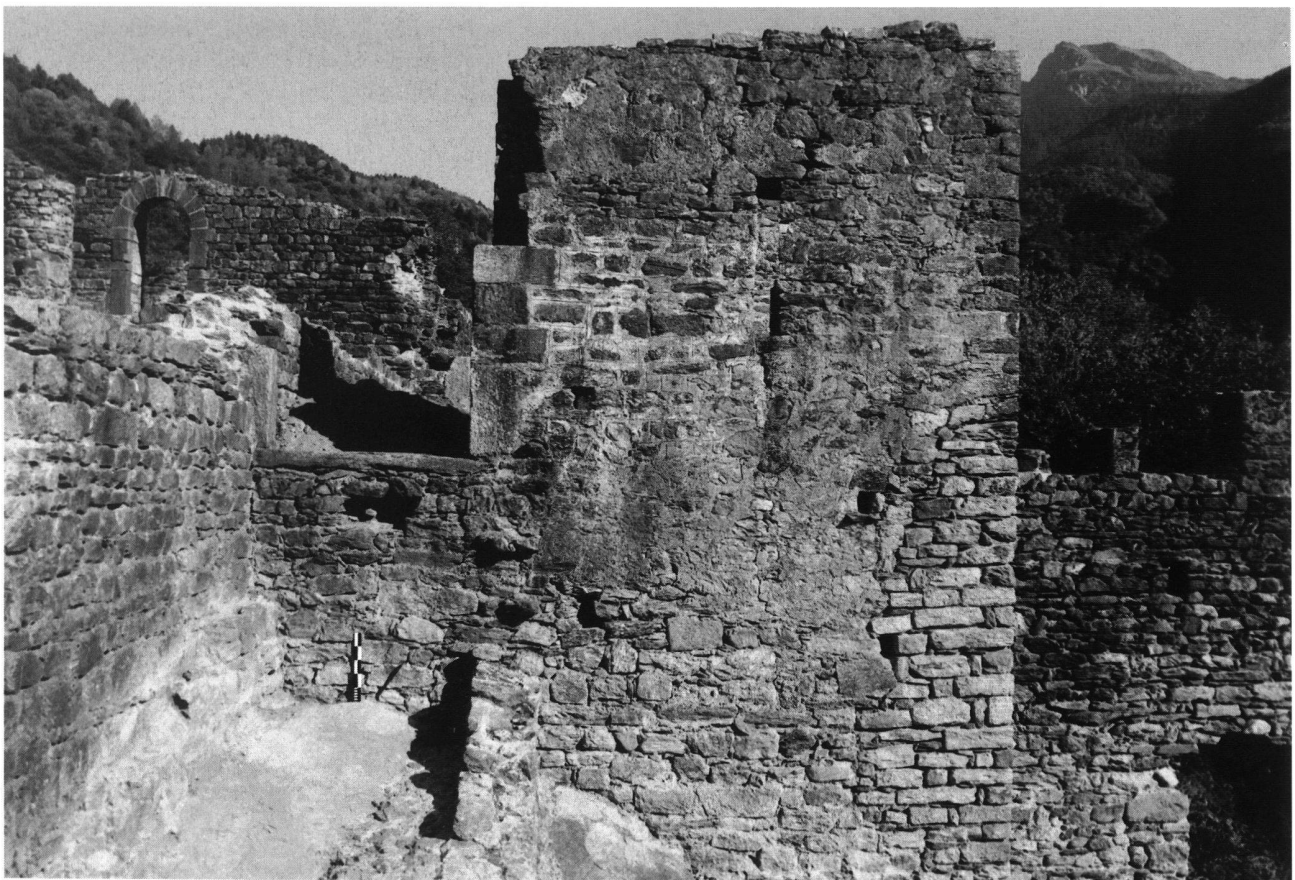
5: Serravalle. Jüngerer Torbau D, Ansicht von Südosten. Im Vordergrund Reste des Aufstiegszwingers. Im Bereich der Toröffnung und des Eckverbandes zeigt das Mauerwerk starke Eingriffe von 1928/30 (2003).

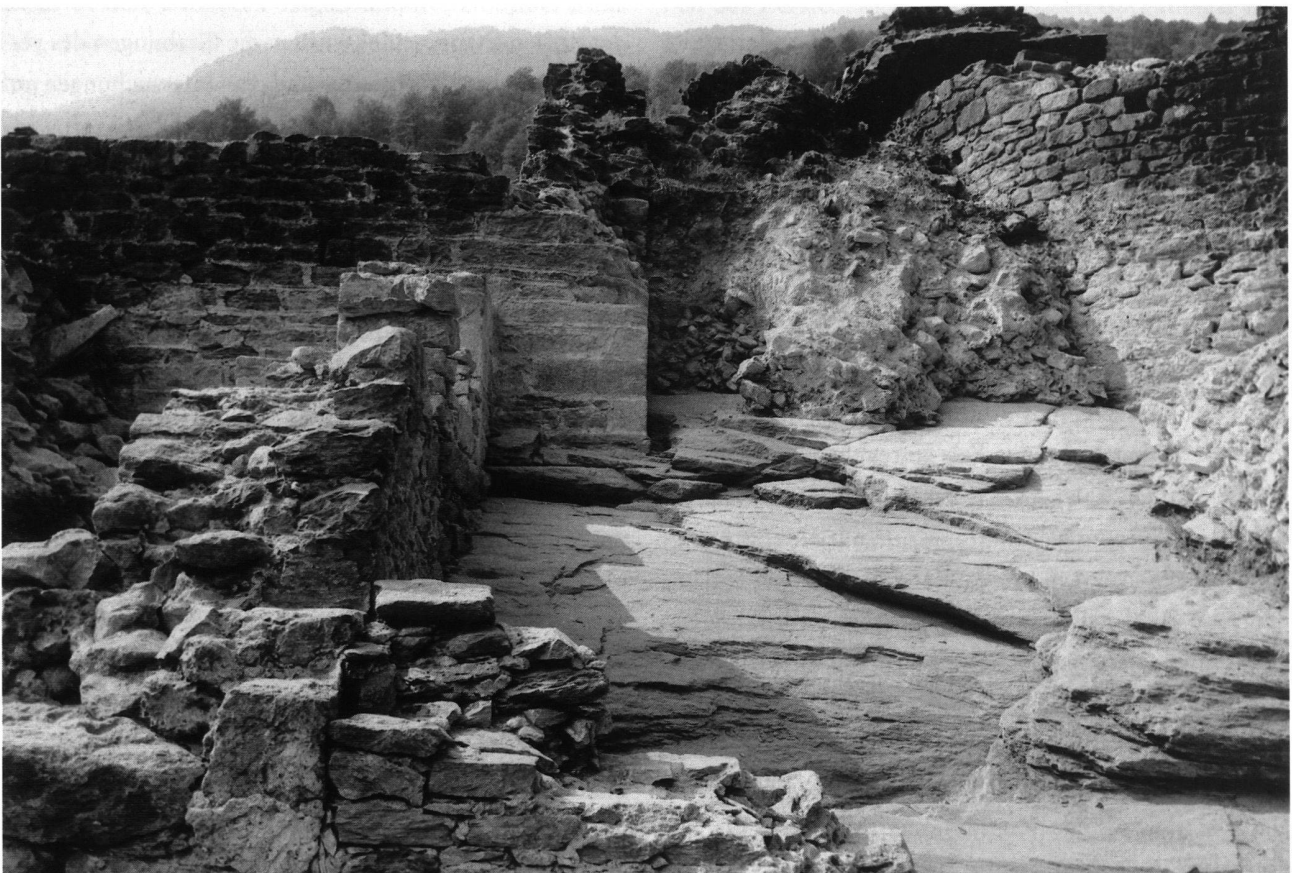
6: Serravalle. 2004 freigelegte äussere Toranlage zwischen Raum X und Y. Im Hintergrund die Nordecke des Baues E/F/G und der Stumpf des Rundturmes T, dazwischen Mauerschutt und abgestürzte Mauerblöcke.

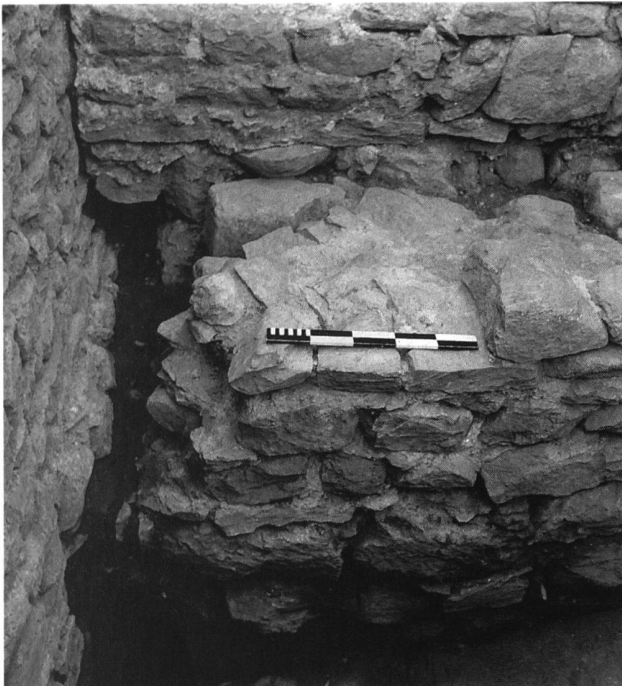
7: Serravalle. Raum C. Fundament der südlichen Abschlussmauer aus Periode 1. Diese wird links von der östlichen Ringmauer aus Periode 2 durchschlagen. Dahinter mit Stossfuge die Trennmauer zwischen den Räumen J und C (2003).

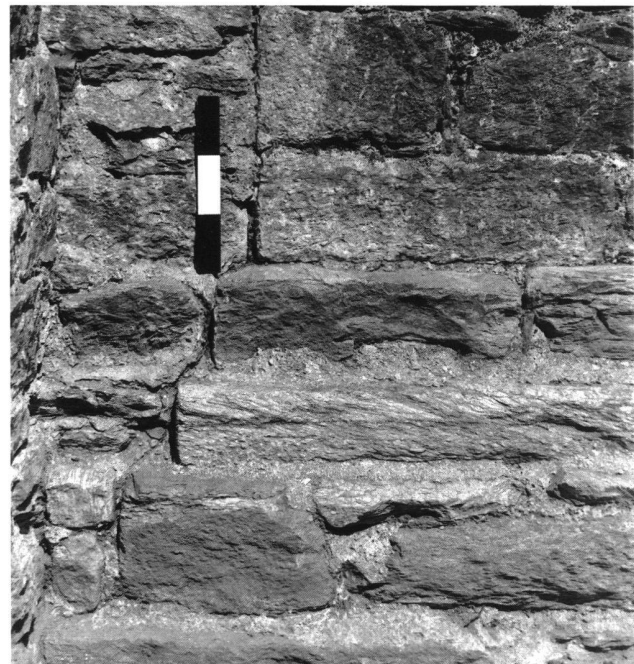
9: Serravalle. Nordwestecke des Hauptbaues E/F/G. Eckverband mit abgetrepptem Fundament. Links mit Stossfuge die Mauer des Latrinenbaues L (2004).

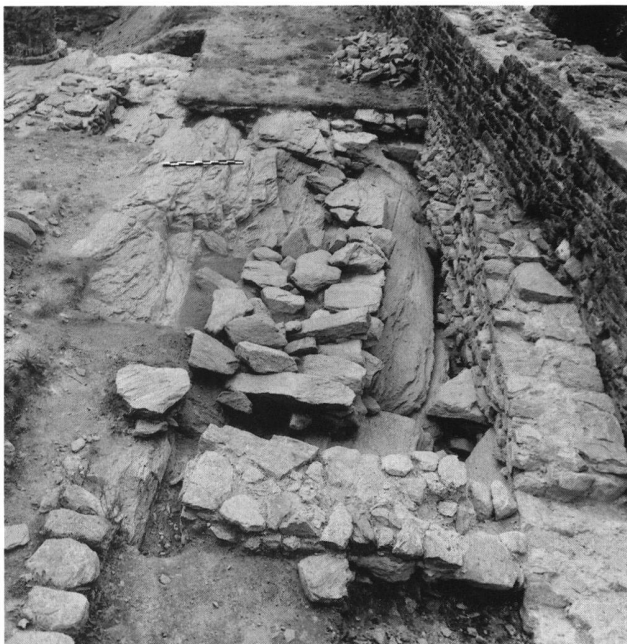
16: Serravalle. Blick in den Raum B mit Mauerresten aus Periode 1 (2004).

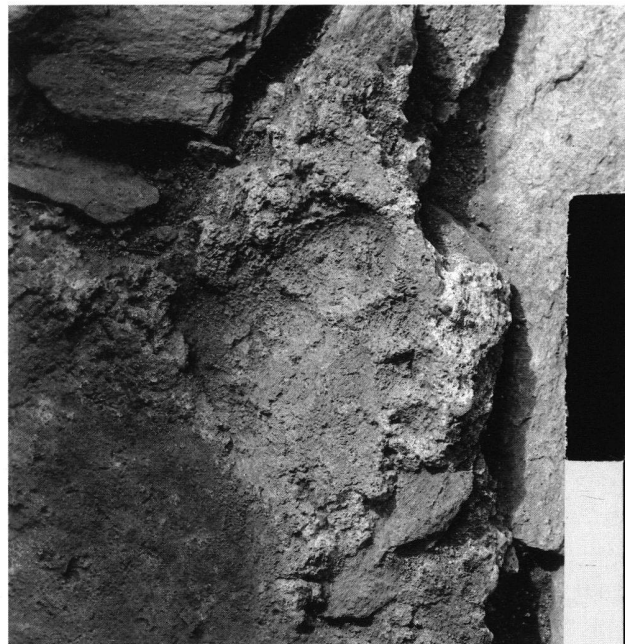
17: Serravalle. Fussabdruck im Fundament eines Pfeilers aus Periode 1 (2003).

Fusses erhalten (Abb. 17). Dieser erste Viereckbau wurde nachträglich gegen Osten erweitert, und auf der Südseite wurde aus unbekanntem Gründen der ursprünglichen Abschlussmauer eine Verstärkung vorgebaut. Spätestens im Zuge dieser Änderungen am südlichen Viereckbau ersetzte man an der westlichen Peripherie den trocken gemauerten Bering durch eine Mörtelmauer von ca. 1 m Stärke. Noch später errichtete man im Winkel zwischen dieser Umfassungsmauer und dem südlichen Mauergerüst ein rechteckiges Gebäude. Das Burgtor befand sich offenbar auf der Südseite der Anlage, wo eine mächtige Schwellenplatte noch in situ festgestellt werden konnte. Unklar bleiben die baulichen Verbindungen zwischen diesen Bauten im südlichen und mittleren Abschnitt und dem erhöhten Felskopf im nördlichen Bereich des Burgareals. Hier konnten zwar längs der östlichen Peripherie noch Reste von Bauten aus Periode 1 nachgewiesen werden, doch lassen sich diese mit den weiter südlich festgestellten Mauerzügen nicht zusammenfügen. Sicher handelt es sich um die Überreste aus mindestens zwei, eher drei Bauphasen. Ein Fundamentfragment mit einer Stärke von 1,7 m dürfte von einem Turm stammen, dessen Ausmaße aber nicht mehr zu ermitteln sind.

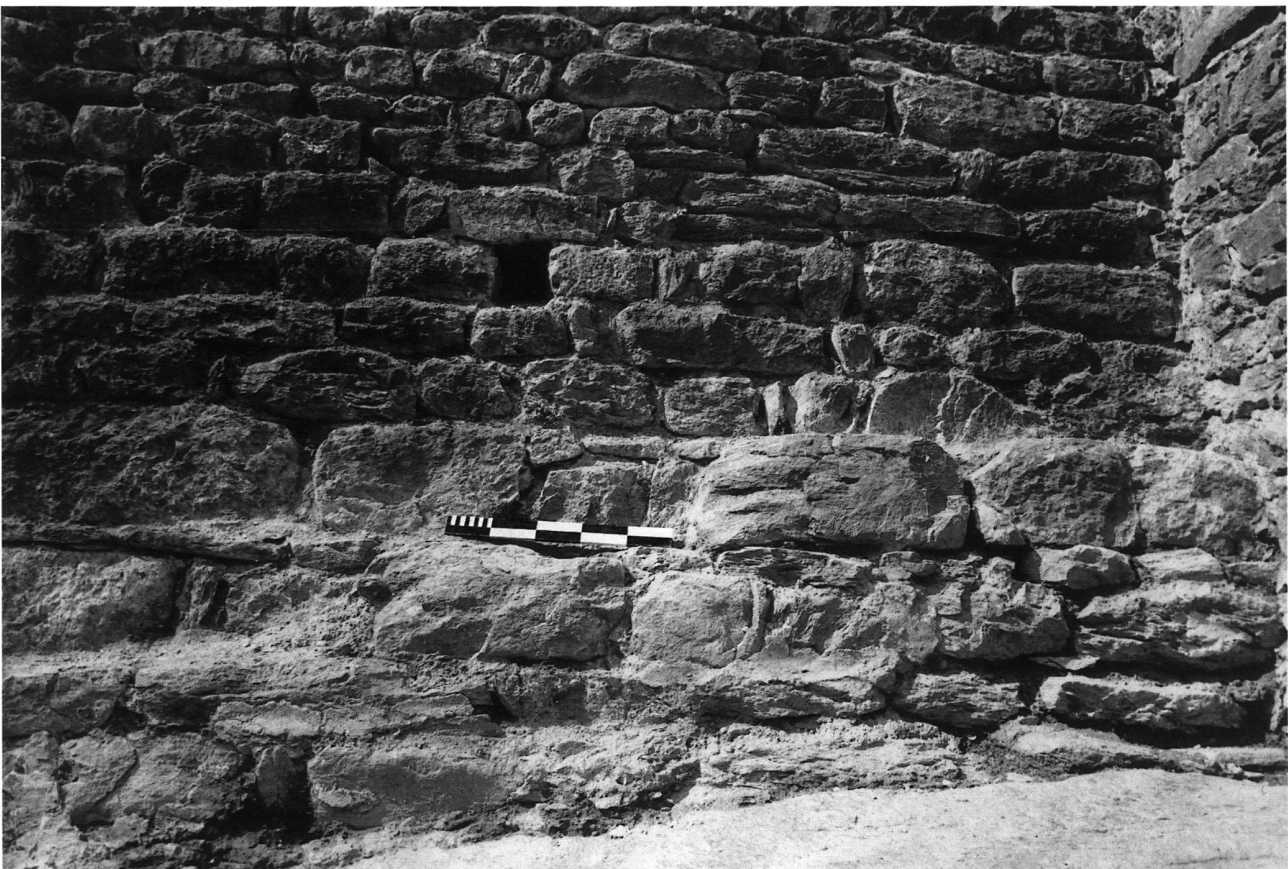
18: Serravalle. Östliche Ringmauer aus Periode 2, Phase 1. Unterhalb des Massstabes Fundamentreste aus Periode 1 (2003).

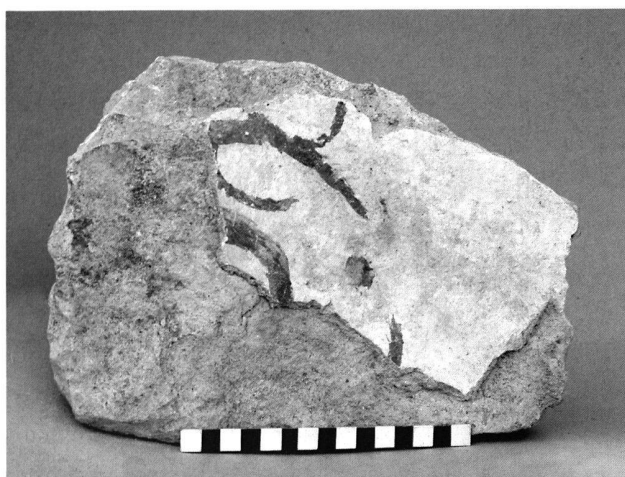
22: Serravalle. Verputzfragment mit rotbraunen Malereispuren. Erste Malschicht, wohl gegen Mitte des 13. Jh.s (2003).

freihändig, teils mit Hilfe eines Zirkels ein Rosettenmuster einfarbig rot aufgemalt (vgl. Abb. 22). Auf einzelnen Putzfragmenten sind beide Malschichten übereinander zu beobachten. Die ältere mit den einfarbigen Rosetten stammt wohl noch aus der Zeit vor 1250, die jüngere polychrome ist vermutlich den Umbauphasen von ca. 1300 zuzuweisen. Dass die Innenwände der Kernburg mit Wandmalereien ausgestattet waren, wird bereits durch ein Aquarell von Eugen Probst aus dem Jahr 1930 belegt.⁵⁰ Leider fehlen auf der Zeichnung die Angaben zur Lokalisierung des Befundes, so dass wir heute nicht mehr wissen, wo Probst diesen Befund gesehen hat.

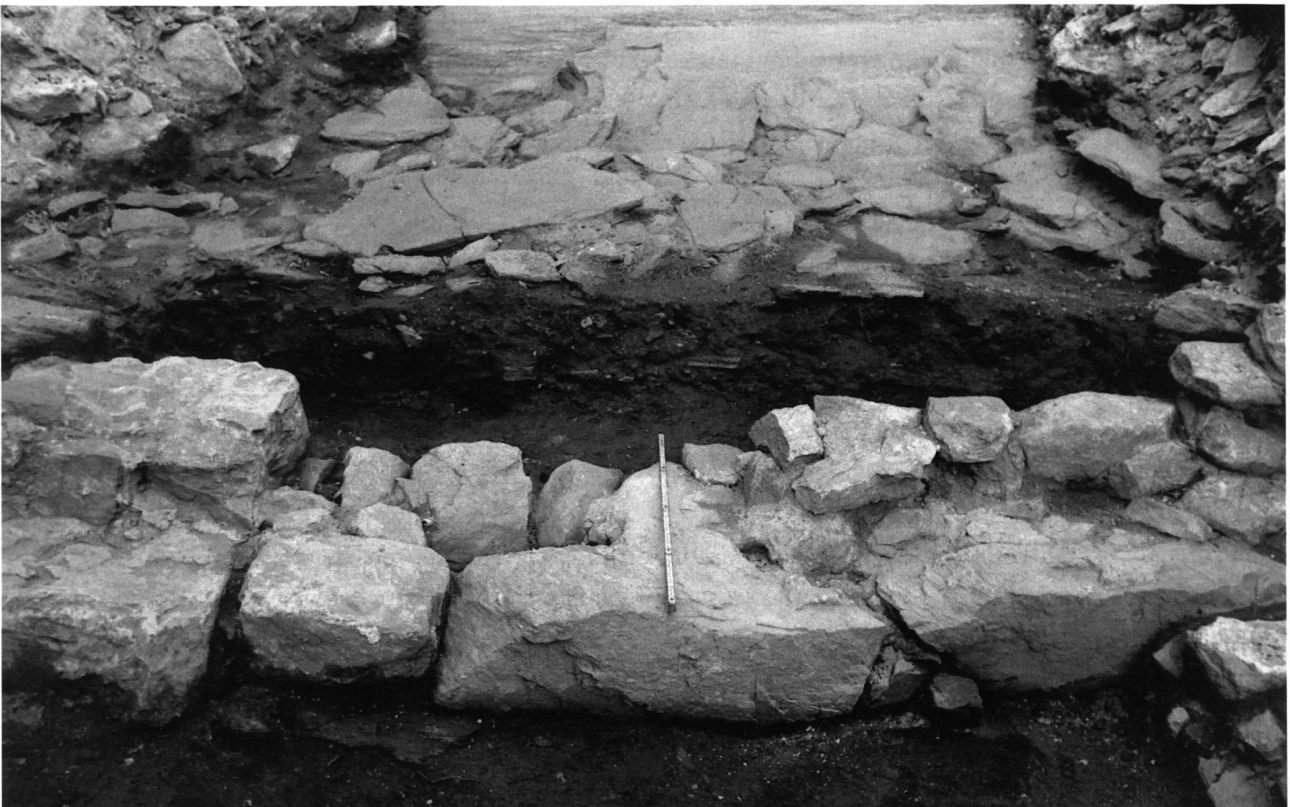
26: Serravalle. Fundamentreste des vor ca. 1350 niedergelegten Baues N im Nordostbereich der Vorburg. Im Hintergrund Plattenbelag des zur Hauptburg führenden Aufganges (2003).
