Serravalle TI – Vorbericht über die Grabungen 2002–2004

von Werner Meyer und Silvana Bezzola

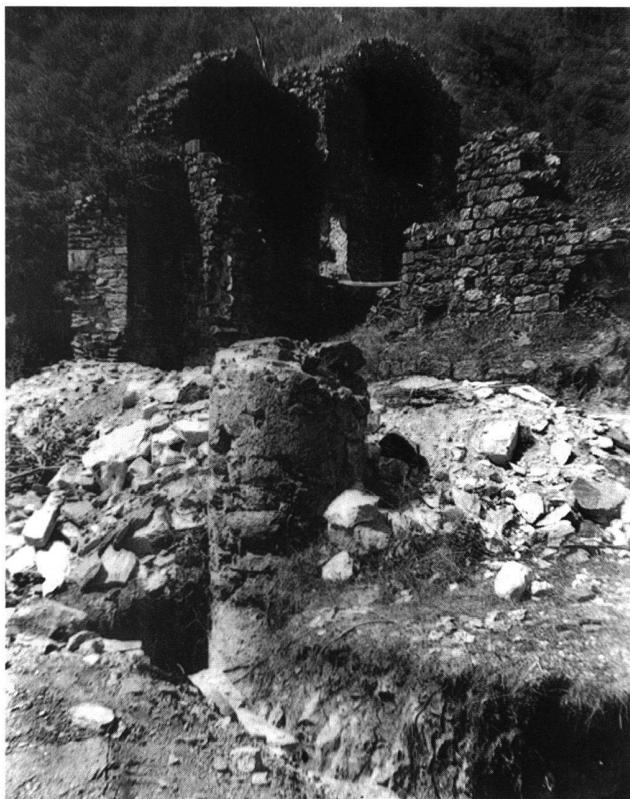
1: Serravalle. Eines der wenigen Photos, die während der Freilegungsarbeiten unter Eugen Probst aufgenommen worden sind. Im Mauerschutt steckt einer der drei Pfeiler in Raum B (1928).

malpflege aber widerspricht. Aufgrund der wenigen schriftlichen Notizen der damaligen Ausgräber und der Fotos aus jener Zeit, die erst vor kurzem wieder auftauchten, kann festgestellt werden, dass im Innern der Hauptburg stellenweise die Schuttmassen bis zu den Mauerkronen gereicht haben (vgl. Abb. 1).⁵

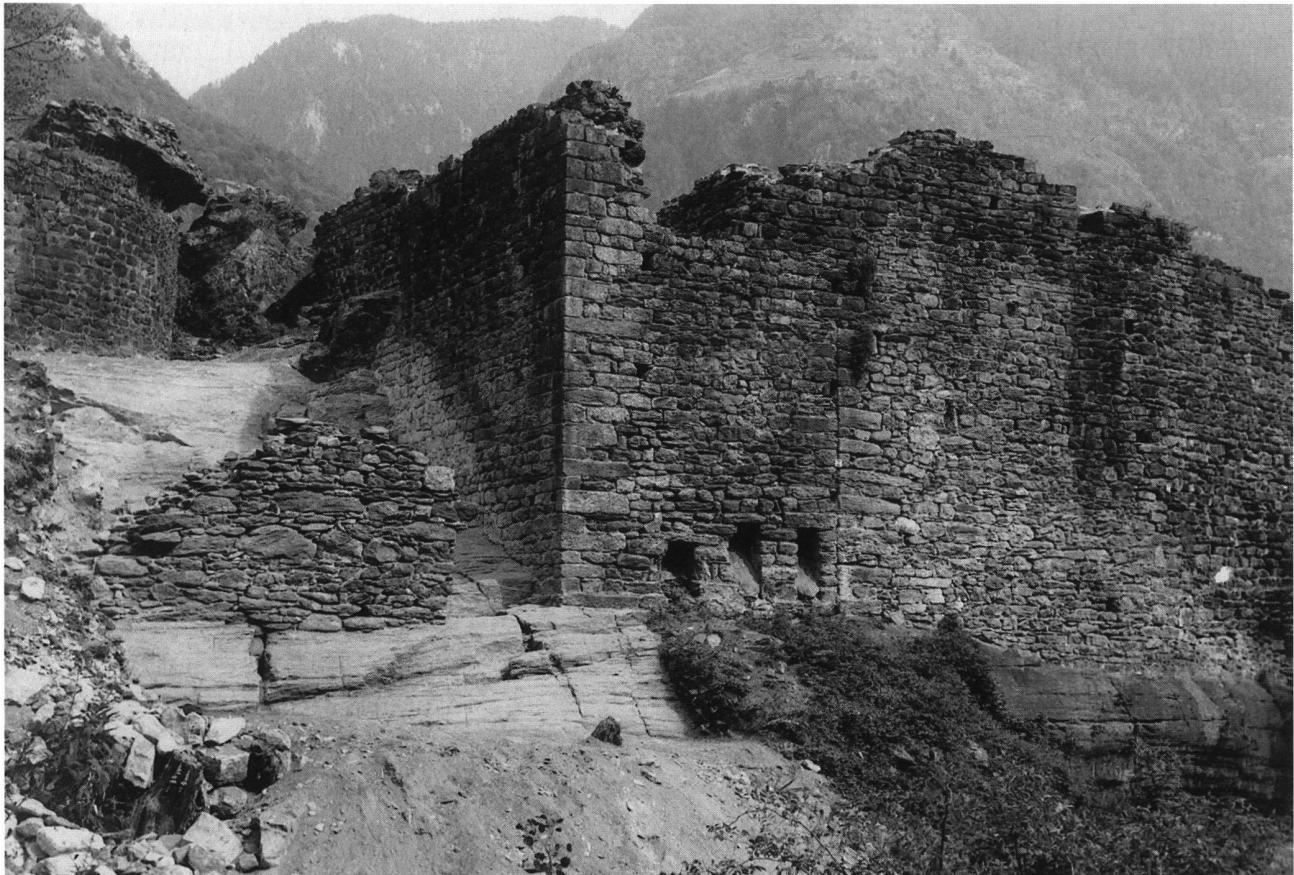
3: Serravalle. Hauptburg, Ansicht von Nordwesten. Blick gegen den Latrinenanbau L (2003).

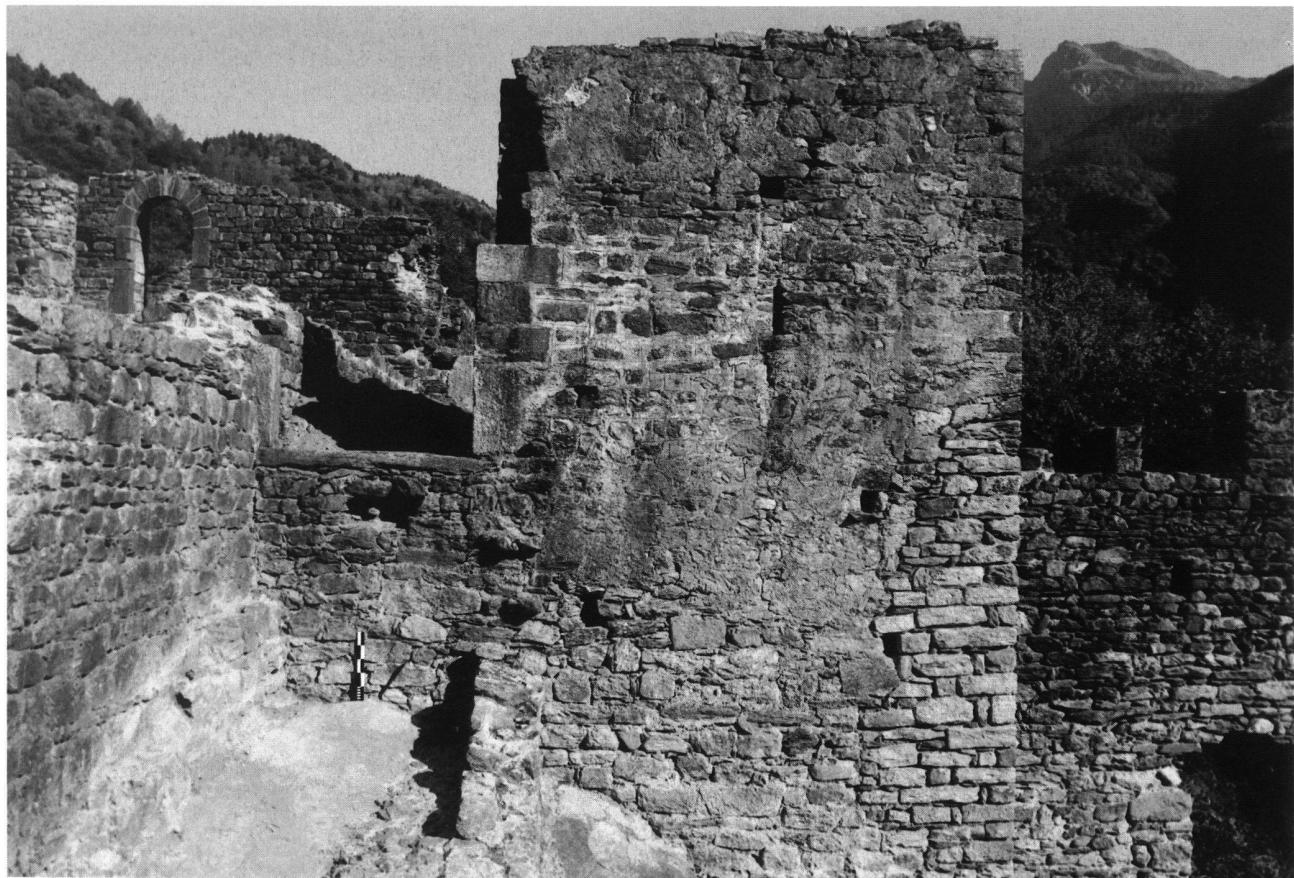
5: Serravalle. Jüngerer Torbau D, Ansicht von Südosten. Im Vordergrund Reste des Aufstiegszwingers. Im Bereich der Toröffnung und des Eckverbandes zeigt das Mauerwerk starke Eingriffe von 1928/30 (2003).

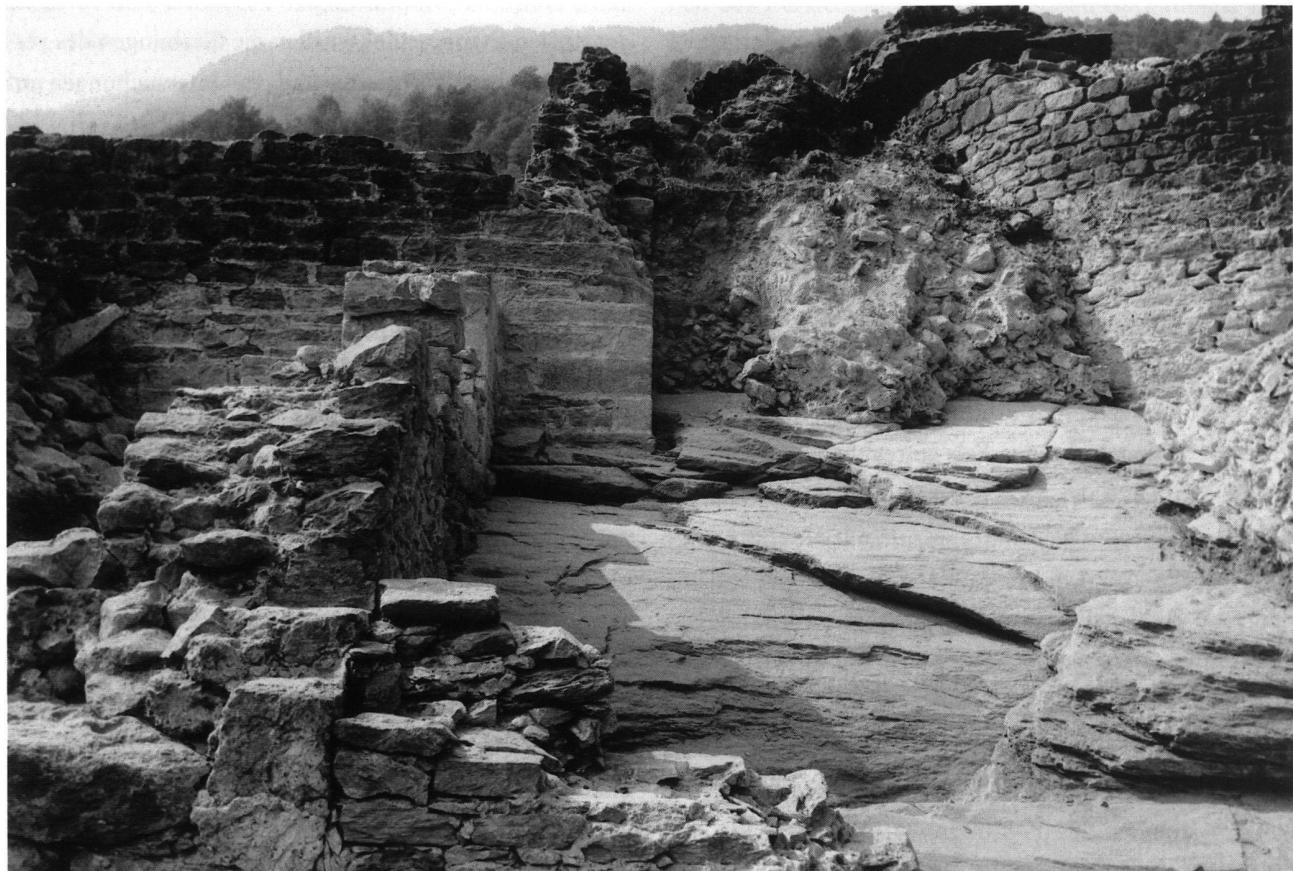
6: Serravalle. 2004 freigelegte äussere Toranlage zwischen Raum X und Y. Im Hintergrund die Nordecke des Baues E/F/G und der Stumpf des Rundturmes T, dazwischen Mauerschutt und abgestürzte Mauerblöcke.

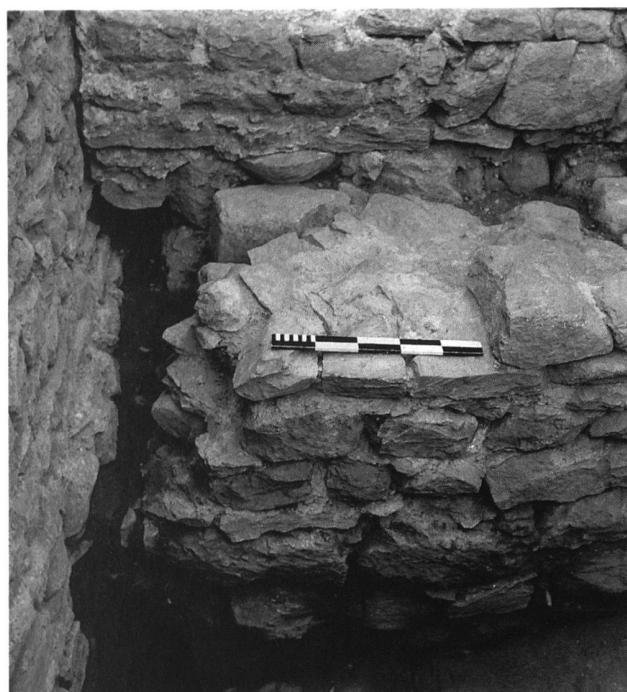
7: Serravalle. Raum C. Fundament der südlichen Abschlussmauer aus Periode 1. Diese wird links von der östlichen Ringmauer aus Periode 2 durchschlagen. Dahinter mit Stossfuge die Trennmauer zwischen den Räumen J und C (2003).

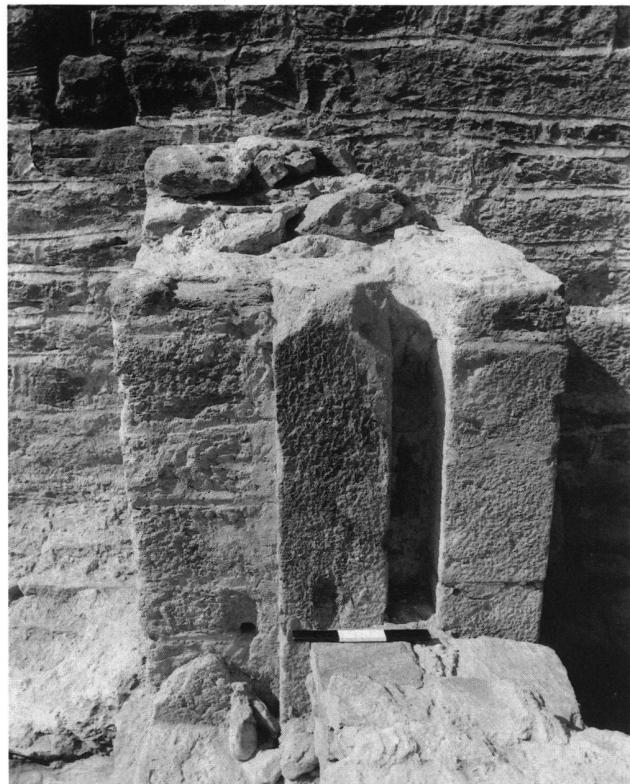
8: Serravalle. Wange des äusseren Tores im Raum X. Gut erkennbar die Nut für ein Fallgatter und der Falz mit Loch der Angel für den Torflügel. Gut erhaltener, originaler *Rasa-pietra*-Putz mit horizontalem Fugenstrich (2004).

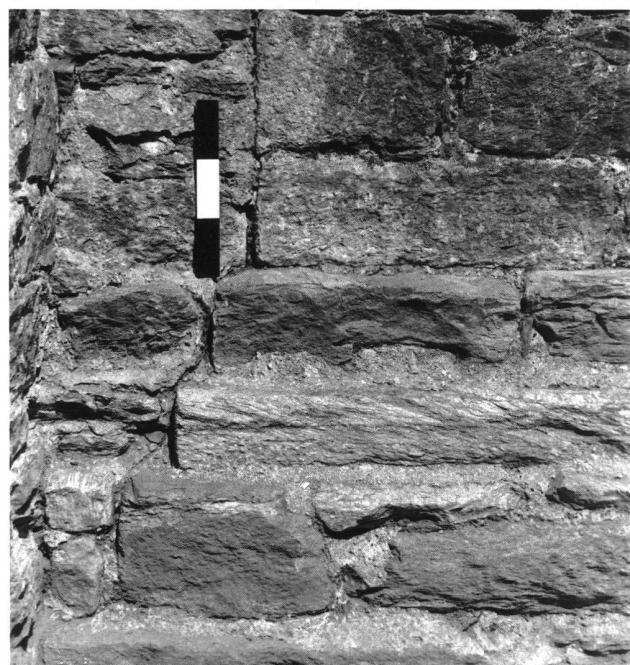
9: Serravalle. Nordwestecke des Hauptbaues E/F/G. Eckverband mit abgetrepptem Fundament. Links mit Stossfuge die Mauer des Latrinenbaues L (2004).

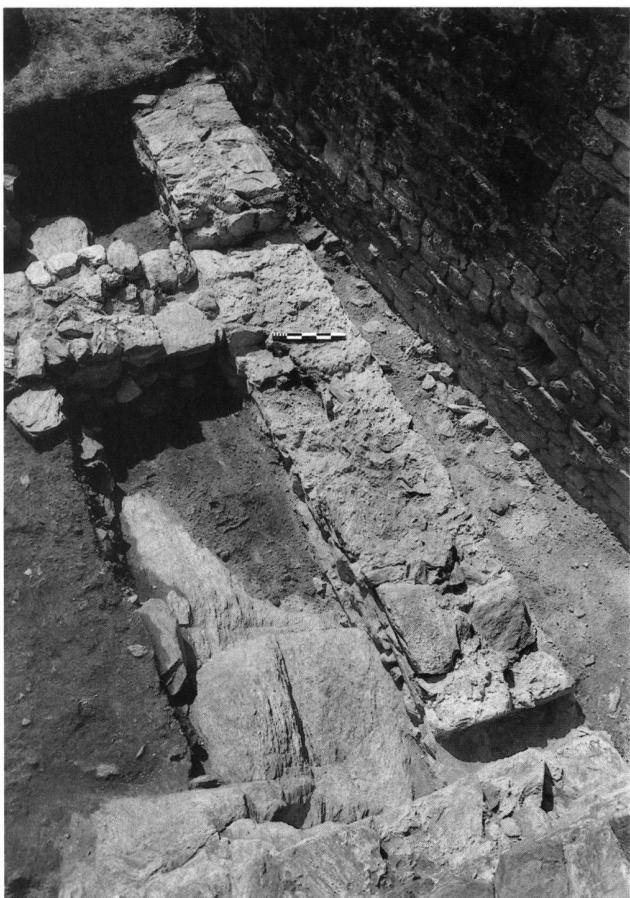
13: Serravalle. Westliche Umfassungsmauer und Reste der Innenüberbauung von Periode 1 (2004).

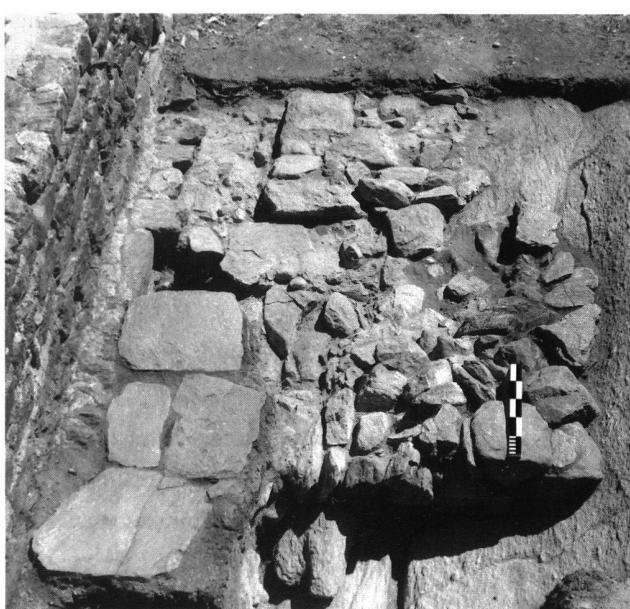
14: Serravalle. Fundamentreste aus Periode 1 in Raum F. Vorne links Teile eines Plattenbodens aus Periode 2 (2004).

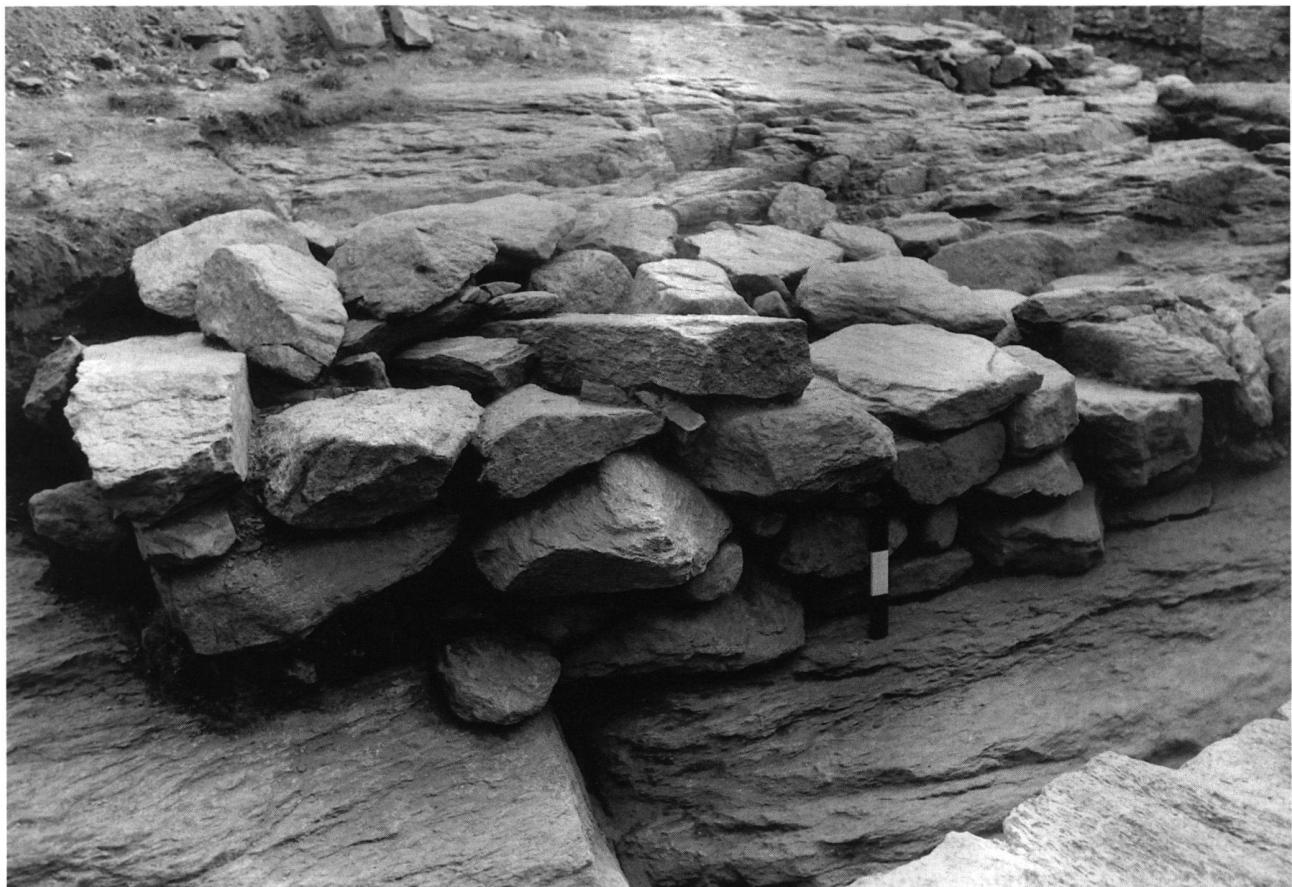
15: Serravalle. Letzter Rest der trocken gefügten Umfassungsmauer aus der Anfangsphase von Periode 1 (2004).

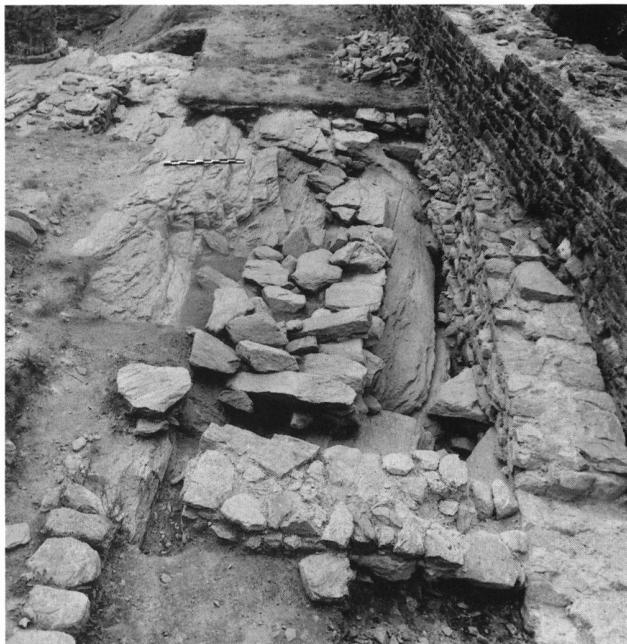
16: Serravalle. Blick in den Raum B mit Mauerresten aus Periode 1 (2004).

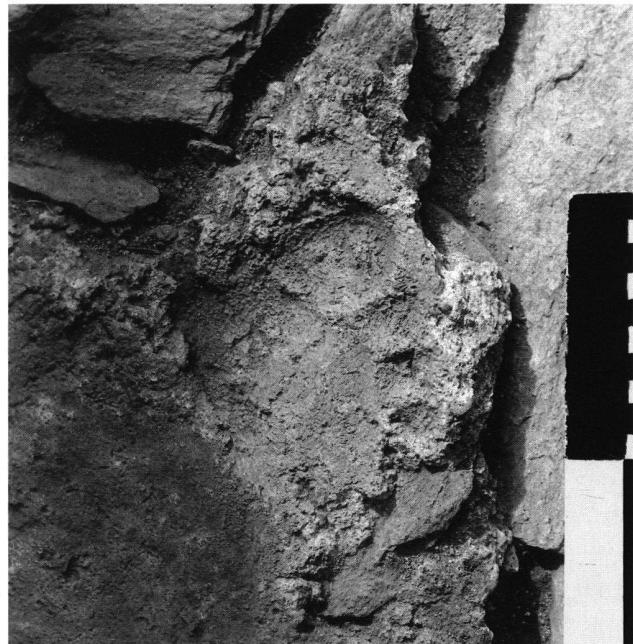
17: Serravalle. Fussabdruck im Fundament eines Pfeilers aus Periode 1 (2003).

Fusses erhalten (Abb. 17). Dieser erste Viereckbau wurde nachträglich gegen Osten erweitert, und auf der Südseite wurde aus unbekannten Gründen der ursprünglichen Abschlussmauer eine Verstärkung vorgenommen. Spätestens im Zuge dieser Änderungen am südlichen Viereckbau ersetzte man an der westlichen Peripherie den trocken gemauerten Bering durch eine MörTELmauer von ca. 1 m Stärke. Noch später errichtete man im Winkel zwischen dieser Umfassungsmauer und dem südlichen Mauergeviert ein rechteckiges Gebäude. Das Burgtor befand sich offenbar auf der Südseite der Anlage, wo eine mächtige Schwellenplatte noch in situ festgestellt werden konnte. Unklar bleiben die baulichen Verbindungen zwischen diesen Bauten im südlichen und mittleren Abschnitt und dem erhöhten Felskopf im nördlichen Bereich des Burgareals. Hier konnten zwar längs der östlichen Peripherie noch Reste von Bauten aus Periode 1 nachgewiesen werden, doch lassen sich diese mit den weiter südlich festgestellten Mauerzügen nicht zusammenfügen. Sicher handelt es sich um die Überreste aus mindestens zwei, eher drei Bauphasen. Ein Fundamentfragment mit einer Stärke von 1,7 m dürfte von einem Turm stammen, dessen Ausmasse aber nicht mehr zu ermitteln sind.

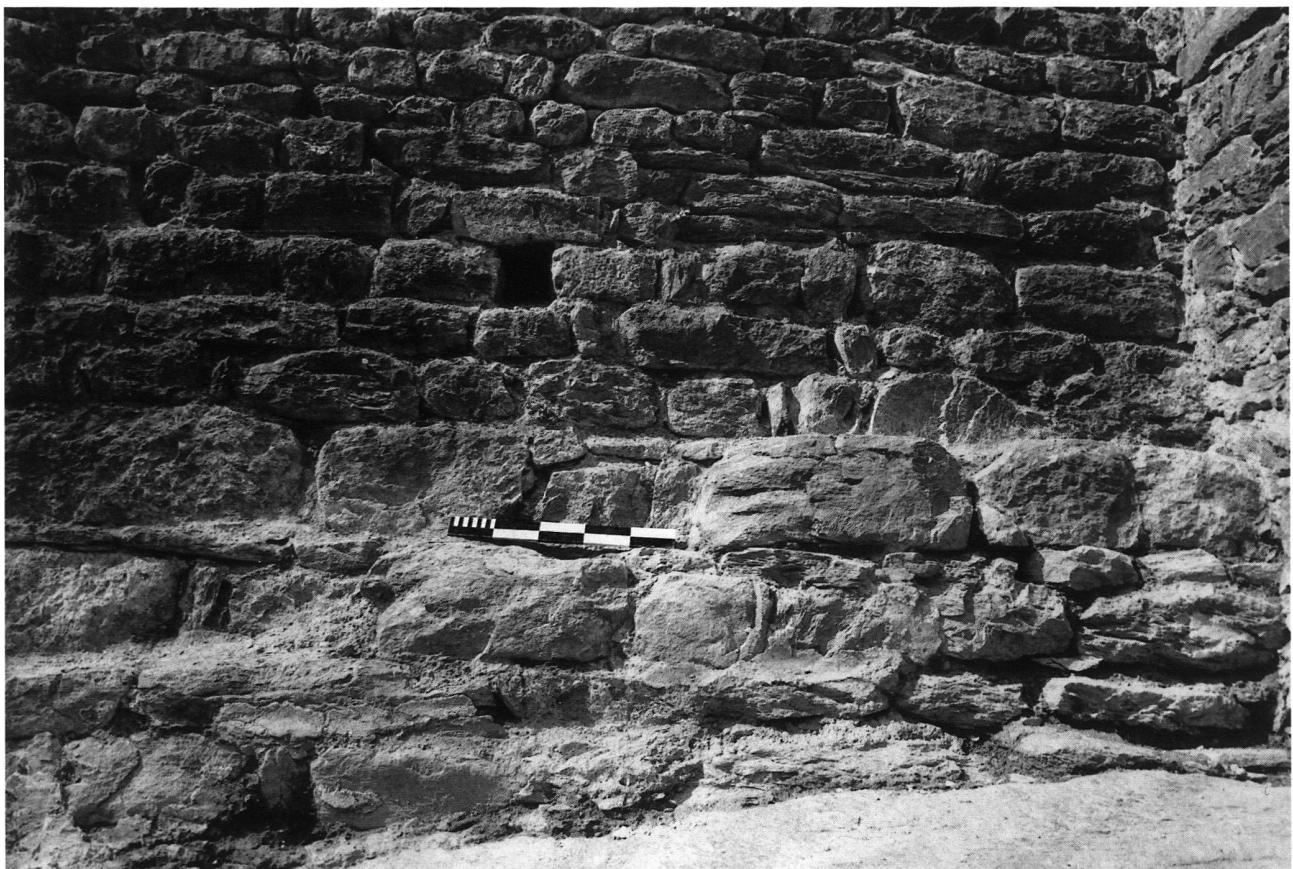
18: Serravalle. Östliche Ringmauer aus Periode 2, Phase 1. Unterhalb des Massstabes Fundamentreste aus Periode 1 (2003).

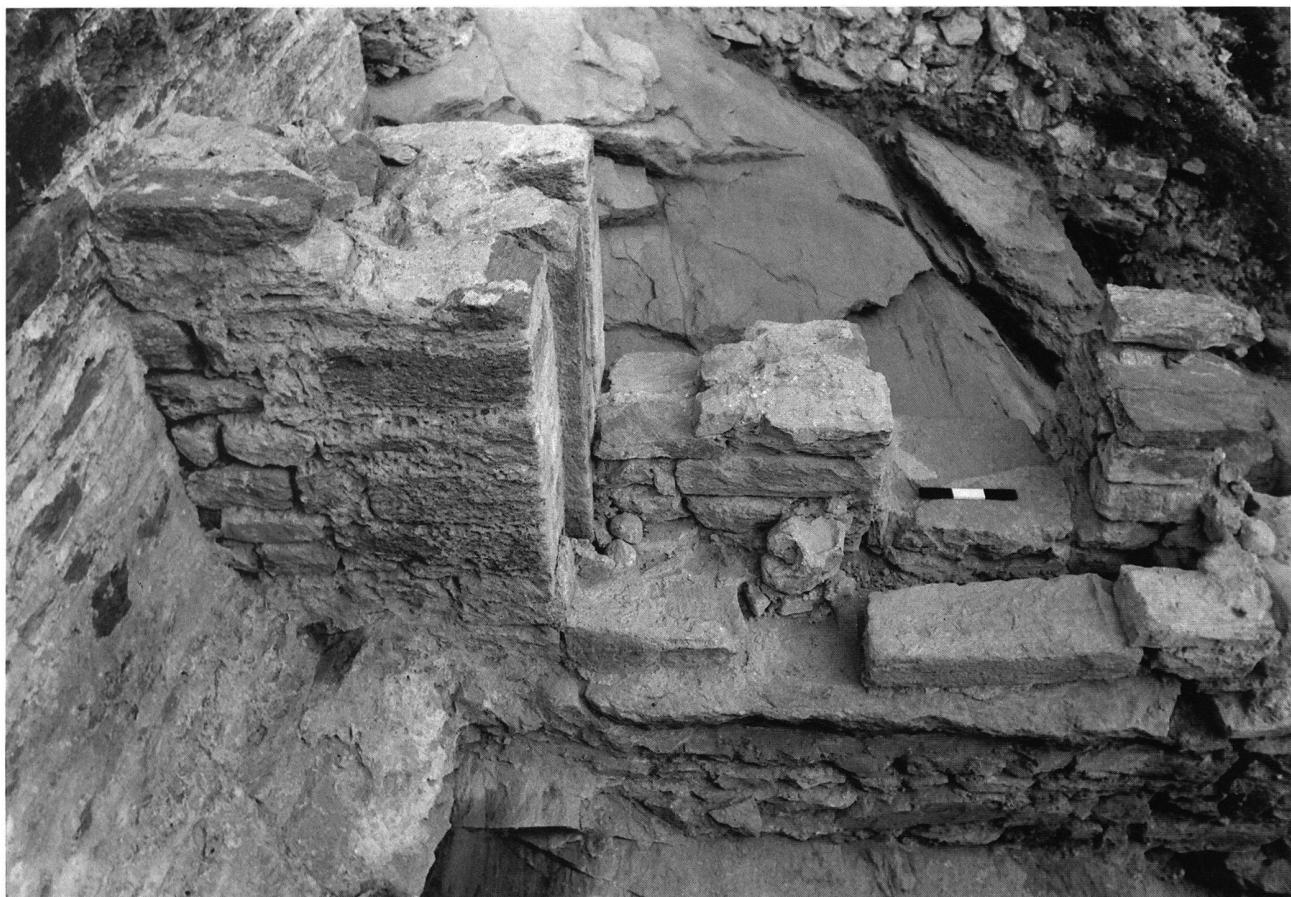
19: Serravalle. Äusseres Tor im Zwinger (Raum X). Links die ursprüngliche Torwange, rechts daneben Mauerteil der nachträglichen Verkleinerung der Toröffnung. Der Massstab liegt auf einem als Spolie verbauten Werkstück des ursprünglichen Torbogens (2004).

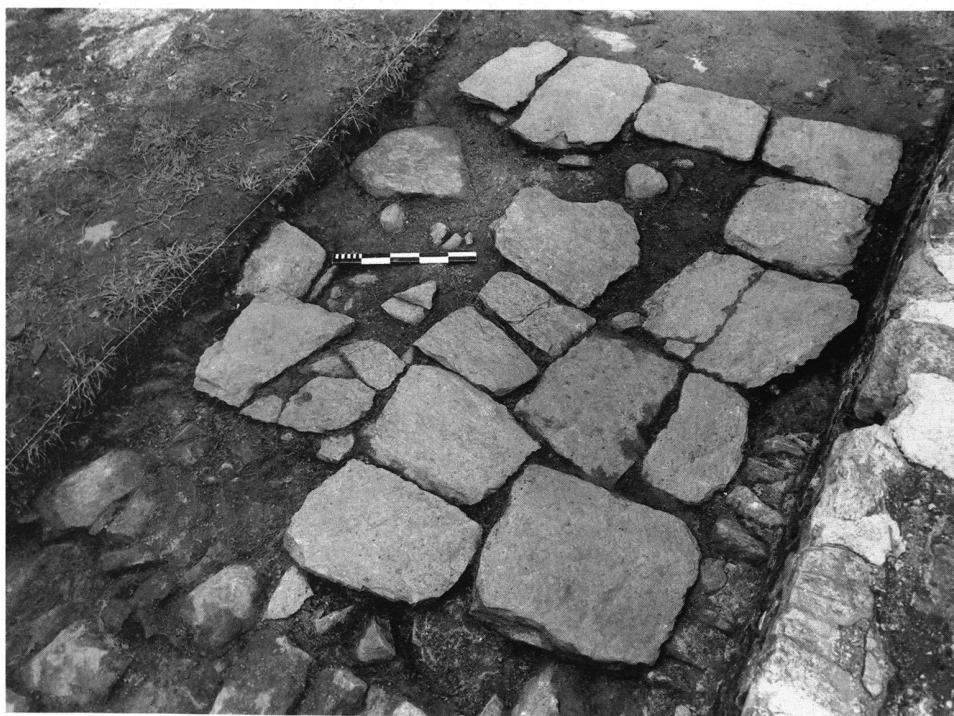
20: Serravalle. Raum F.
Reste des Plattenbodens aus
Periode 2 (2004).

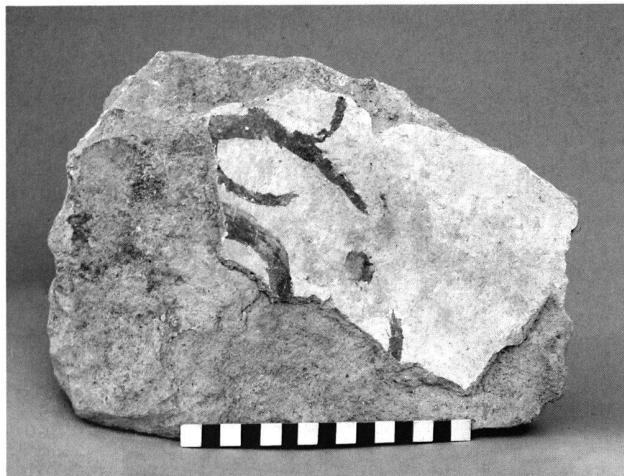
22: Serravalle. Verputzfragment mit rotbraunen Malereispueren. Erste Malschicht, wohl gegen Mitte des 13. Jhs (2003).

freiändig, teils mit Hilfe eines Zirkels ein Rosettenmuster einfarbig rot aufgemalt (vgl. Abb. 22). Auf einzelnen Putzfragmenten sind beide Malschichten übereinander zu beobachten. Die ältere mit den einfarbigen Rosetten stammt wohl noch aus der Zeit vor 1250, die jüngere polychrome ist vermutlich den Umbauphasen von ca. 1300 zuzuweisen. Dass die Innenwände der Kernburg mit Wandmalereien ausgestattet waren, wird bereits durch ein Aquarell von Eugen Probst aus dem Jahr 1930 belegt.⁵⁰ Leider fehlen auf der Zeichnung die Angaben zur Lokalisierung des Befundes, so dass wir heute nicht mehr wissen, wo Probst diesen Befund gesehen hat.

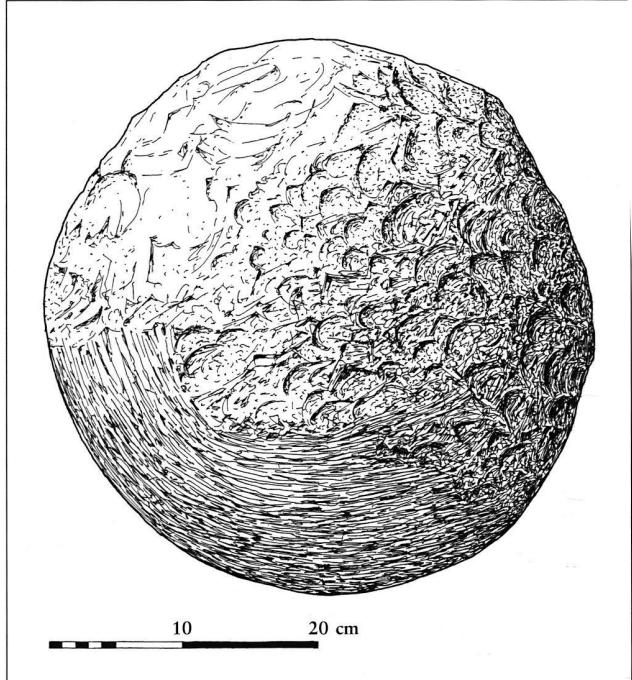
23: Serravalle. Gut erhaltene Blidenkugel aus dem Zerstörungsschutt von ca. 1180. Gewicht: 104 kg (2003).

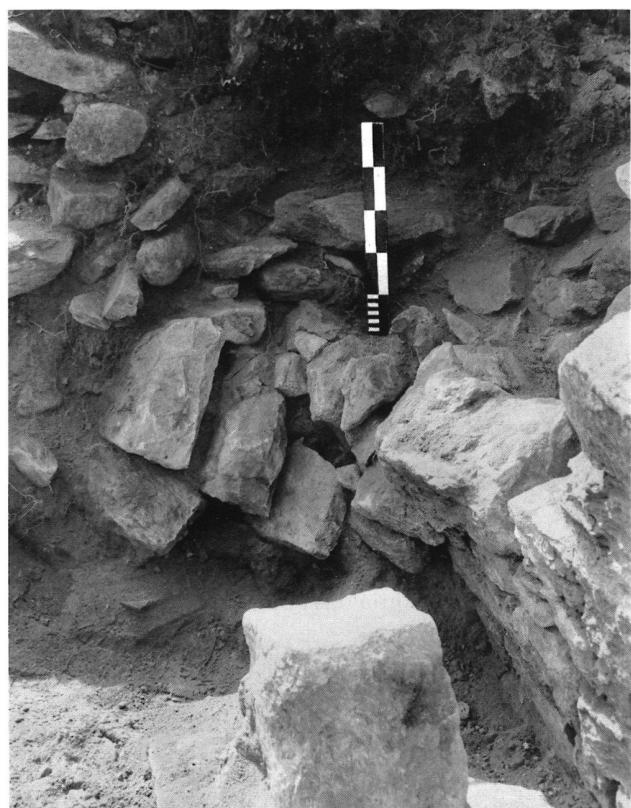
24: Serravalle. Zwingermauer von Raum X. Deutlich erkennbar das durch den Zerstörungsschutt von 1402 nach aussen verschobene Mauergefüge (2004).

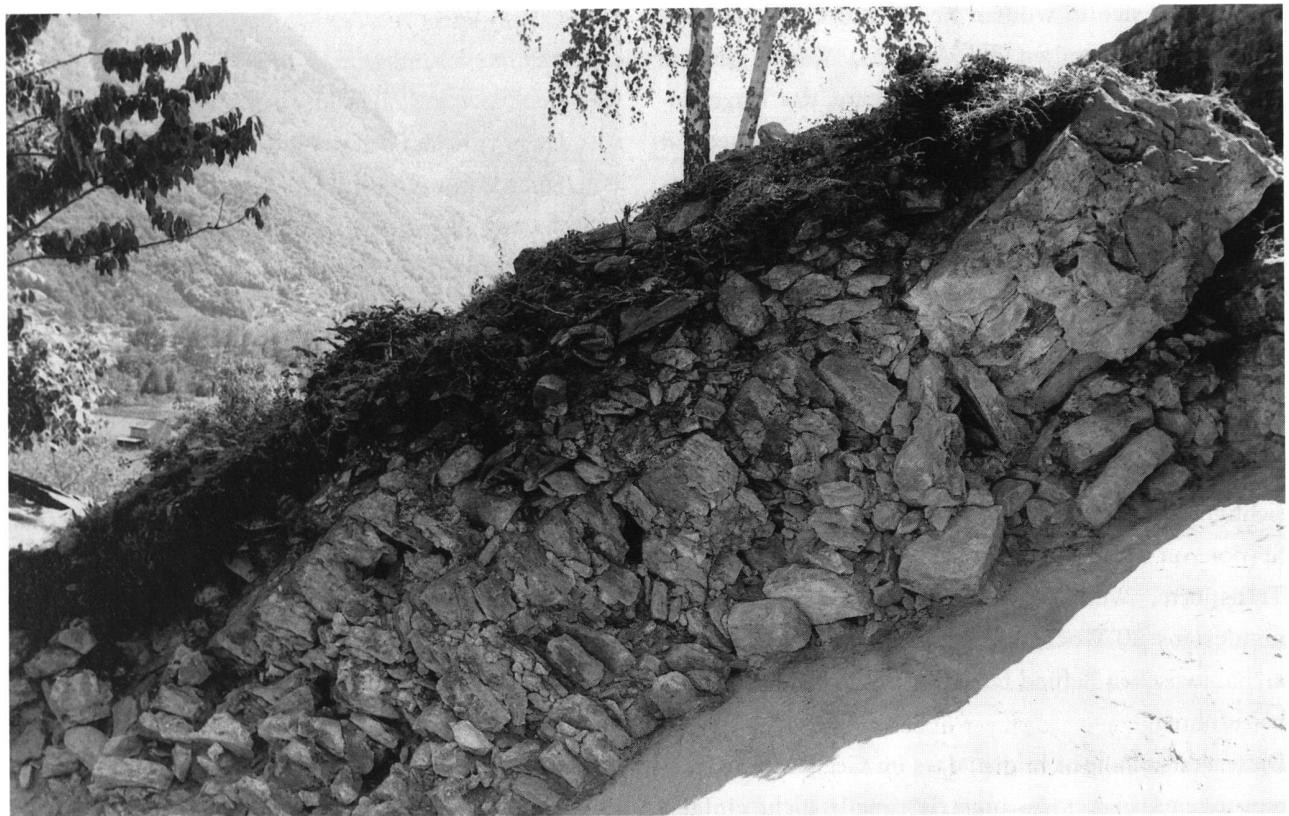
25: Serravalle. Als Folge der Zerstörung von 1402 nach aussen, den Hang hinuntergekippte Umfassungsmauer der Hauptburg (2003).

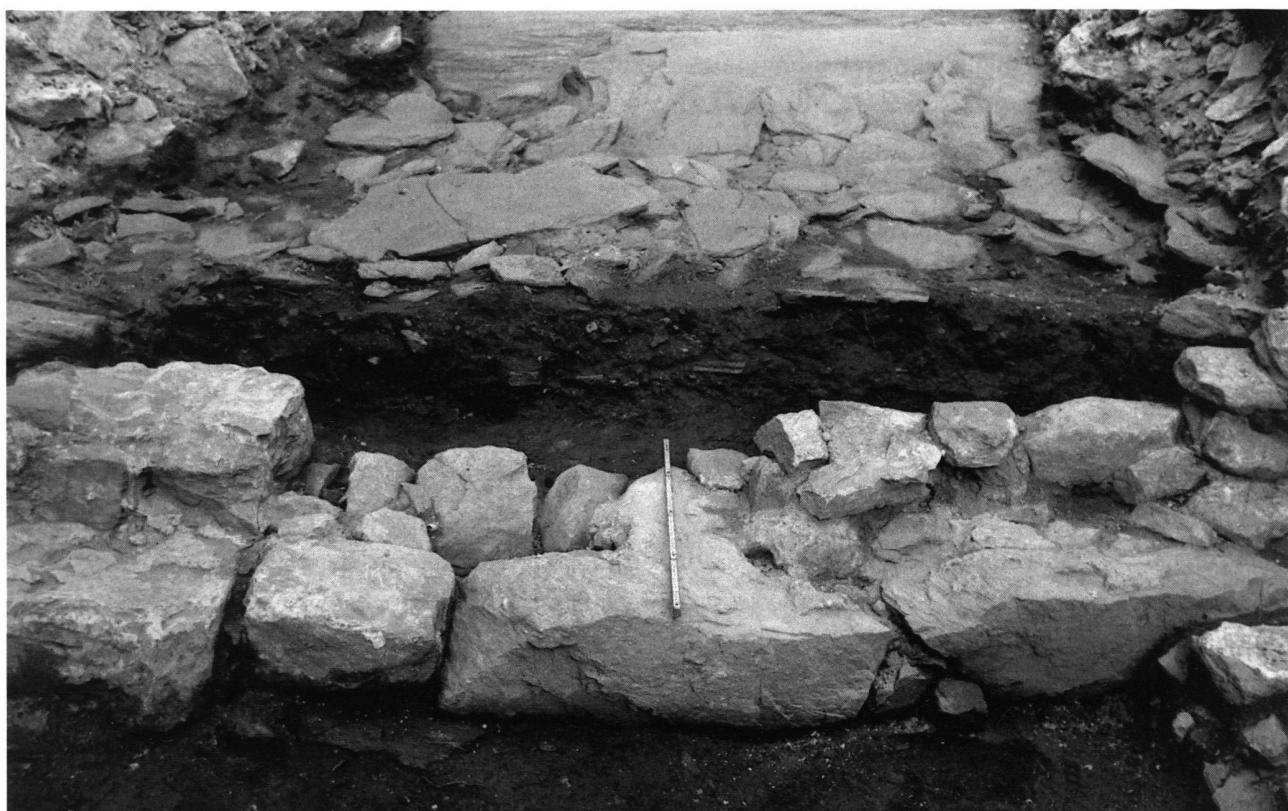
26: Serravalle. Fundamentreste des vor ca. 1350 niedergelegten Baues N im Nordostbereich der Vorbburg. Im Hintergrund Plattenbelag des zur Hauptburg führenden Aufganges (2003).
