Artikel: Serravalle TI: Vorbericht über die Grabungen 2002-2004

Serravalle TI – Vorbericht über die Grabungen 2002–2004

von Werner Meyer und Silvana Bezzola

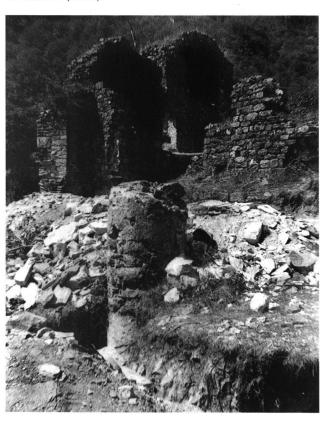
1: Serravalle. Eines der wenigen Photos, die während der Freilegungsarbeiten unter Eugen Probst aufgenommen worden sind. Im Mauerschutt steckt einer der drei Pfeiler in Raum B (1928).

malpflege aber widerspricht. Aufgrund der wenigen schriftlichen Notizen der damaligen Ausgräber und der Fotos aus jener Zeit, die erst vor kurzem wieder auftauchten, kann festgestellt werden, dass im Innern der Hauptburg stellenweise die Schuttmassen bis zu den Mauerkronen gereicht haben (vgl. Abb. 1).⁵

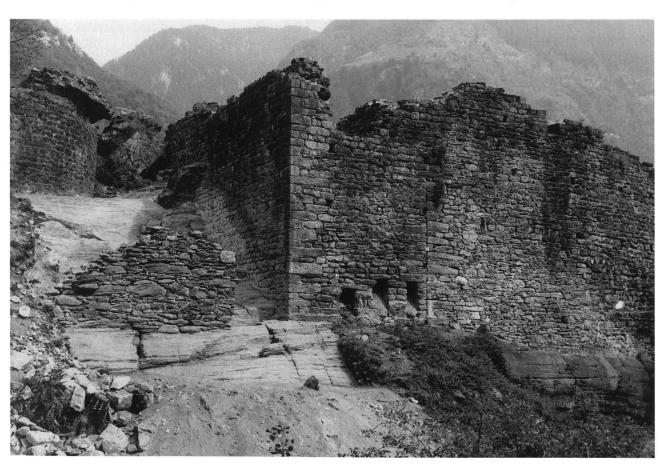
3: Serravalle. Hauptburg, Ansicht von Nordwesten. Blick gegen den Latrinenanbau L (2003).

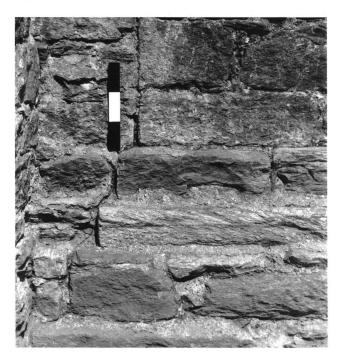
9: Serravalle. Nordwestecke des Hauptbaues E/F/G. Eckverband mit abgetrepptem Fundament. Links mit Stossfuge die Mauer des Latrinenbaues L (2004).

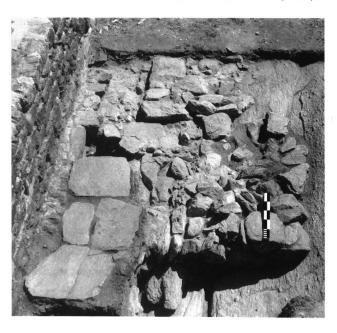
14: Serravalle. Fundamentreste aus Periode 1 in Raum F. Vorne links Teile eines Plattenbodens aus Periode 2 (2004).

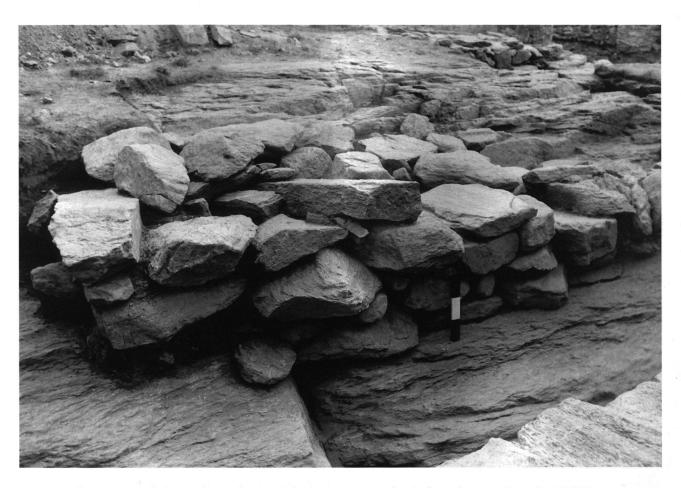
15: Serravalle. Letzter Rest der trocken gefügten Umfassungsmauer aus der Anfangsphase von Periode 1 (2004).

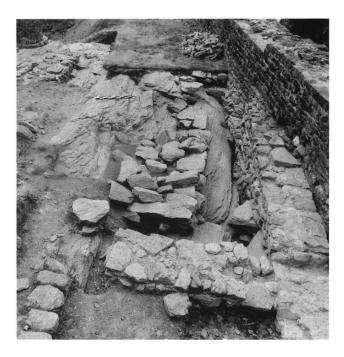
16: Serravalle. Blick in den Raum B mit Mauerresten aus Periode 1 (2004).

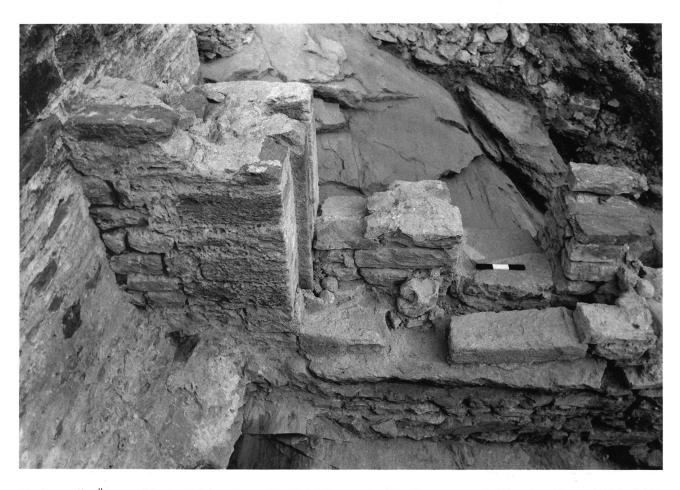
19: Serravalle. Äusseres Tor im Zwinger (Raum X). Links die ursprüngliche Torwange, rechts daneben Mauerteil der nachträglichen Verkleinerung der Toröffnung. Der Massstab liegt auf einem als Spolie verbauten Werkstück des ursprünglichen Torbogens (2004).

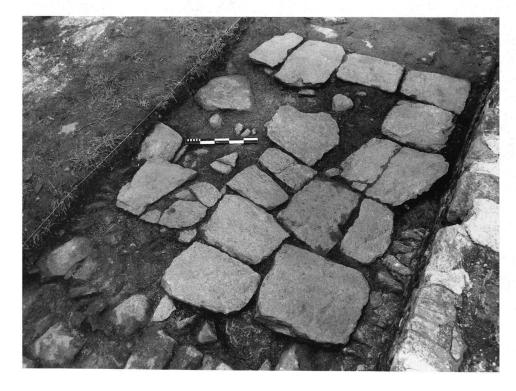
20: Serravalle. Raum F. Reste des Plattenbodens aus Periode 2 (2004).

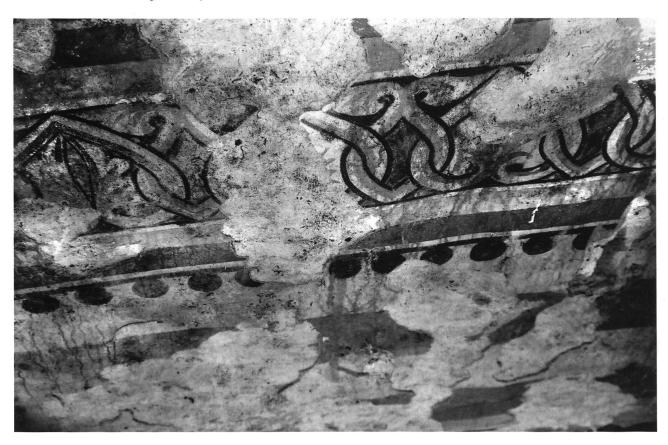
21: Serravalle. Wandmalereien auf der Unterseite eines abgestürzten Mauerblockes in Raum Y/West (vgl. Abb. 4). Zweite Malschicht, wohl spätes 13. Jh. (2003).

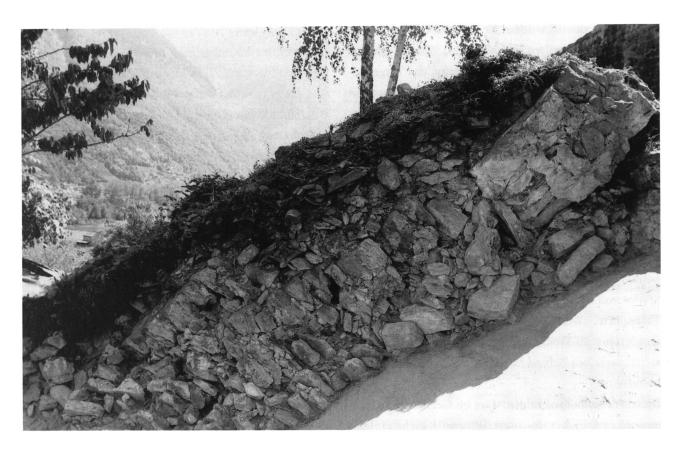
25: Serravalle. Als Folge der Zerstörung von 1402 nach aussen, den Hang hinuntergekippte Umfassungsmauer der Hauptburg (2003).

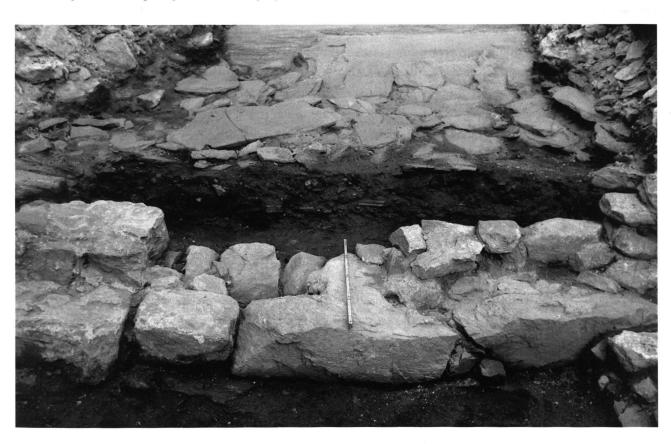
26: Serravalle. Fundamentreste des vor ca. 1350 niedergelegten Baues N im Nordostbereich der Vorburg. Im Hintergrund Plattenbelag des zur Hauptburg führenden Aufganges (2003).
