Der Bohlen-Ständerbau von 1355 auf der Burg Zug

von Adriano Boschetti-Maradi und Toni Hofmann

In der Burg Zug haben sich bedeutende Reste eines 1355 erbauten Holzbaus erhalten. Es handelt sich um eine eingeschossige Bohlen-Ständer-Konstruktion auf dem Nordannex des in der ersten Hälfte des 13. Jhs erbauten Turmes.¹ Wahrscheinlich verdankt der Holzbau seine Entstehung indirekt den unruhigen Zeiten im Sommer des Jahres 1352, als eidgenössische Truppen die Stadt Zug belagerten.² Der archäologische Befund weist darauf hin, dass die Krieger damals auch die vor der Stadt liegende Burg gestürmt und abgebrannt haben. Davon zeugen ein 1979 freigelegter Angriffsstollen unter der Westmauer des Wohnturms, starke Brandspuren an Turm und Annexbau und die Tatsache, dass die ältesten datierbaren Bauholzern von 1353 stammen.³

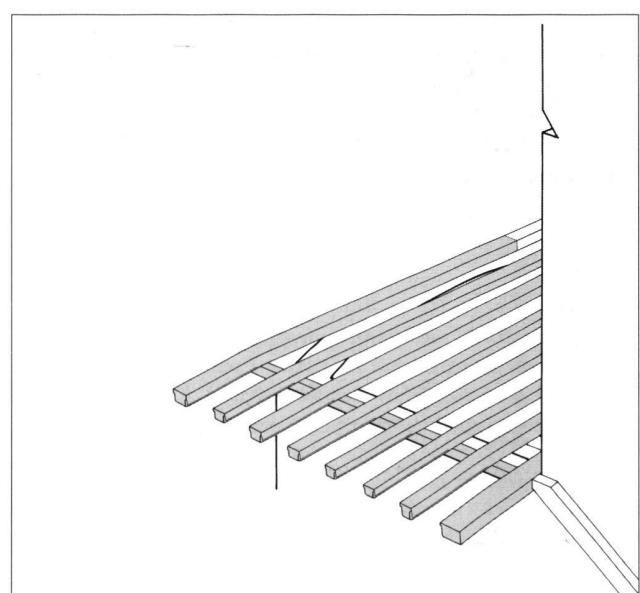
1. Traggebälk (Abb. 3)

3: «Arbeitsschritt 1»: das Traggebälk auf den Kronbalken, die auf dem gemauerten Nordannex liegen. Rechts die Nordwestecke des Turms. Ansicht nach Nordosten.

Im ersten «Arbeitsschritt» für den Bohlen-Ständerbau wird auf die Mauerkrone der West- und der Ostmauer des Nordannexes je ein sogenannter Kronbalken gelegt. Auf sie kommen acht 13 m lange und parallel verlegte

Eichenbalken (Tragbalken) zu liegen. Sie sind zum Teil krummwüchsige und ragen beidseitig bis 2 m vor. An den Unterseiten sind die Enden der Balken mit Fasen (abgeschrägten Kanten) verziert, die bis an die Stirnseiten der

Balkenköpfe ziehen. Drei der Tragbalken konnten dendrochronologisch bestimmt werden, wobei der nördlichste (Abb. 3: äusserster links) entscheidend ist, konnte doch als Fälldatum das Jahr 1355 bestimmt werden. Der dritt-nördlichste Balken endet mit 14 Splintringen, aber ohne Waldkante im Jahr 1353, der nächst südliche schliesslich mit Waldkante im Frühling des Jahres 1354.⁹ Da man sich schon 1353 an die Wiederherstellung der Burg machte, stört in diesem Bau von 1355 ein im Vorjahr gefällter Balken keineswegs.

Die Abbildung des ersten «Arbeitsschrittes» (Abb. 3) zeigt weiter oben an der nordwestlichen Turmecke eine Kerbe, die sich an allen vier Ecken des Turms auf der gleichen Höhe wiederholt. Es handelt sich um ein nachträglich ausgearbeitetes Widerlager für eine schräge Strebe des mutmasslichen, allseitig vorkragenden hölzernen Obergadens, der zur gleichen Zeit auf den Turm gesetzt wurde (vgl. Abb 1).¹¹

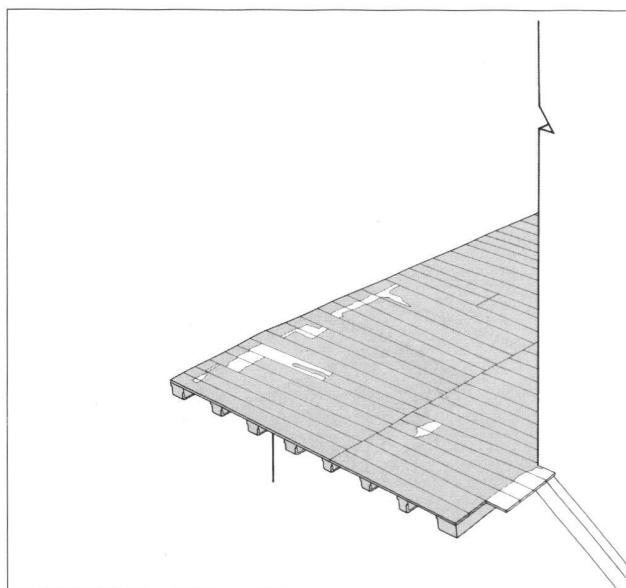
2. Bretterboden (Abb. 4)

4: «Arbeitsschritt 2»: der Bretterboden auf dem Traggebäck. Ansicht nach Nordosten.

Auf die acht Tragbalken werden Bodenbretter verlegt (vgl. Abb. 7/185, 13, 14/185 und 15/185). Sie sind 5 cm dick und 30 bis 50 cm breit und stoßen seitlich stumpf aneinander. Vereinzelt sind die Bretter mit Holzzapfen am Traggebäck befestigt.

Die Bodenbretter reichen allerdings nicht über die ganze Breite des Holzbau. Über dem vierten Tragbalken von Süden weisen sie auf der ganzen Hauslänge eine Stossfuge auf. Das heisst, dass die 4,30 m langen Bretter im Norden stumpf an die 3,20 m langen Bretter im Süden stoßen. Vor der Westfassade des Turmes ragen die Bretter vor und dienen als Treppenpodest. Ein Rest dieses Vorstosses des östlichsten Brettes ist bis heute an der Turmecke sichtbar. Das östlichste Brett liegt auf der erwähnten Treppenwange.

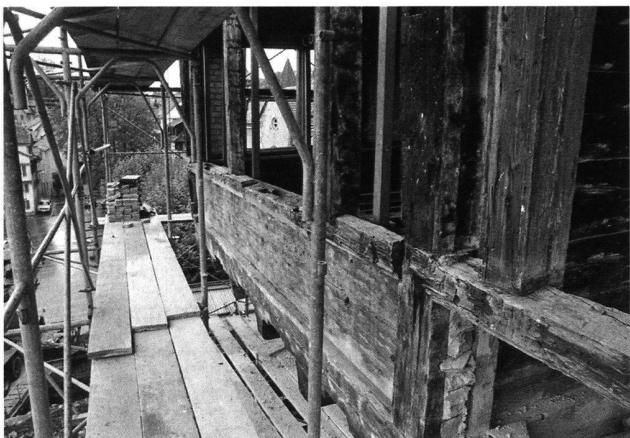
12: Reste der Bohlen-Ständerkonstruktion in der Westfassade 1979, Ansicht nach Norden.

In die Schwelle der Westfassade wird in der Flucht der Korridorwand ein Ständer verzapft. Jetzt kann auch mit dem Aufbau der Westfassade begonnen werden (Abb. 12 und 13). Der westliche Brüstungsriegel reicht aussen vor den nordwestlichen Eckständer und ist dort vermutlich mit dem nördlichen Brüstungsriegel so verbunden, dass ein Gesims entsteht, das rings um den Bohlen-Ständerbau führt. Da der westliche Brüstungsriegel stark zurückgearbeitet ist, wissen wir nur, dass er mindestens 20 cm über die darunterliegende Wandbohle hervortrat. An der Unterseite des Brüstungsriegels ist eine horizontale Nut eingelassen. Sie liess das Regenwasser vor der Bohlenwand abtropfen. Aufgrund jüngerer Vergleichsbeispiele vermuten wir, dass der Brüstungsriegel aussen mit einem Rillenfries verziert war (Abb. 13 und 14).¹⁶

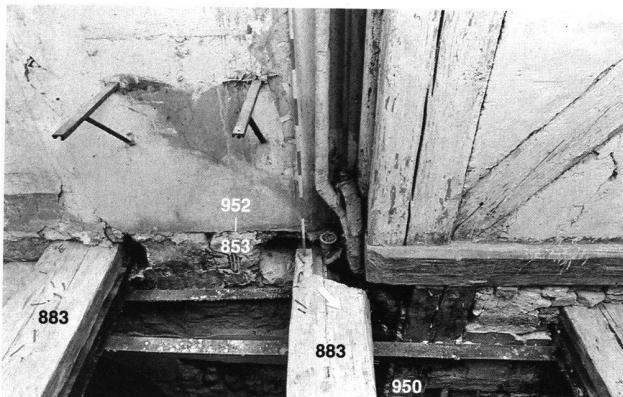
20: Nordwestecke des Turmes, Ansicht nach Süden. An der Nordmauer des Turms hat sich der an die (verschwundenen) originalen Deckenbretter stossende und dekorativ bemalte Wandverputz (953) des 16. Jh.s erhalten. Dieses Negativ (952) erlaubt die Rekonstruktion der Geschosshöhe des Bohlen-Ständerbaus und dadurch auch der Oberkante der Rähmbalken. Unten rechts ist das obere Ende des östlichen Türpfostens (950) zur Aussentreppe zu erkennen. Der Verputz ist von der im 17. Jh. eingebauten Balkenlage (883) durchschlagen.

Wie über den Tragbalken im unteren Gebäudeteil werden auch für den Boden des Dachraums Bodenbretter verlegt. Über dem Korridor verlaufen die Bretter möglicherweise von Osten nach Westen. Die Unterseiten dieser Bodenbretter haben am Verputz, der im ausgehenden 16. Jh. an der Nordmauer des Turms angebracht worden ist, Negative hinterlassen (Abb. 20).
