Artikel: Der Bohlen-Ständerbau von 1355 auf der Burg Zug

Der Bohlen-Ständerbau von 1355 auf der Burg Zug

von Adriano Boschetti-Maradi und Toni Hofmann

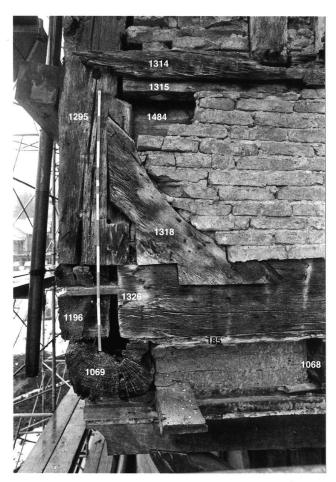
14: Der untere Abschluss der Nordwestecke 1979, Ansicht nach Osten. Auf den zwei Tragbalken (1068) und (1069) liegen die Reste der Bodenbretter (185) und darauf die nördliche und die westliche Fassadenschwelle (1196) und (1326). Das Fussholz (1318) verbindet die Schwelle mit dem Eckständer (1295), über den der Brüstungsriegel (1314) mit der Wassernut (1315) greift. Hinter der Backsteinvormauerung aus der Zeit nach 1763 stecken die Wandbohlen (1484).

Auf die acht Tragbalken werden Bodenbretter verlegt (vgl. Abb. 7/185, 13, 14/185 und 15/185). Sie sind 5 cm dick und 30 bis 50 cm breit und stossen seitlich stumpf aneinander. Vereinzelt sind die Bretter mit Holzzapfen am Traggebälk befestigt.
