Der Bohlen-Ständerbau von 1355 auf der Burg Zug

von Adriano Boschetti-Maradi und Toni Hofmann

In der Burg Zug haben sich bedeutende Reste eines 1355 erbauten Holzbaus erhalten. Es handelt sich um eine eingeschossige Bohlen-Ständer-Konstruktion auf dem Nordannex des in der ersten Hälfte des 13. Jh.s erbauten Turmes.¹ Wahrscheinlich verdankt der Holzbau seine Entstehung indirekt den unruhigen Zeiten im Sommer des Jahres 1352, als eidgenössische Truppen die Stadt Zug belagerten.² Der archäologische Befund weist darauf hin, dass die Krieger damals auch die vor der Stadt liegende Burg gestürmt und abgebrannt haben. Davon zeugen ein 1979 freigelegter Angriffstollen unter der Westmauer des Wohnturms, starke Brandspuren an Turm und Annexbau und die Tatsache, dass die ältesten datierbaren Bauhölzer von 1353 stammen.³

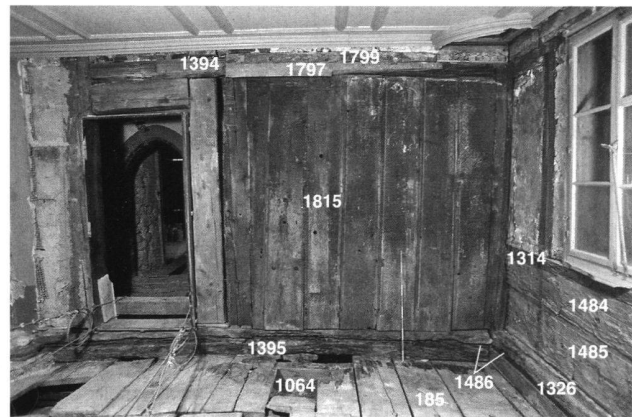
15: Südwand der westlichen Hauptkammer während der Umbauarbeiten 1978, Ansicht nach Süden. Vor allem rechts sind Reste der jüngeren Bemalung auf dem Täfer (1815) von 1355 sichtbar. Das Täfer ist heute in einem «bauhistorischen Fenster» einsehbar. Für die Nummern vgl. Abb. 7 und 13.

und vermutlich mit einem Fries verzierte Widerlager am Riegel ist später abgearbeitet worden (vgl. Abb. 13 und 15/1797).

Die Decken-Bälkchen sind wahrscheinlich an ihren beiden Enden in die Rähmbalken der Westfassade bzw. östlichen Kammerwand und in die obersten Wandbohlen eingetutet. Zur Versteifung und Zierde ist unten an den Schmalseiten der Decke vermutlich ein Fries vorgeblendet. Vor die beiden fensterlosen Wände der Hauptkammer wird ein Täfer aus stehenden Brettern gestellt, dessen Stossfugen mit profilierten Latten abgedeckt sind (Abb. 15, vgl. Abb. 13).
