Artikel: Die Altenburg bei Märstetten TG : Stammsitz der Herren von Klingen?

Autor: Hasenfratz, Albin

Die Altenburg bei Märstetten TG – Stammsitz der Herren von Klingen?

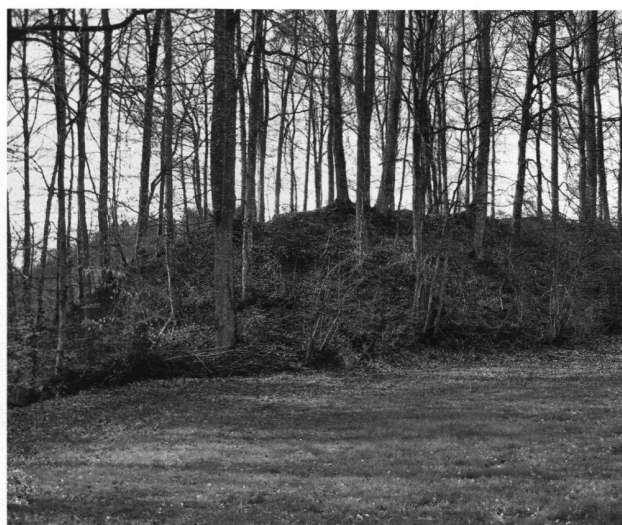
4: Der Burghügel von Osten, 2008.

Um 1900 liess die Bürgergemeinde Märstetten, Eigentümerin des Burgstockes, den völlig überwachsenen und kaum zugänglichen Hügel kahlschlagen, wodurch die Burganlage als solche wieder erkennbar wurde (Abb. 4). Dies weckte das Interesse der drei Fortbildungsschüler⁷ Heinrich und Emil Heer und Hermann Kesselring, die den Vorsatz fassten, in ihrer Freizeit die Ruine zu erforschen. Diesen setzten sie im Frühjahr 1901 in die Tat um und legten an den Wochenenden bis in den Winter 1910 Mauerzug um Mauerzug frei. Stellenweise waren Schuttmassen bis zu einer Tiefe von 4 m abzutragen.

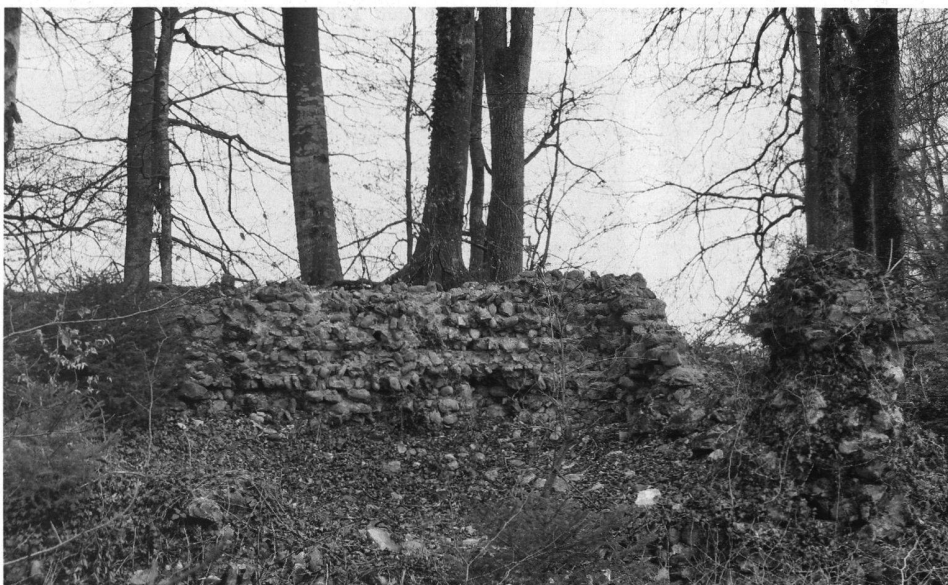
6: Blick ins Innere des Torturms (A) von Westen. Zustand 2008.

Ab Anfang 1904 setzten die Brüder Heer und Hermann Kesselring ihre Arbeit wieder alleine fort und begannen den Torturm (Abb. 5,A) auszuräumen und durchsuchten dabei rund 60 m³ Erdmaterial. 1906 war es soweit, dass mit dem Freilegen der Aussenseiten des Hauptgebäudes (C) begonnen werden konnte. Hier stiessen die drei Ausgräber im Winter 1909/10 auf die ersten, längst ersehnten Fundstücke, darunter vergoldete Bronzeplaketten einer Kasette (Abb. 7, 8). Die Funde erregten verständlicherweise grosses Aufsehen, und die Kunde davon drang bis ins Schweizerische Landesmuseum, das in der Folge die Objekte von den Findern erwarb und Interesse bekundete, auf eigene Kosten eine Totaluntersuchung vorzunehmen. Durch Vermittlung von Pfarrer Alfred Michel konnte am 11. Februar 1910 diesbezüglich ein Vertrag zwischen der Bürgergemeinde und dem Landesmuseum abgeschlossen werden.¹⁰ Die Grabungsarbeiten begannen am 24. Februar und dauerten bis zum 16. März. Die Untersuchungen standen unter Leitung von Dr. R. Wegeli, Assistent im Landesmuseum; die Bürgergemeinde stellte eine Grabungsmannschaft von sechs bis sieben Mann
