Zeitschrift: **Mittelalter : Zeitschrift des Schweizerischen Burgenvereins =
Moyen Age : revue de l'Association Suisse Châteaux Forts =
Medioevo : rivista dell'Associazione Svizzera dei Castelli = Temp
medieval : rivista da l'Associazion Svizra da Chastels**

Band (Jahr): **13 (2008)**

Die Altenburg bei Märstetten TG – Stammsitz der Herren von Klingen?

von Albin Hasenfratz

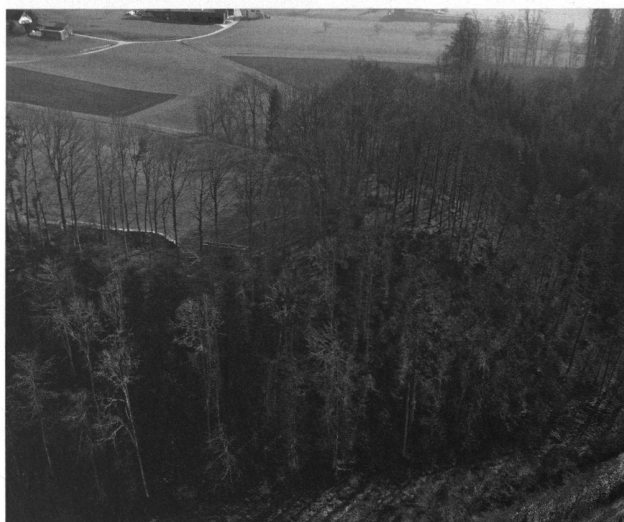
3: Burgruine Altenburg mit Kemmenbach und dem Weiler Altenburg im Hintergrund. Luftaufnahme von Norden, 2007.

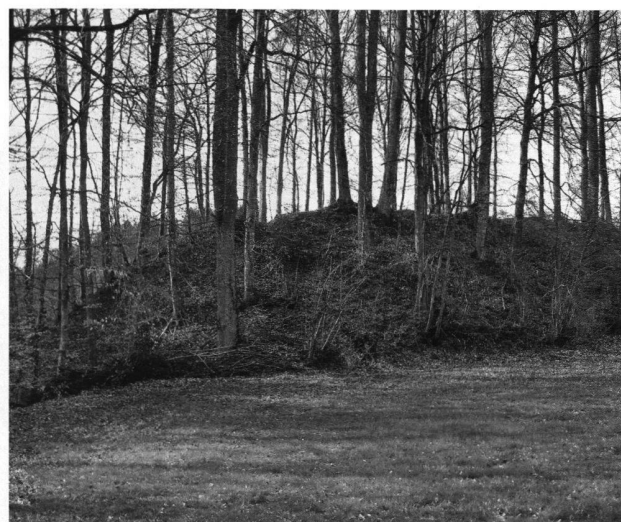
4: Der Burghügel von Osten, 2008.

Um 1900 liess die Bürgergemeinde Märstetten, Eigentümerin des Burgstockes, den völlig überwachsenen und kaum zugänglichen Hügel kahlschlagen, wodurch die Burganlage als solche wieder erkennbar wurde (Abb. 4). Dies weckte das Interesse der drei Fortbildungsschüler⁷ Heinrich und Emil Heer und Hermann Kesselring, die den Vorsatz fassten, in ihrer Freizeit die Ruine zu erforschen. Diesen setzten sie im Frühjahr 1901 in die Tat um und legten an den Wochenenden bis in den Winter 1910 Mauerzug um Mauerzug frei. Stellenweise waren Schuttmassen bis zu einer Tiefe von 4 m abzutragen. Im Sommer 1903 wurde der Historische Verein des Kantons Thurgau auf die Arbeit der jungen Ausgräber aufmerksam und gelangte an die Bürgergemeinde Märstetten mit dem Ansinnen, gemeinsam die Untersuchungen zu unterstützen.⁸ Auf Beschluss der Bürgergemeinde wurde
