Die Ruine Chastel in Tägerwilen TG

von Eva Meier

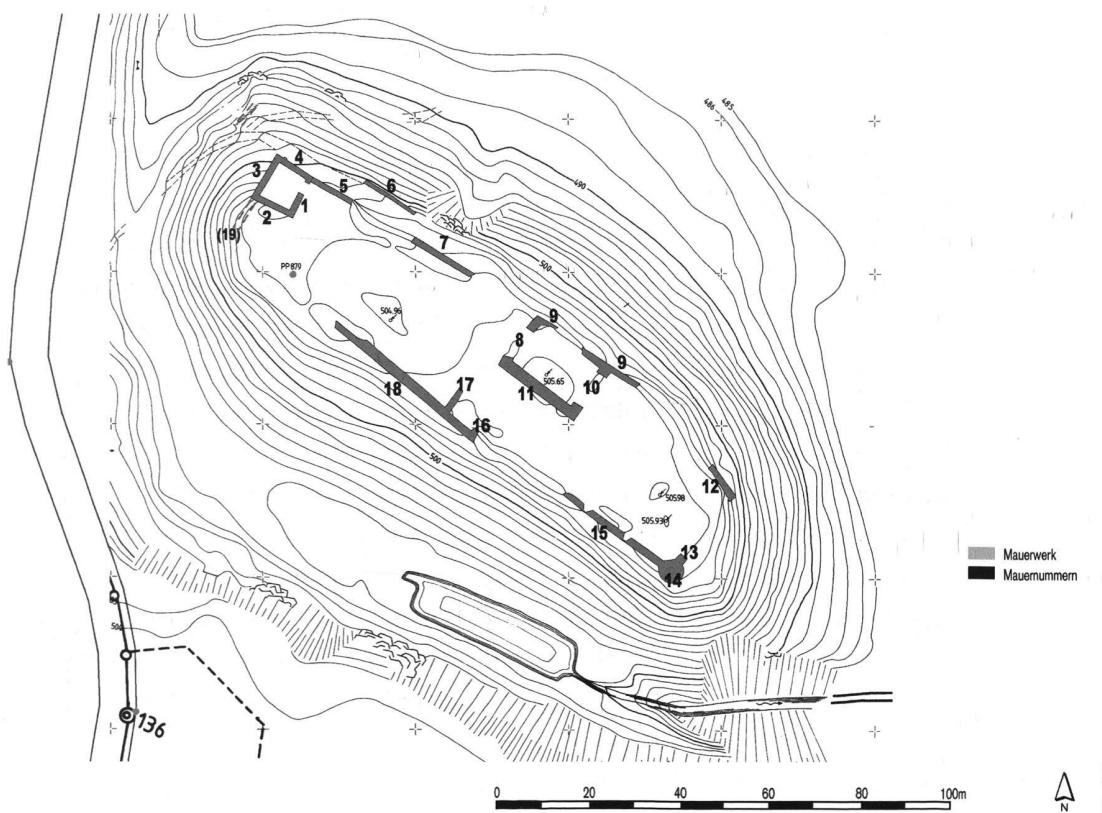
2: Ruine Chastel,
Situation Ende 2007.

Im Nordwesten dominiert heute ein unregelmässig rechteckiger, nicht einmal mehr 15 m hoher Turm (Abb. 2, Mauern 1–4; Abb. 5). In der Literatur wird der Turm in der Regel als Bergfried bezeichnet. Mit seinen Aussenmassen von maximal $6,8 \times 7,8$ m scheint er dafür aber sehr klein. Das Mauerwerk besteht aus grob zugehauenen Bruchsteinen und teilweise wohl auch aus Lesesteinen. Für den Eckverband wurden rechteckig zugehauene Qua-

Der Zugang zur Burg erfolgte sehr wahrscheinlich auch ursprünglich entlang des heutigen Aufstiegweges am Nordfuss des Turmes (4). Von der Toranlage haben sich in der nördlichen Turmmauer die Überreste des Toranschlags und das Loch für den Sperrbalken erhalten (Abb. 7) sowie ein Mauerrest des Gegenlagers. Der untere Bereich der Turm-Nordmauer geht nahtlos in die Umfassungsmauer 5 über. Zusammen mit der Mauer 6 und den Resten der Umfassungsmauer 7 kann hier ein Zwinger angenommen werden. Der Zugang zum Burghof ist wahrscheinlich zwischen den Mauern 7 und 9 zu suchen.

Grosse Teile der Ringmauer sind erhalten geblieben und lassen auf eine langgestreckte Burganlage schliessen. Ganz im Südosten ist der Überrest eines kleinen Rundturms (14) in der Umfassungsmauer erhalten, welcher vielleicht einst ein Pendant im Norden besass (Abb. 8).¹⁴ Rundtürme an mittelalterlichen Burganlagen sind im Thurgau heute praktisch unbekannt. Allerdings finden sich auf mehreren Bildquellen des 15. und 16. Jh. aus dem Bodenseeraum Darstellungen von Rundtürmen bei Burgen.¹⁵

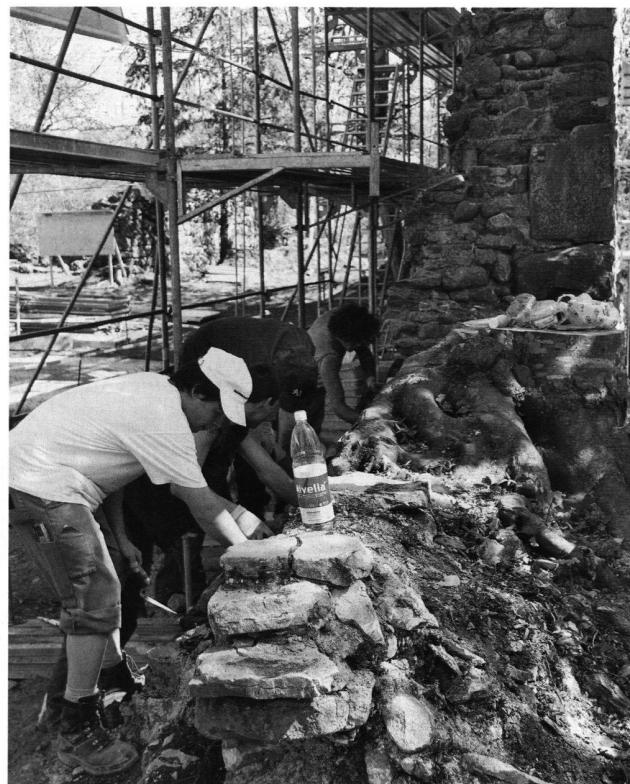
3: Sanierungsarbeiten an den Mauern der Ruine Chastel, Sommer 2007.

Um zu gewährleisten, dass die Burg in ihrer heutigen Form erhalten und weiterhin für die Öffentlichkeit zugänglich bleibt, wurde gut 20 Jahre später ein neues Sanierungsprojekt in Angriff genommen. Das Amt für Archäologie des Kantons Thurgau, die Gemeinde Tägerwilen und die Besitzerschaft arbeiteten gemeinsam einen Sanierungsplan für die Jahre 2007/08 aus. Ein Grossteil der Restaurierungsarbeiten am Turm wie an verschiedenen Mauern wurde bereits 2007 durchgeführt (Abb. 3). Archäologische Grabungen und weitere Untersuchungen auf dem Gelände der Ruine sind seit Frühling 2008 im Gange. Mittelfristig soll der Turm der Ruine dann auch wieder für die Öffentlichkeit zugänglich gemacht werden.

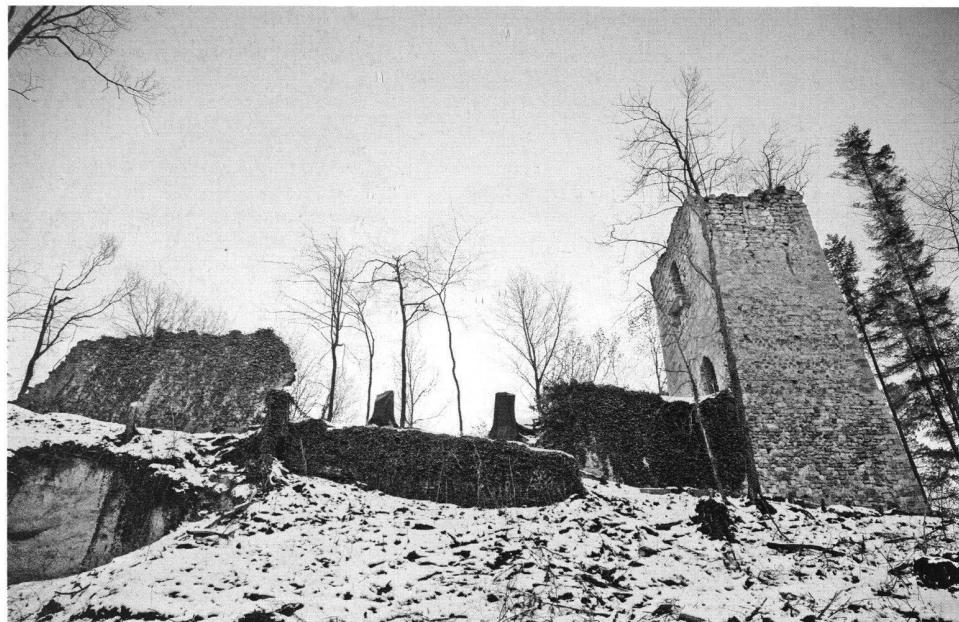
5: Blick vom Fuss des Turmes nach Süden, vor der Sanierung, Januar 2007.

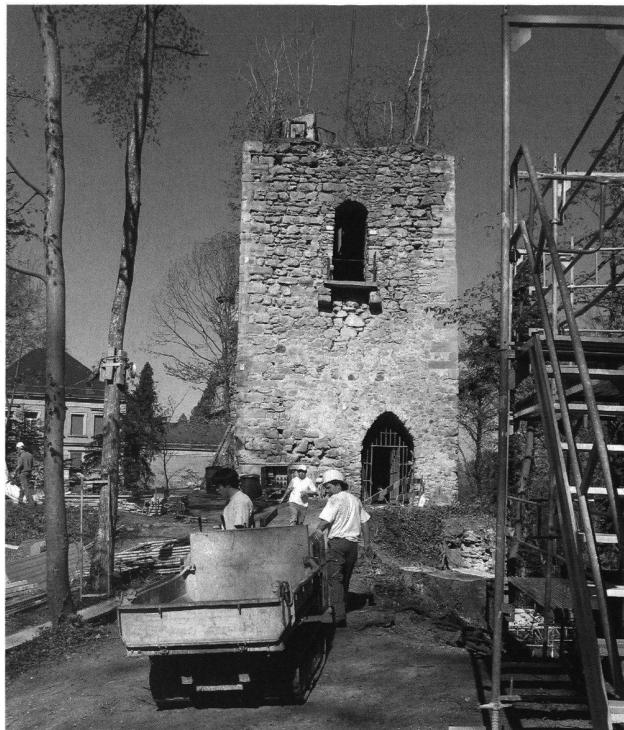
6: Der Turm von Osten, während der Vorbereitungsarbeiten für die Sanierung 2007.

der verwendet. Auffällig ist, dass diese Quader innerhalb desselben Eckverbandes und unter den vier Eckverbänden unterschiedlich bearbeitet sind. Auch im Mauerwerk sind Unterschiede in Stein und Mörtel sichtbar. Dies weist auf verschiedene Bauphasen des Turmes hin, auch wegen der Verwendung von Spolien. Dendrochronologische Untersuchungen von Holzresten im Turm brachten leider keine Hinweise. Ursprünglich wurde der Turm wohl über den Hocheingang an der Ostseite betreten; der jetzige Balkon

davor ist modern (Abb. 6). Der Eingang auf Bodenniveau wurde sicher in neuerer Zeit ausgebrochen. In der Nord- und der Westwand ist je eine spitzbogige Fensteröffnung mit Sandsteingesimsen eingelassen.

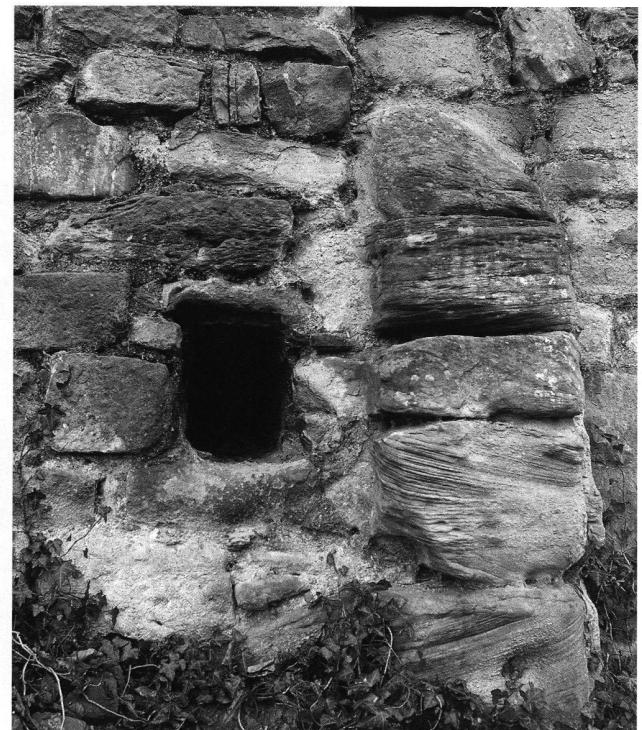
7: Toranschlag und Sperrbalkenloch an der Nordseite des Turms.

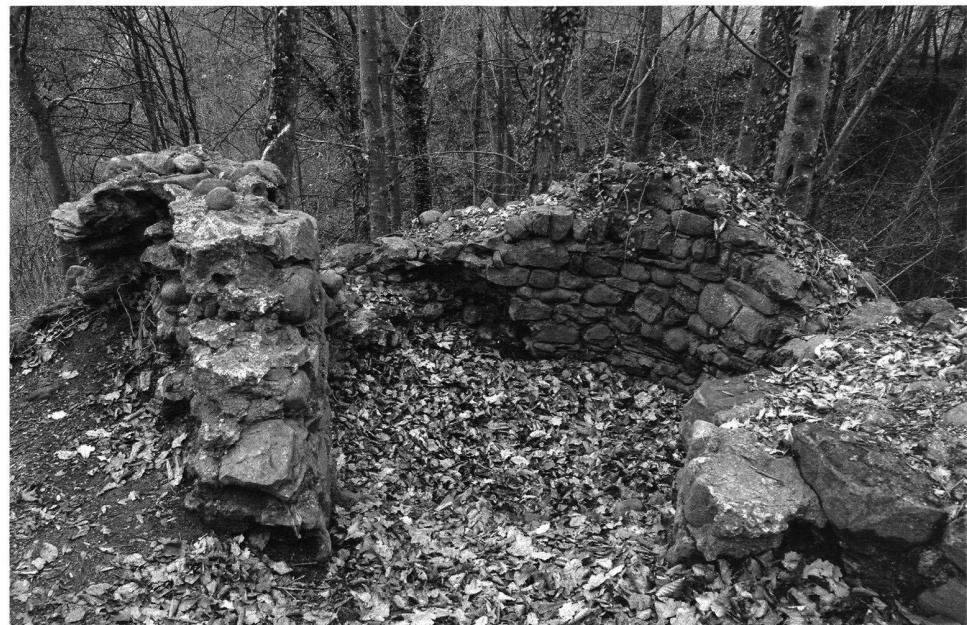
8: Der Rundturm im Osten der Anlage, 2007.

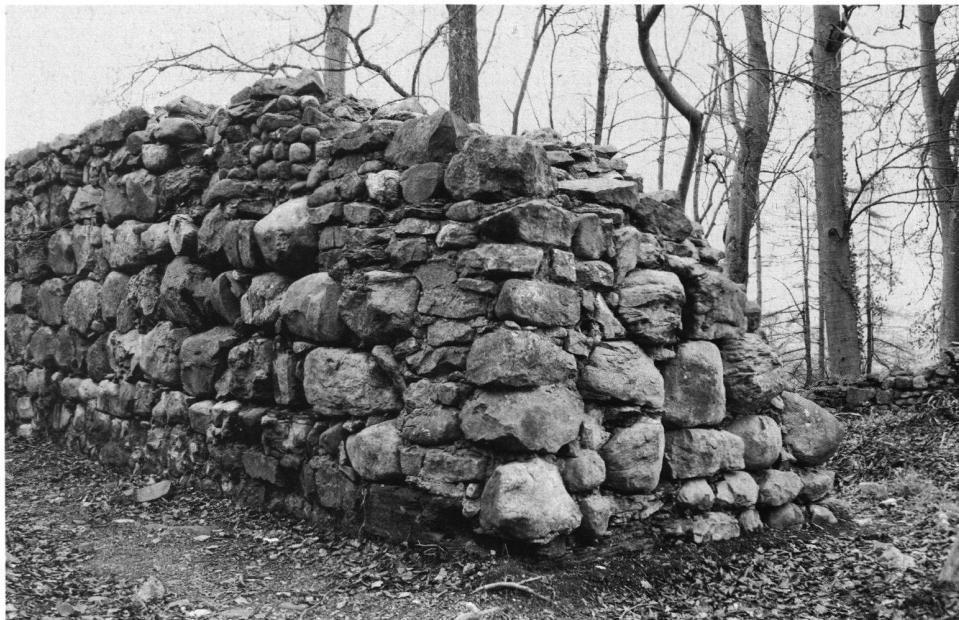
9: Kapelle oder Burgfried?
Die Ecke der Mauern 10/11.

An der nördlichen Umfassungsmauer liegt ein mächtiger rechteckiger Grundriss (Mauern 8–11) aus riesigen Steinen (Abb. 9). Häufig wurde er in der Vergangenheit als Burgkapelle angesprochen. Die Mächtigkeit der verbauten Steine schliesst aber auch nicht aus, dass es sich hierbei um die Überreste des eigentlichen Bergfrieds handeln könnte. Welche Funktion das Bauwerk wirklich hatte, wird hoffentlich die geplante Grabung klären können.

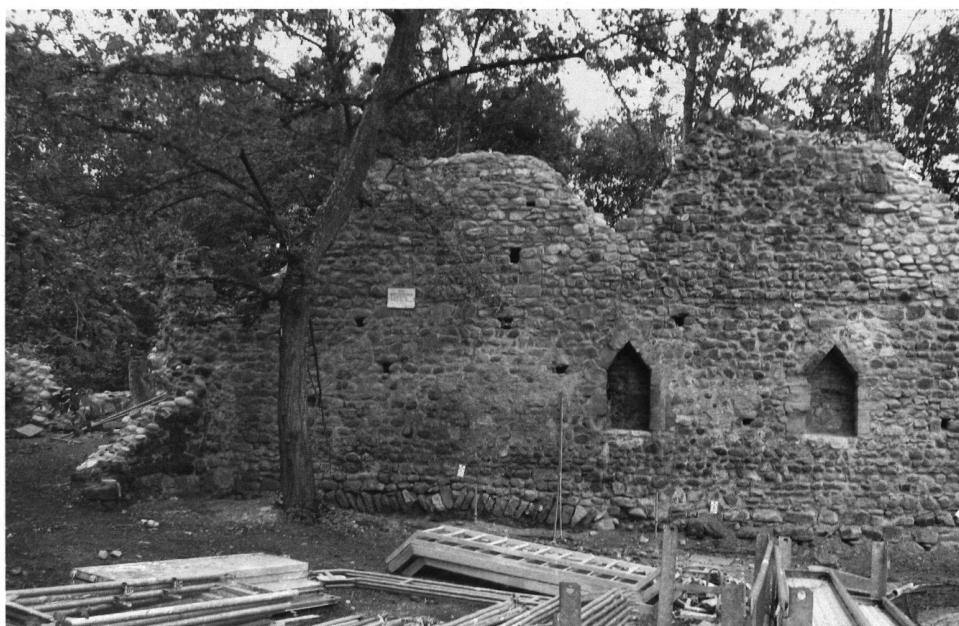
10: Mauer 18 von Norden,
nach der Sanierung, Herbst
2007.

Die noch mehrere Meter hoch erhaltene Mauer (16–18) gegen Süden verdankt ihre Erhaltung wohl dem ehemals hier angebauten Gebäude (Abb. 10). Ob die Mauer einst die Aussenwand des Palas gebildet hat, müssen Unter-

suchungen erst beweisen.¹⁶ In dieser Mauer sind drei Blendnischen mit Spitzgiebel eingelassen, deren Zweck momentan noch unklar ist. Auf der ganzen Länge der Mauer springt wenig über Boden ein breiter Absatz vor, darunter scheinen noch die Bogenansätze eines Gewölbes erkennbar zu sein. Hier befand sich wohl ein heute verschütteter Keller. Unklar bleibt vorerst die Bedeutung der beiden vorspringenden Mauerteile 16 und 17 am Ostende der Mauer 18.
