Artikel: Die Ruine Chastel in Tägerwilen TG

Die Ruine Chastel in Tägerwilen TG

von Eva Meier

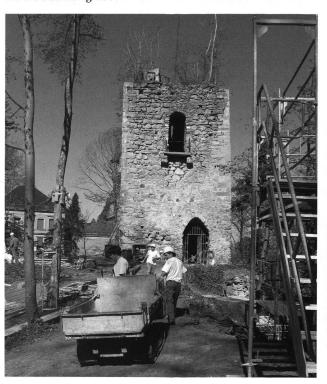
6: Der Turm von Osten, während der Vorbereitungsarbeiten für die Sanierung 2007.

der verwendet. Auffällig ist, dass diese Quader innerhalb desselben Eckverbandes und unter den vier Eckverbänden unterschiedlich bearbeitet sind. Auch im Mauerwerk sind Unterschiede in Stein und Mörtel sichtbar. Dies weist auf verschiedene Bauphasen des Turmes hin, auch wegen der Verwendung von Spolien. Dendrochronologische Untersuchungen von Holzresten im Turm brachten leider keine Hinweise. Ursprünglich wurde der Turm wohl über den Hocheingang an der Ostseite betreten; der jetzige Balkon

davor ist modern (Abb. 6). Der Eingang auf Bodenniveau wurde sicher in neuerer Zeit ausgebrochen. In der Nordund der Westwand ist je eine spitzbogige Fensteröffnung mit Sandsteingesimsen eingelassen.

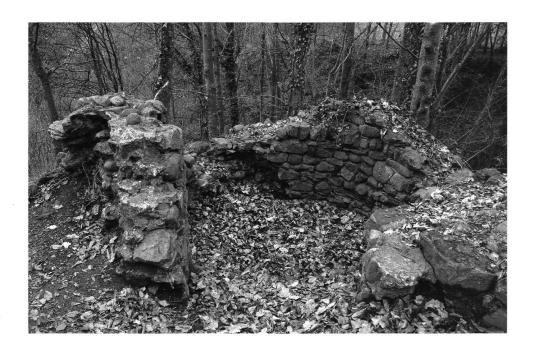
8: Der Rundturm im Osten der Anlage, 2007.

Grosse Teile der Ringmauer sind erhalten geblieben und lassen auf eine langgestreckte Burganlage schliessen. Ganz im Südosten ist der Überrest eines kleinen Rundturms (14) in der Umfassungsmauer erhalten, welcher vielleicht einst ein Pendant im Norden besass (Abb. 8). Rundtürme an mittelalterlichen Burganlagen sind im Thurgau heute praktisch unbekannt. Allerdings finden sich auf mehreren Bildquellen des 15. und 16. Jh. aus dem Bodenseeraum Darstellungen von Rundtürmen bei Burgen. 15

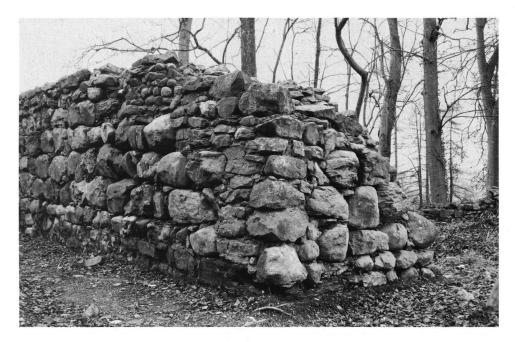
9: Kapelle oder Burgfried? Die Ecke der Mauern 10/11.

An der nördlichen Umfassungsmauer liegt ein mächtiger rechteckiger Grundriss (Mauern 8–11) aus riesigen Steinen (Abb. 9). Häufig wurde er in der Vergangenheit als Burgkapelle angesprochen. Die Mächtigkeit der verbauten Steine schliesst aber auch nicht aus, dass es sich hierbei um die Überreste des eigentlichen Bergfrieds handeln könnte. Welche Funktion das Bauwerk wirklich hatte, wird hoffentlich die geplante Grabung klären können. Die noch mehrere Meter hoch erhaltene Mauer (16–18) gegen Süden verdankt ihre Erhaltung wohl dem ehemals hier angebauten Gebäude (Abb. 10). Ob die Mauer einst
