Artikel: Schloss Hagenwil: eine bauhistorische Untersuchung

# Schloss Hagenwil - eine bauhistorische Untersuchung

von Annina Lanfranconi

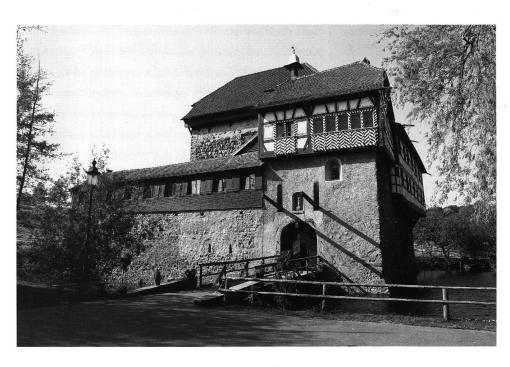
1: Schloss Hagenwil, Hauptansicht von Süden, 2006.

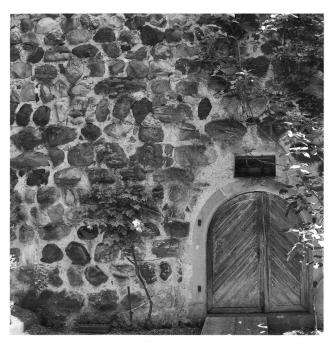
4: Detail der Turmwestfassade mit Rundbogenportal von 1552.

Für diese Zeit sind nur kleinere bauliche Veränderungen festzustellen. Um 1552 wurde der ebenerdige Eingang auf der Westseite des Turms (Schlussstein datiert mit 1552, Abb. 4) eingebrochen. Die Haupttreppenanlage östlich des Turms wurde 1575 verändert (Datierung der Ständer). Ob diese Massnahmen in einen grösseren Zusammenhang mit einer Erschliessungsänderung gebracht werden können, bleibt unklar. Laut eines inschriftlich mit 1678 datierten Sattelholzes der Treppe wurde im 17. Jh. die Treppenanlage nochmals verändert.

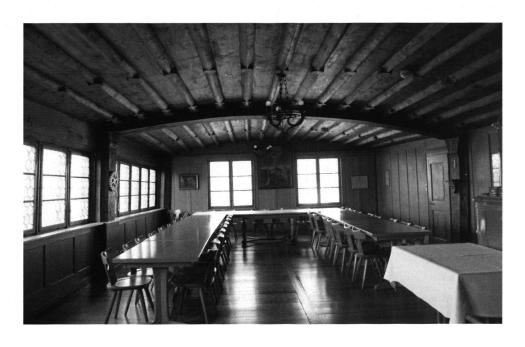
9: Saal mit Bohlenbalkendecke, um 1415–1425.

des Turms, in der Flucht von dessen Nordwand, massive Wände hochgezogen. Über dem zweigeschossigen, massiven Unterbau wurde ein auskragender, zweigeschossiger Obergaden in Fachwerkkonstruktion erstellt. Deren östlichster Teil zeigt ein etwas höheres erstes Obergeschoss, da für die gewölbte Bohlenbalkendecke mehr Raumhöhe benötigt wurde (Abb. 9).

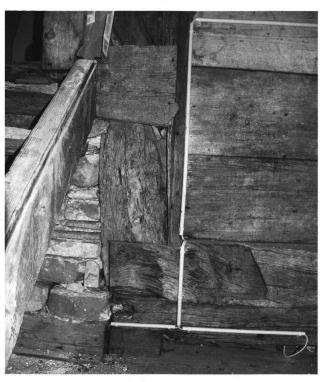
11: Nordwestlicher Eckständer des Torturms mit übers Eck geführtem Ständerfussblatt (gegen Westen nachträglich abgearbeitet).

Die 2006/07 durchgeführte dendrochronologische Untersuchung ergab, dass der Fachwerkaufbau des Torturms um 1483/84 erbaut wurde (Abb. 23). Innerhalb des Gefüges sind zwei wiederverwendete Konstruktionshölzer (Stuhlständer) festzustellen, die vielleicht zu einem Vorgängerbau gehörten. Für den Torturm wurde spätestens Ende 15. Jh. die Ringmauer um ein massives Geschoss erhöht und darauf eine eingeschossige Fachwerkkonstruktion und abschliessend ein Sparrendach mit stehendem Stuhl aufgerichtet. Dass es sich dabei um einen freistehenden Torturm handelte, beweisen einerseits der nordwestliche Eckständer mit übers Eck geführtem Ständerfussblatt (Abb. 11) und andererseits im Dachgeschoss die nördliche Sparrenlage, die einen Dachabschluss belegt, zumal sogar Spuren einer ehemaligen Dachlattung festzustellen sind. Die ursprüngliche Erschliessung des Torturms ist nicht geklärt.
